Définition d'un protocole de traitement local de réduction consolidante des carbonates de plomb à l'aide du Pleco

Rapports de traitement

du sceau en plomb du porte-baïonnette pour cycliste, des pièces pour cycliste, de la courroie de tambour et de la pochette pour munition de la collection de la Fondation du matériel historique de l'armée suisse

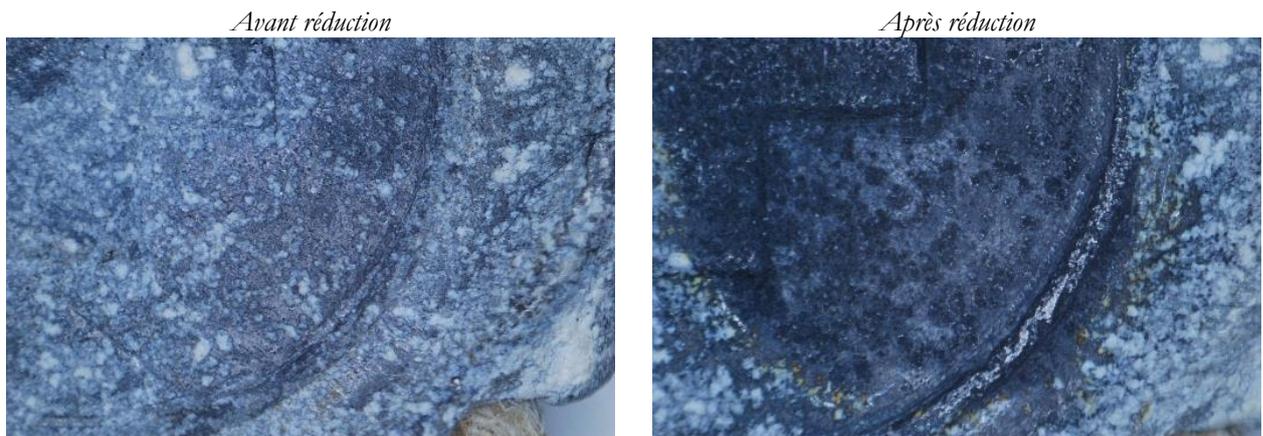
Après, une courte augmentation du courant de réduction correspondant à la mise sous polarisation du métal corrodé, on observe une diminution de l'intensité au cours du temps. A partir de 20 minutes, le tracé se stabilise. Le traitement est poursuivi 15 minutes de plus afin de s'assurer de la réduction complète des produits de corrosion. Nous pouvons donc considérer que le traitement est terminé au bout de 35 minutes (Fig. 8). Par comparaison, lors des précédents essais, le traitement semblait être terminé au bout de 40 minutes. Nous avons sans doute dans ce cas précis atteint la phase de stabilisation, en considérant que la couche de produits de corrosion était uniforme.

Figure 8 : Détail de la zone réduite avant et après traitement.

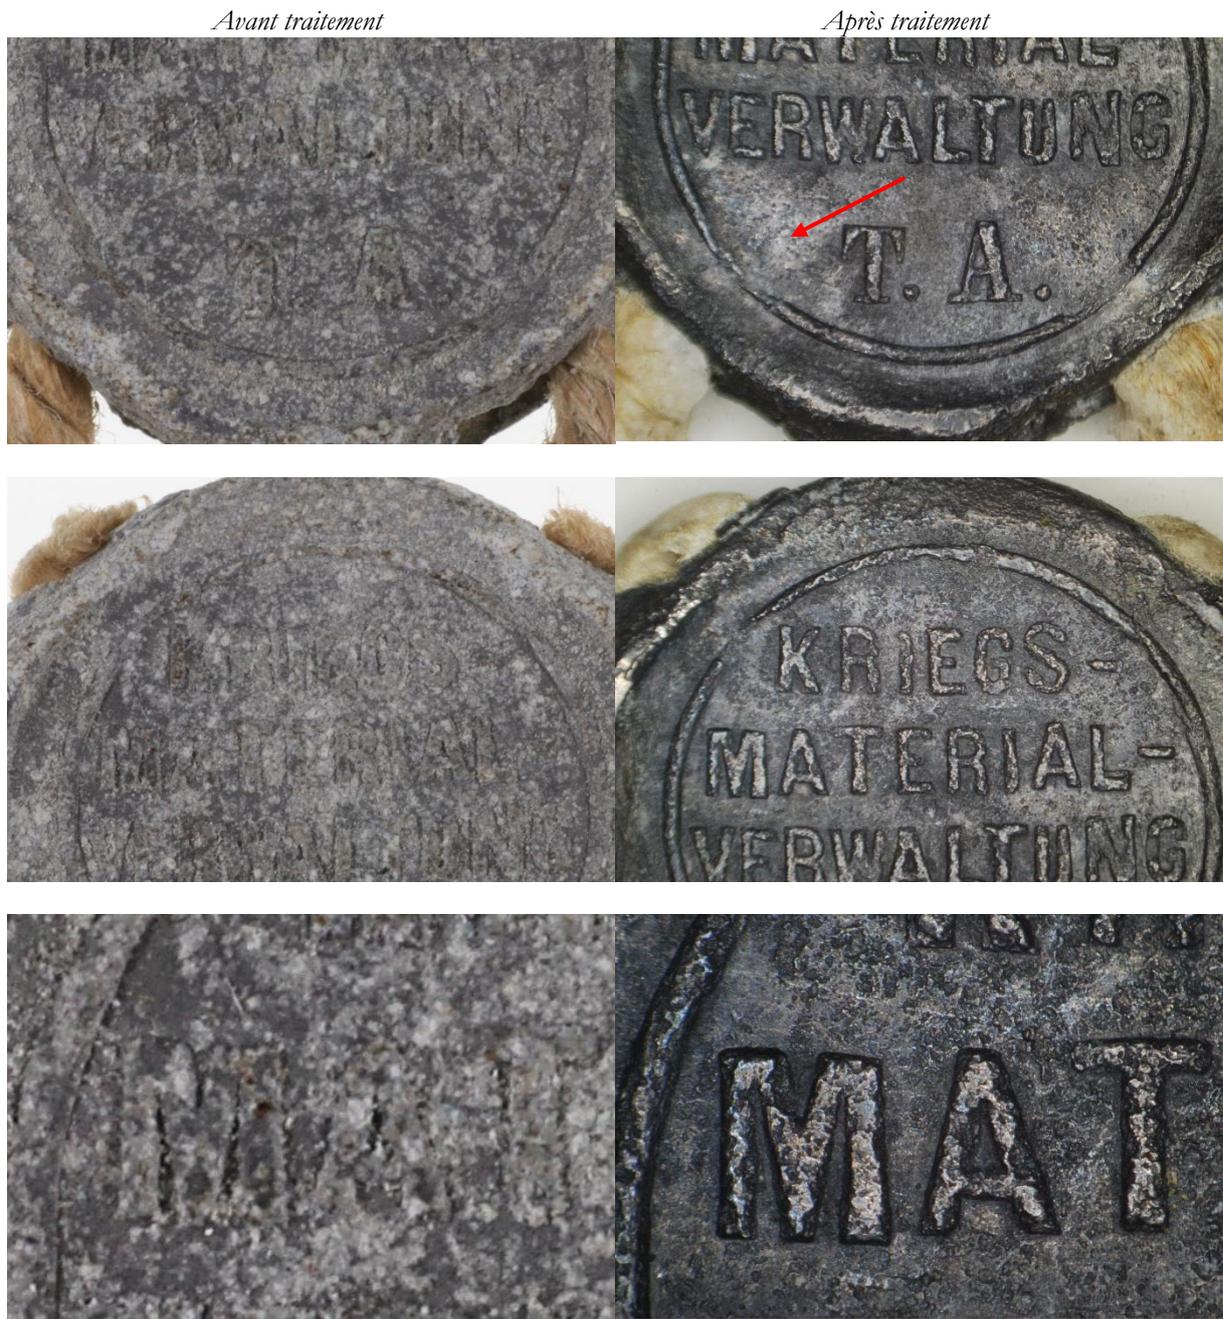
A partir du suivi de l'évolution du courant en fonction du temps (Fig. 26), on constate qu'hormis dans le cas de la zone 6, la durée du traitement varie entre 45 et 50 minutes. L'intensité se stabilise à partir de 30-35 minutes. Le temps de traitement est donc assez uniforme sur la même face. Les variations peuvent venir des hétérogénéités de la strate de produits de corrosion et de la taille de la zone traitée. Au final, les intensités sont du même ordre de grandeur, comprises entre 2.6 et 3.2 mA. Il demeure en certains points quelques produits de corrosion non réduits. De plus, on note l'apparition de zones plus claires au niveau des superpositions de zones réduites (flèche rouge, Fig. 27). Celles-ci sont probablement dues à une sur-réduction.

Figure 27 : Photographies de détail de la face inscription avant et après traitement.

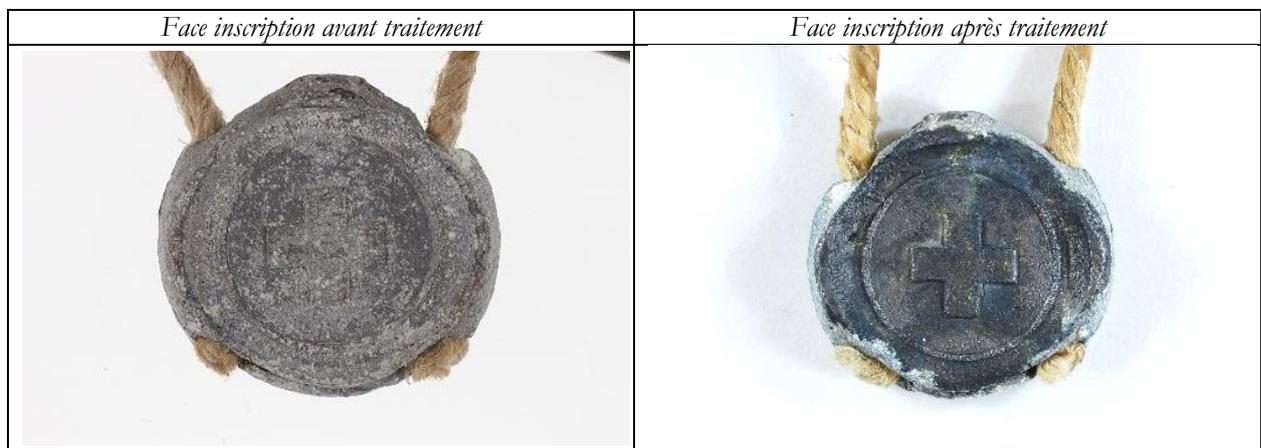
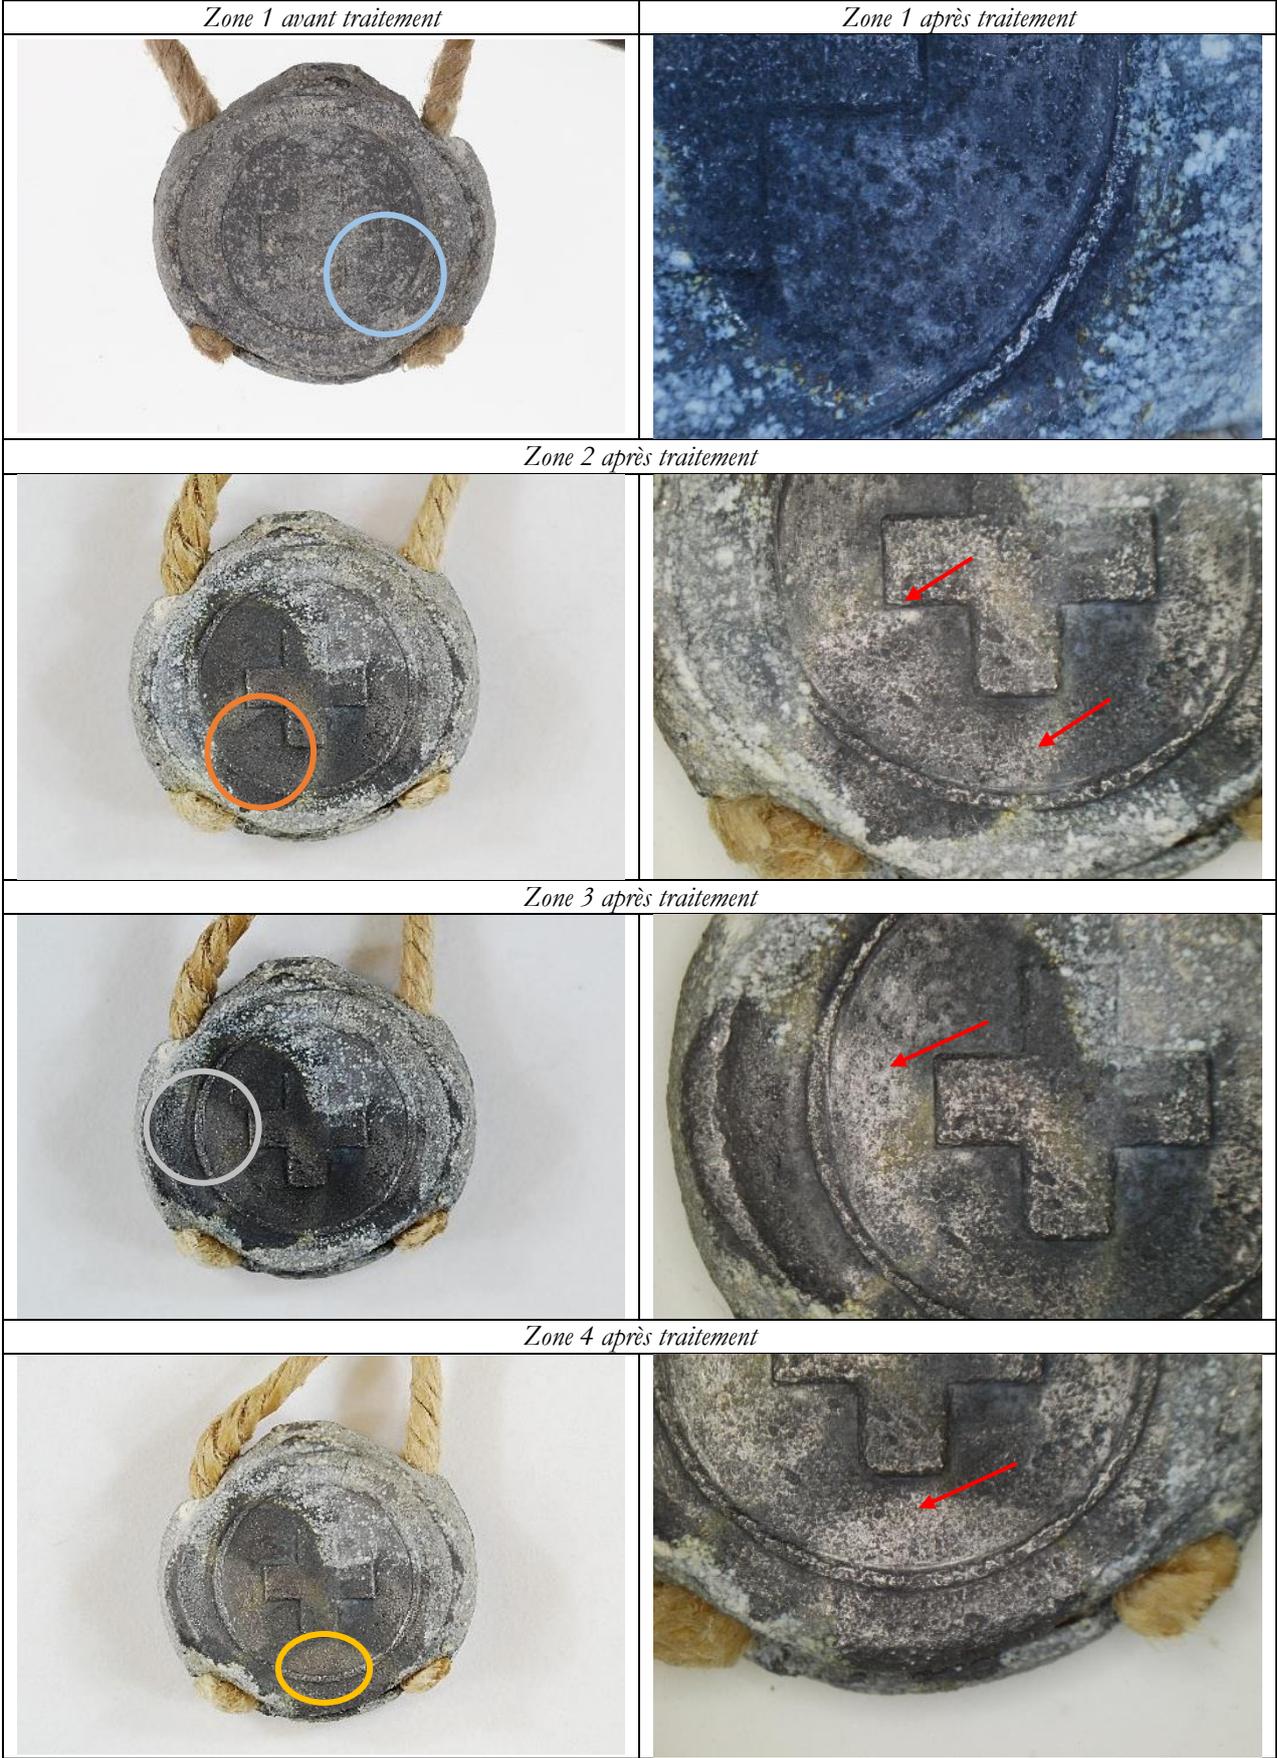
A partir du suivi de l'évolution du courant en fonction du temps (Fig. 29), on constate dans le cas de la face croix que les temps de traitement sont du même ordre de grandeur que ceux de la face inscription. L'intensité commence à se stabiliser entre 30 et 40 minutes en moyenne. Le temps de traitement est cependant moins uniforme que sur la face précédente. Les variations peuvent venir des hétérogénéités de la strate de produits de corrosion, de la taille de la zone traitée, mais également du fait que certaines zones recouvrent des surfaces précédemment réduites lors de voltammétries ou d'essais de traitement. Au final, les intensités sont du même ordre de grandeur (entre 2.3 et 3.2 mA) que celles de la première face traitée (entre 2.6 et 3.2 mA). Il demeure en certains points quelques produits de corrosion non réduits. On retrouve de nouveau la présence de zones plus claires dues à une sur-réduction au niveau des superpositions (flèche rouge, Fig. 30).

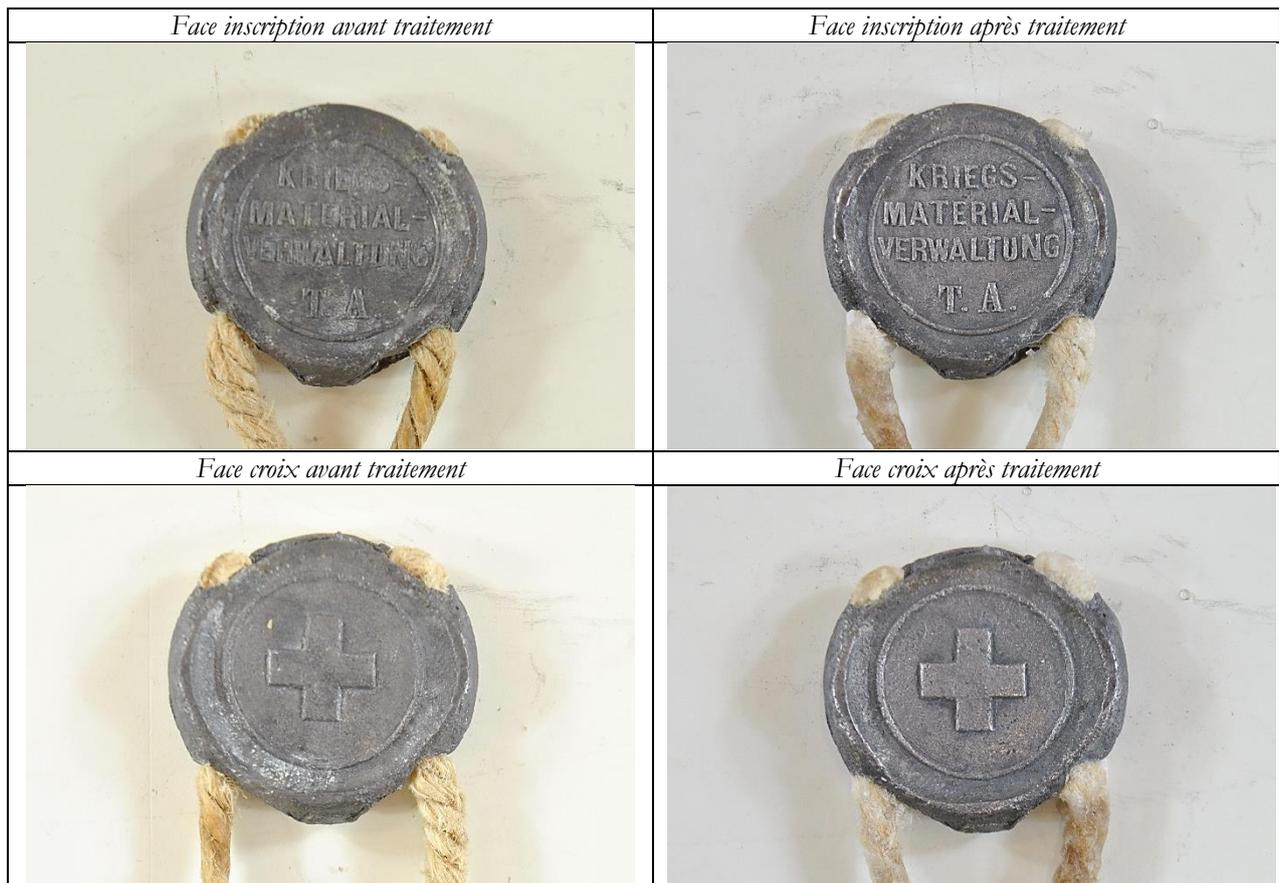
On constate que l'ensemble des produits de corrosion est réduit et que la surface est plus homogène. Les taches provoquées par des sur-réductions se sont atténuées.

Figure 33 : Vues du sceau après homogénéisation de la surface avec le Pleco muni de l'embout de grand diamètre.

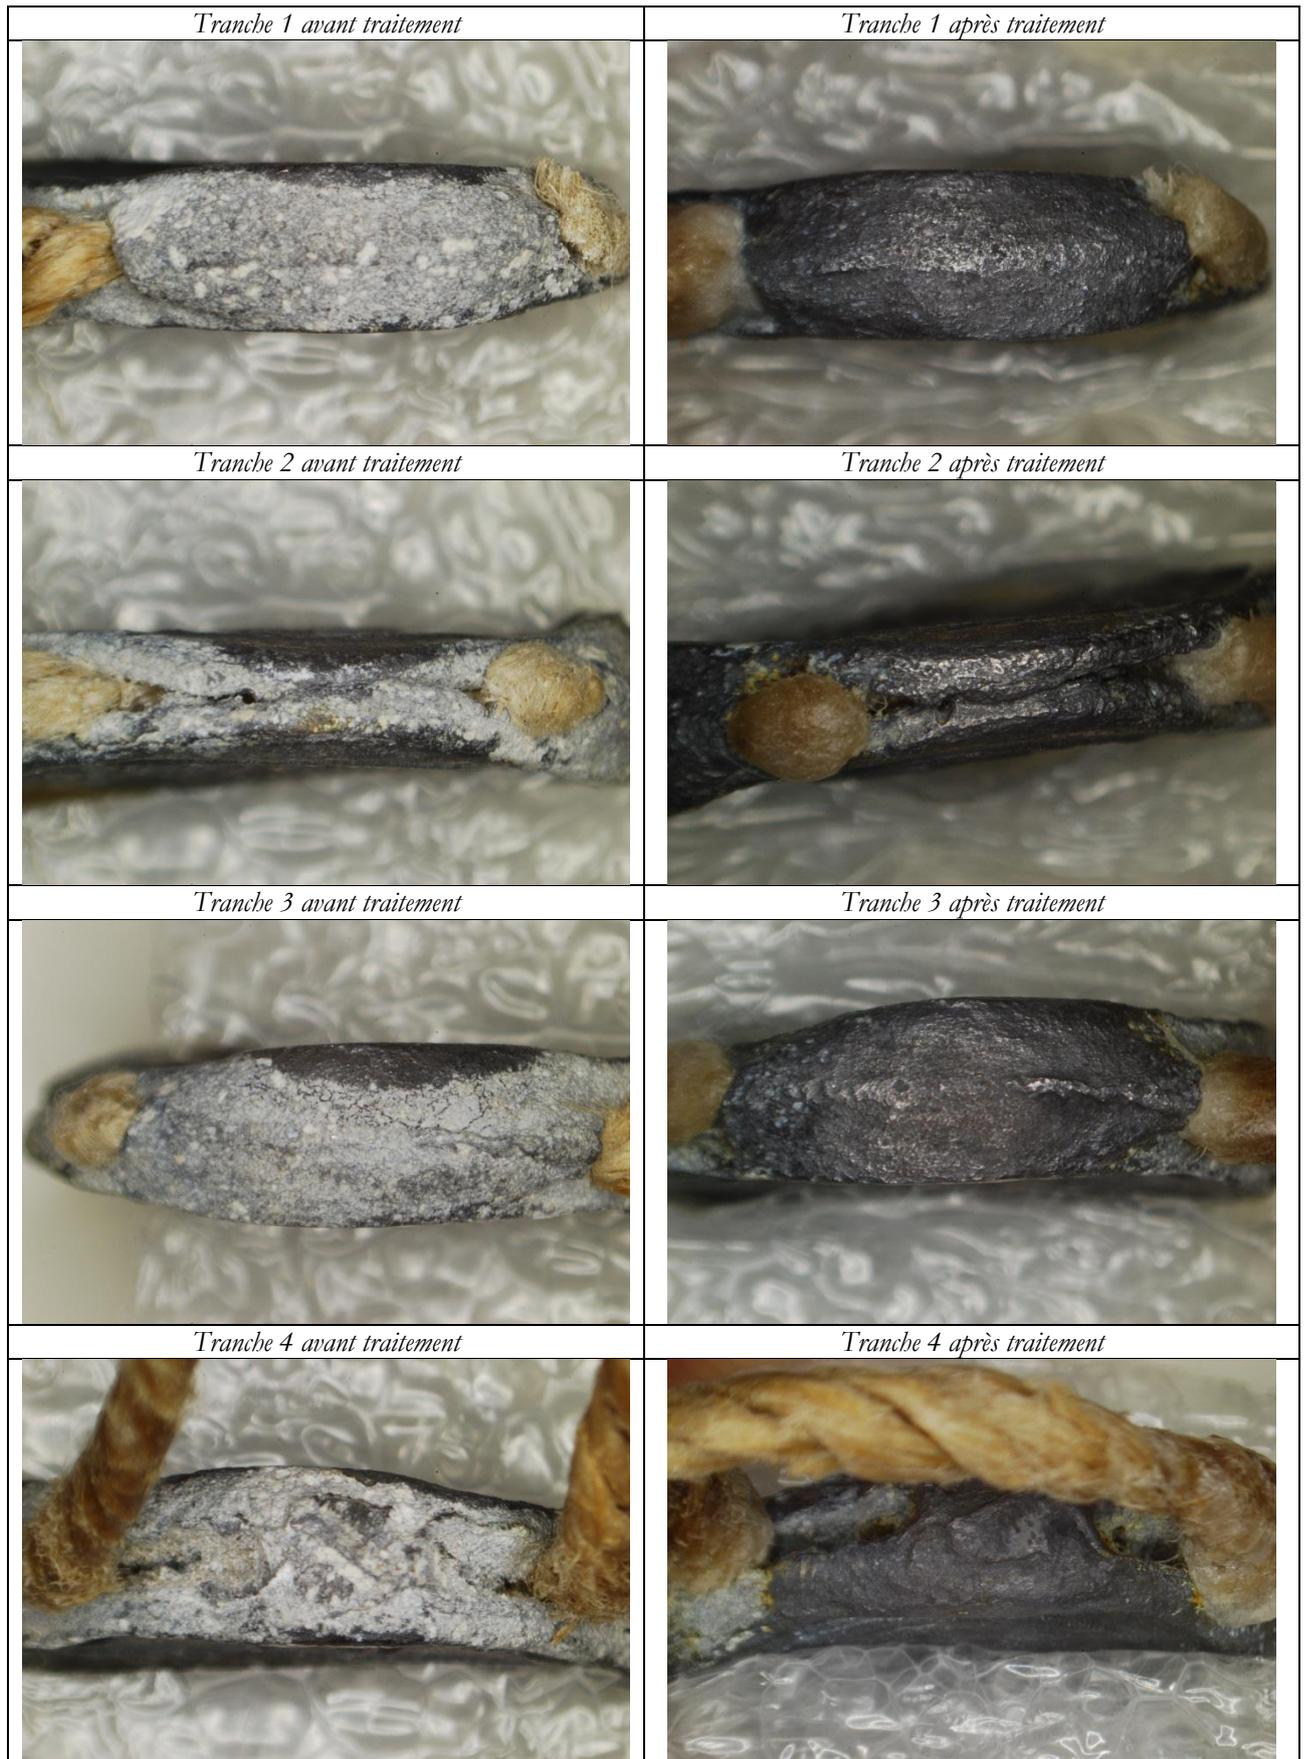
Si les produits de corrosion situés au niveau des interfaces métal/lacs étaient en contact avec le tampon, ceux-ci ont été réduits au plus proche des lacs. Ils demeurent néanmoins certaines zones de la tranche et les creux au niveau des lacs entrants qui n'ont pas été réduits (Fig. 37).

Figure 38 : Suivi photographique des zones de la tranche au cours du temps.

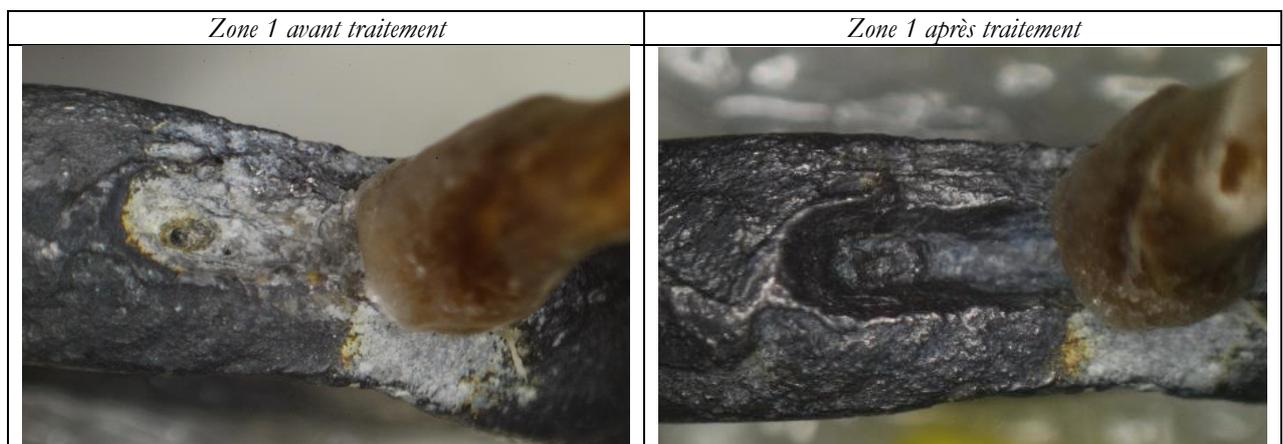
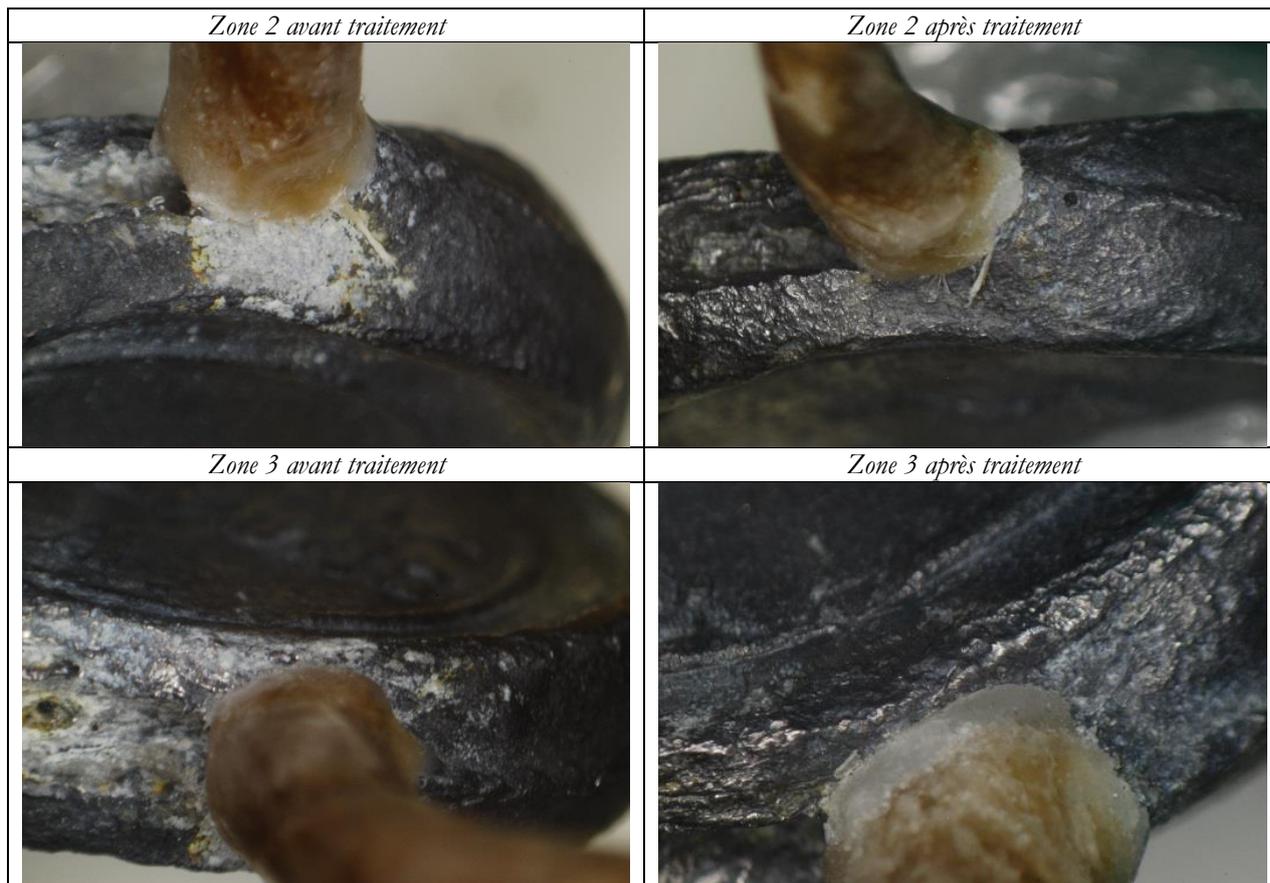
Aucune décohésion au niveau des lacs, conduisant à une infiltration de l'électrolyte, n'a été relevée. Les produits de corrosion sont réduits au plus proches de ceux-ci. De plus contrairement au cas des deux faces, aucune sur-réduction n'a été observée.

Figure 42 : Suivi photographique des zones réduites au niveau de la première interface des lacs entrants au cours du temps.

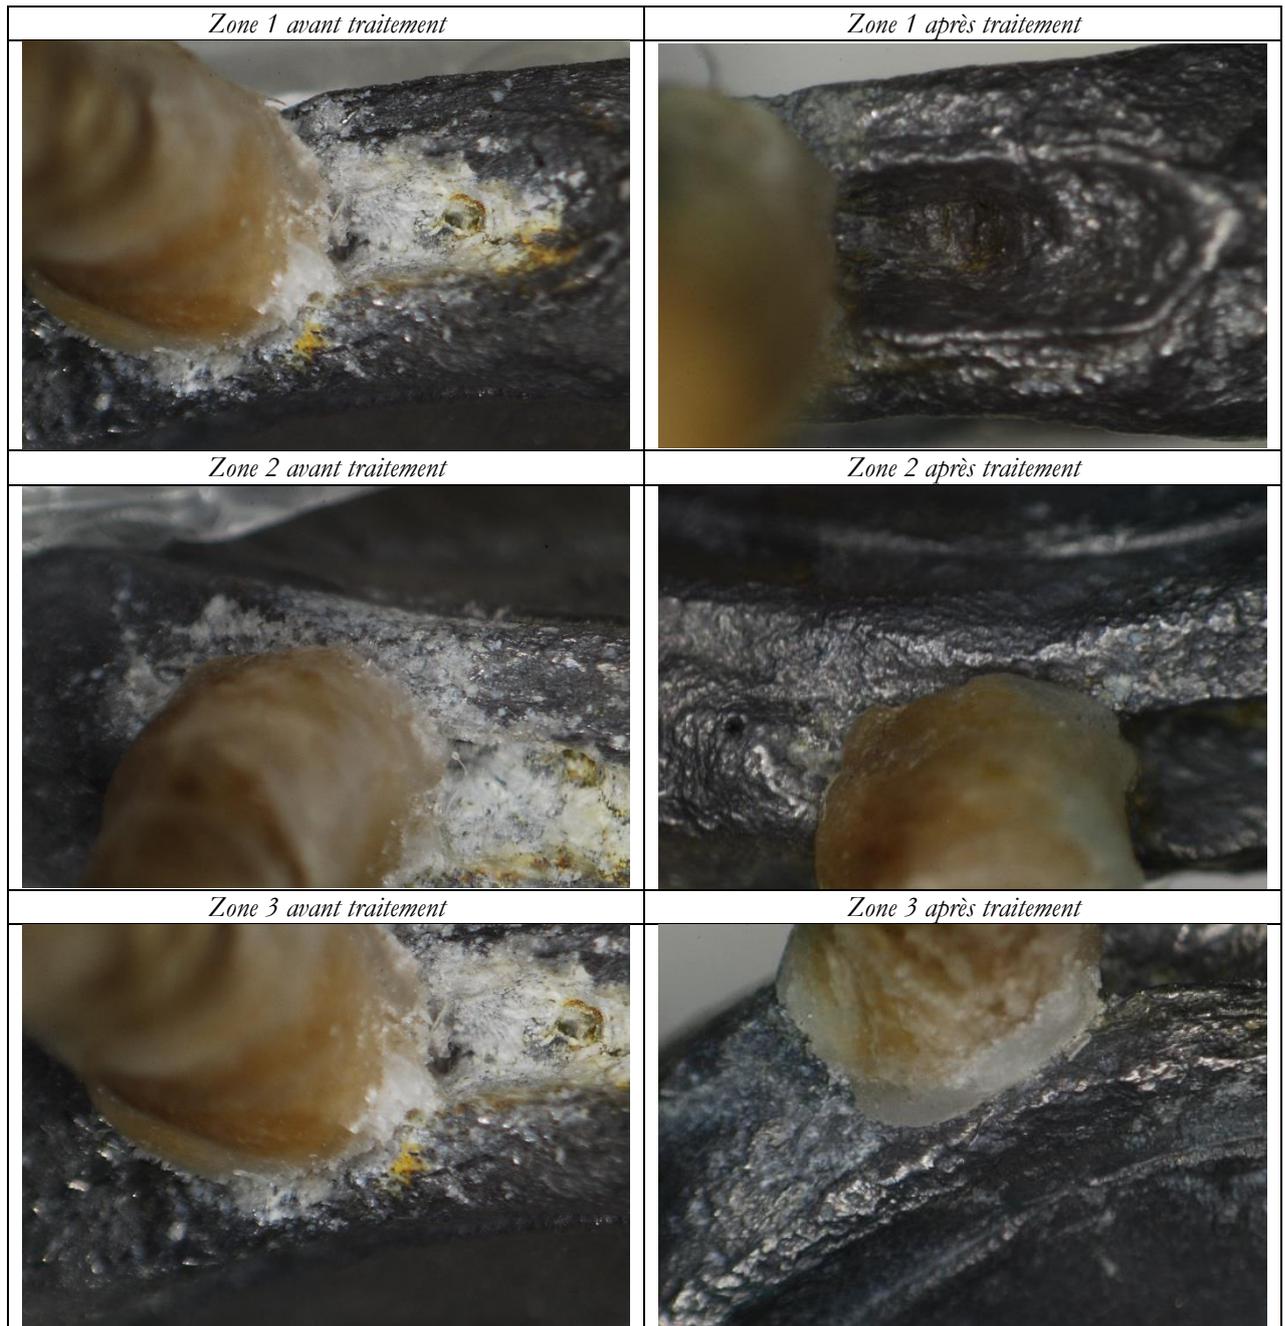
Aucune décohéssion au niveau des lacs, conduisant à une infiltration de l'électrolyte, n'a été relevée. Les produits de corrosion sont réduits au plus proches de ceux-ci.

Figure 46 : Suivi photographique des zones réduites au niveau de la seconde interface des lacs entrants au cours du temps.

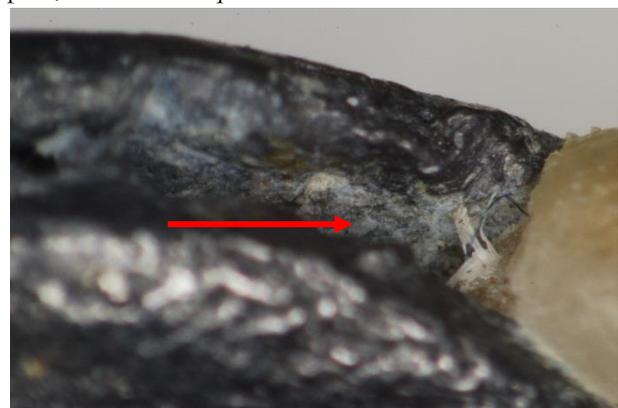
Aucune infiltration de l'électrolyte au niveau des lacs et aucune sur-réduction en certains points n'ont été relevés. Les produits de corrosion sont réduits au plus proche des lacs. Ils demeurent néanmoins des carbonates de plomb à l'intérieur du sceau et pour lesquels il est difficile d'avoir accès (Fig. 49).

Figure 49 : Reste de produits de corrosion à l'intérieur du sceau.

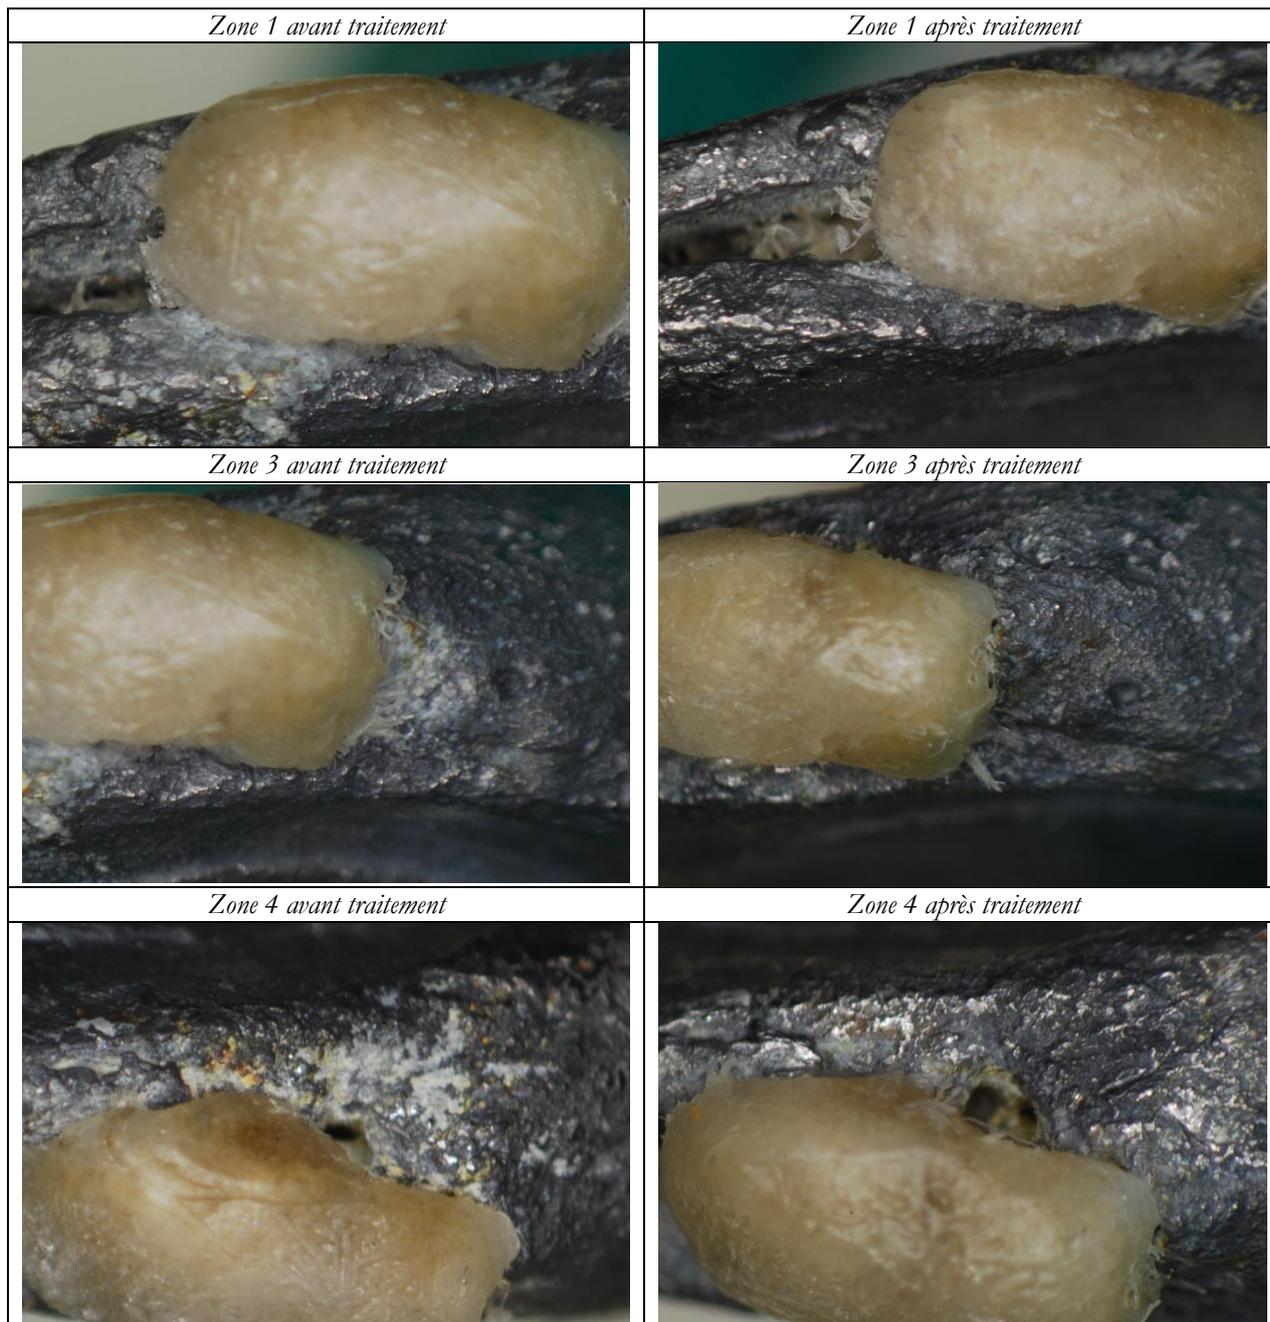
Figure 50 : Suivi photographique des zones réduites au niveau de la première interface des lacs sortants au cours du temps.

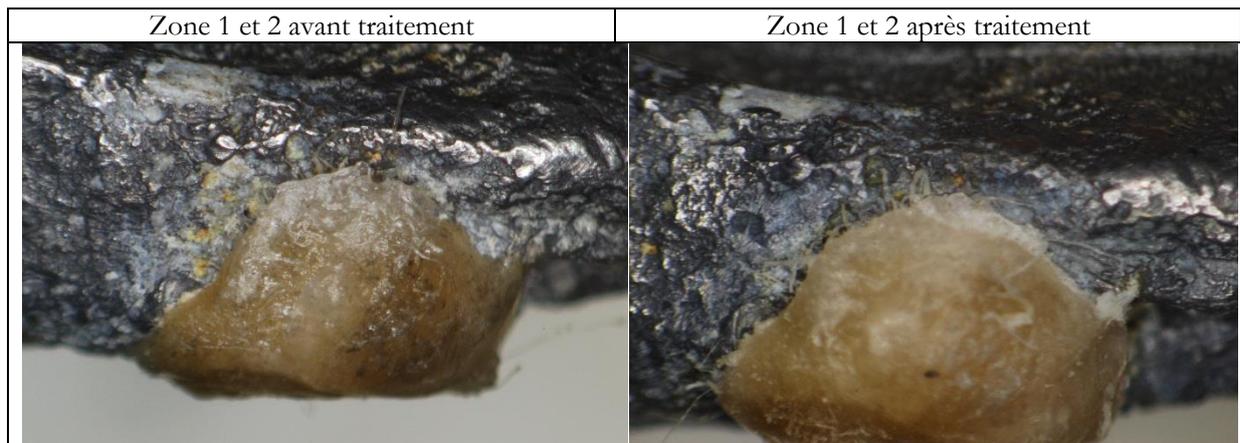
On note ici que les temps de traitement sont relativement courts, de l'ordre de 20 minutes. Les surfaces sont petites et ils ne restent que quelques produits de corrosion. Les intensités finales (entre 0.6 et 0.7 mA) ont des valeurs proches de celles obtenues au niveau de la précédente interface.

Figure 53 : Suivi photographique des zones réduites au niveau de la seconde interface des lacs sortants au cours du temps.

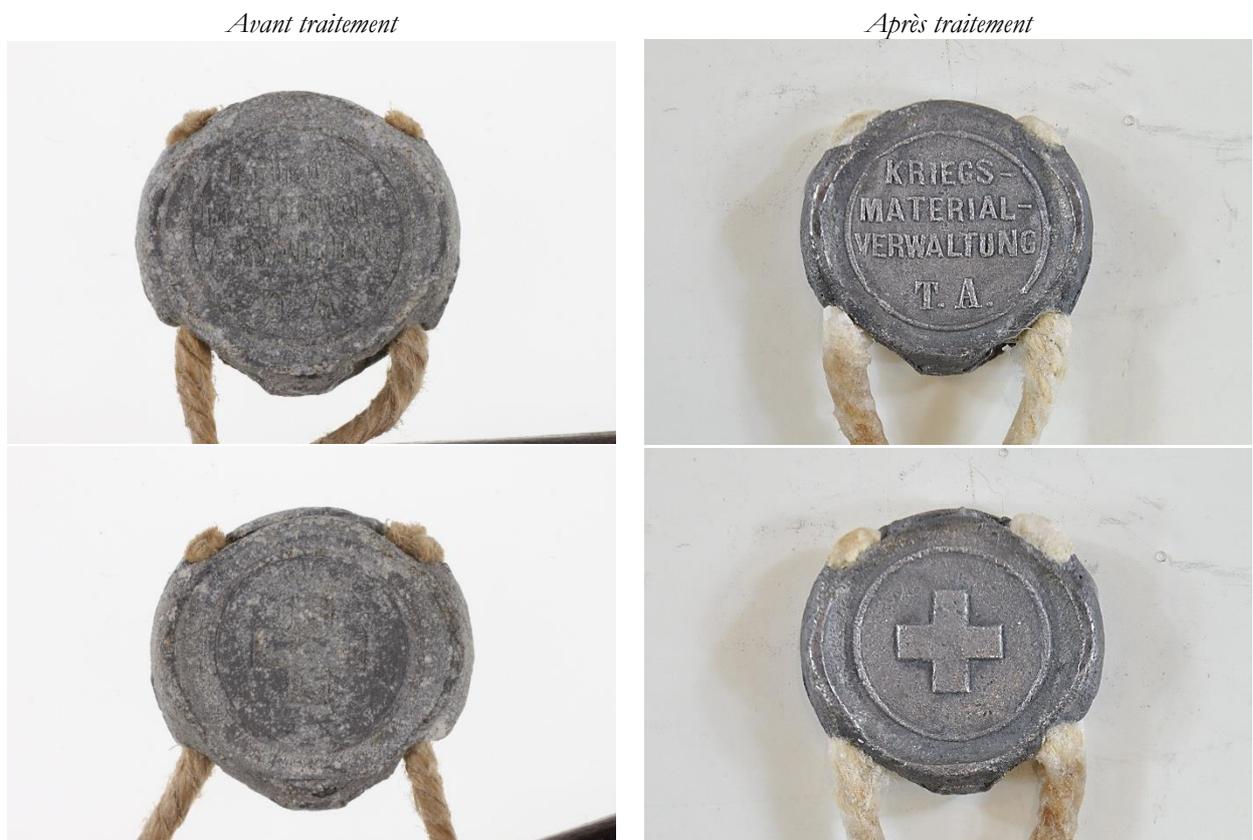
Le traitement mis en œuvre ici présente certaines limites dans la mesure où il est difficile de réduire les produits de corrosion qui se situent dans les creux et ce même en utilisant un tampon ayant une pointe très fine. De plus nous nous trouvons ici dans un « cas simple », car les lacs étaient suffisamment longs pour permettre le déplacement du sceau dans des positions facilitant le positionnement du tampon.

Figure 55 : Vues avant et après traitement du sceau avec le Pleco.

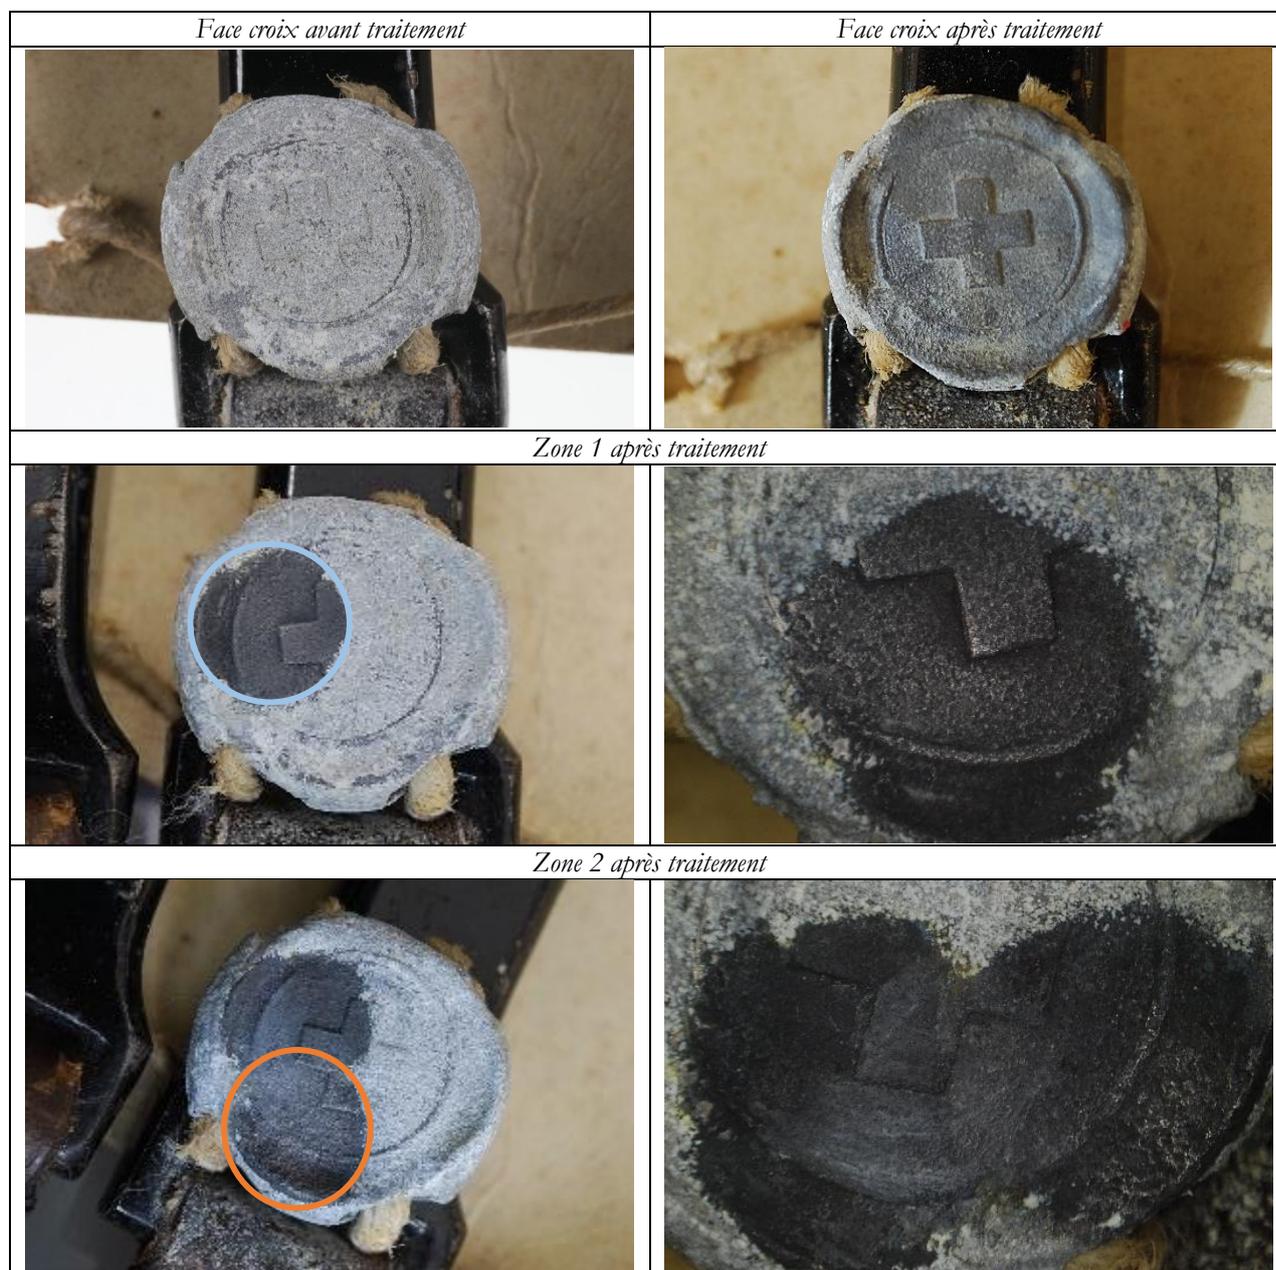
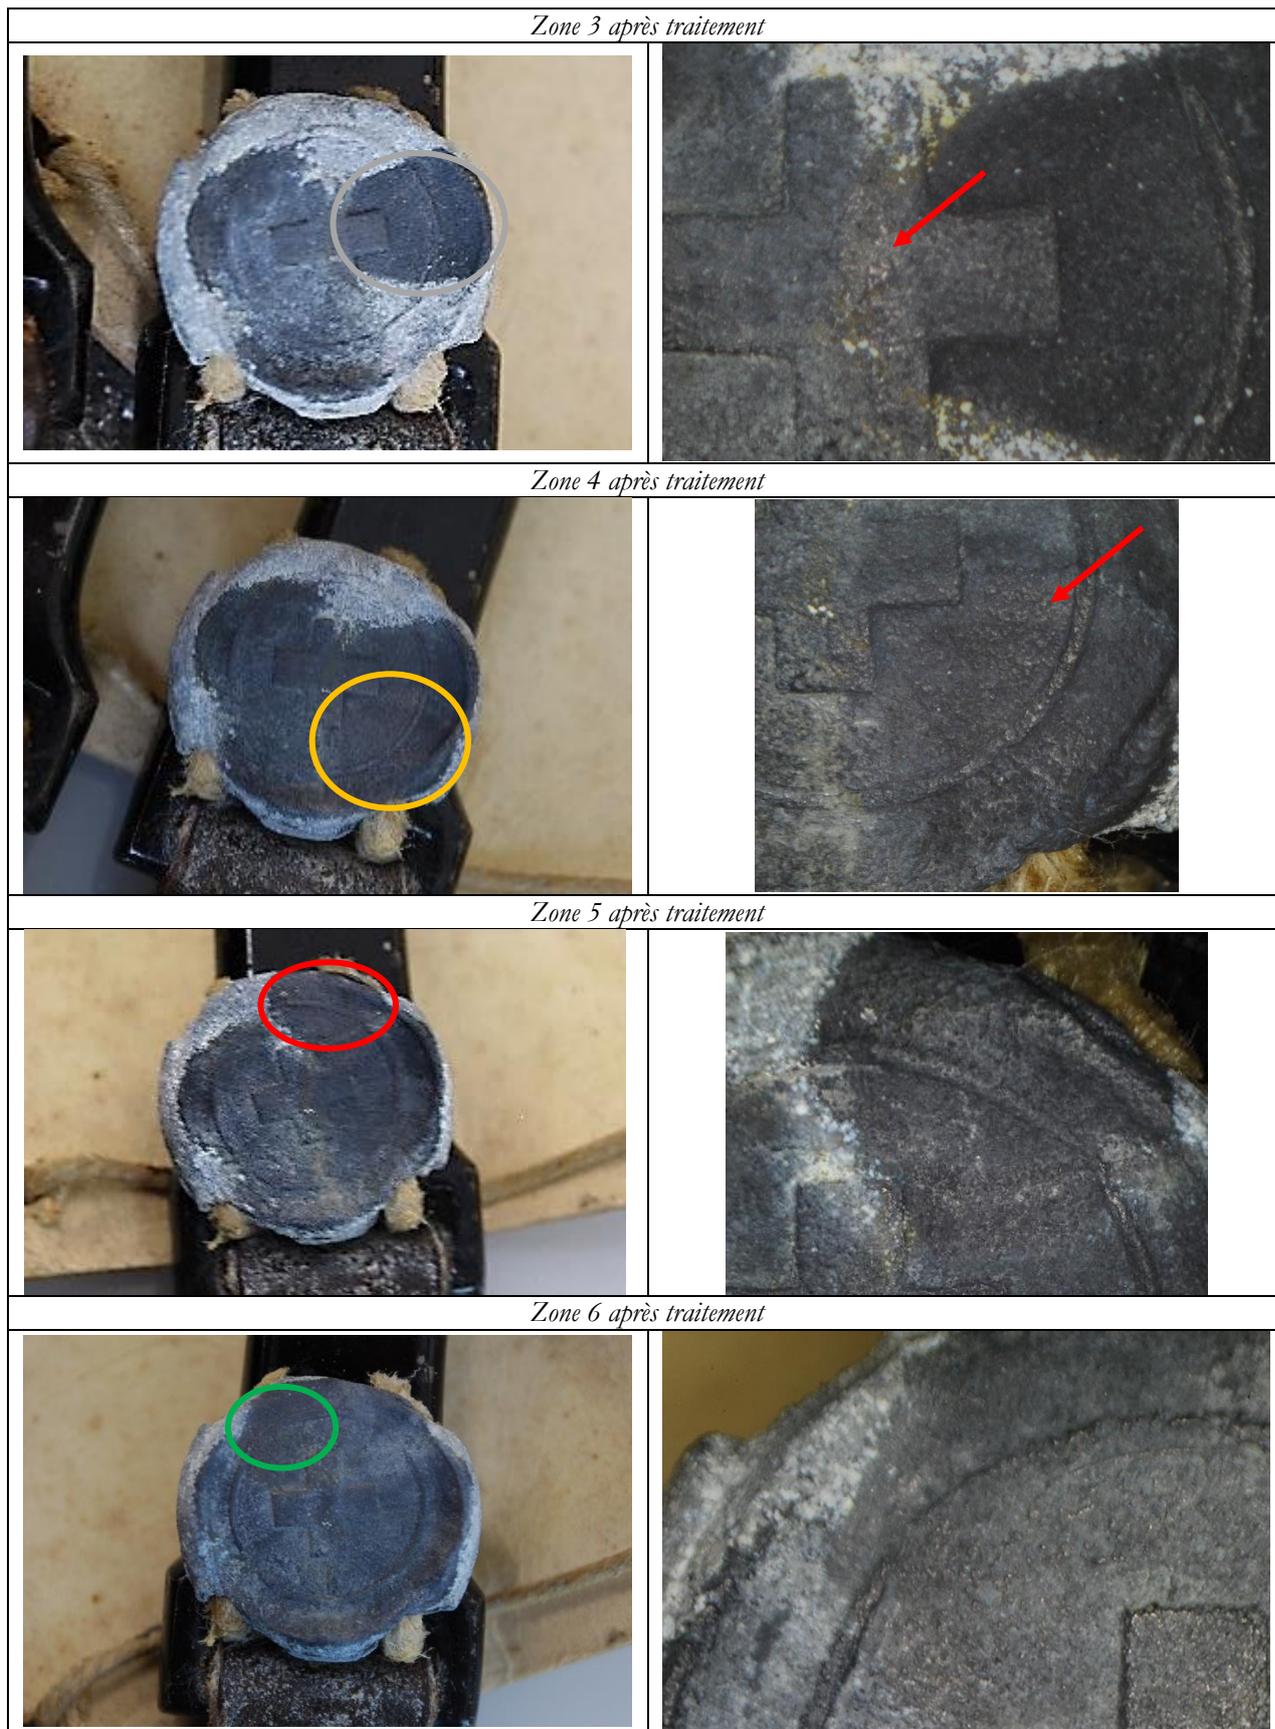
les trois autres zones de plus petites dimensions. Pour des surfaces de même aire, la durée de la réduction des produits de corrosion est homogène. De plus, les valeurs d'intensité de courant finale sont du même ordre de grandeur, comprises entre 4.1 et 5.4 mA et dans l'intervalle obtenu lors du traitement de la face inscription, entre 3.9 et 6.9 mA. Les temps de traitement sont également proches. Ils demeurent quelques produits de corrosion en surface qui seront par la suite réduits, comme nous avons pu le voir avec le sceau du porte-baïonnette au moyen d'un tampon de plus gros diamètre et à un potentiel inférieur à celui appliqué pour les premières réductions. Quelques marques plus claires sont présentes au niveau des zones de superpositions (flèche rouge, Fig. 71).

Figure 71 : Suivi photographique des zones réduites de la face croix au cours du temps.

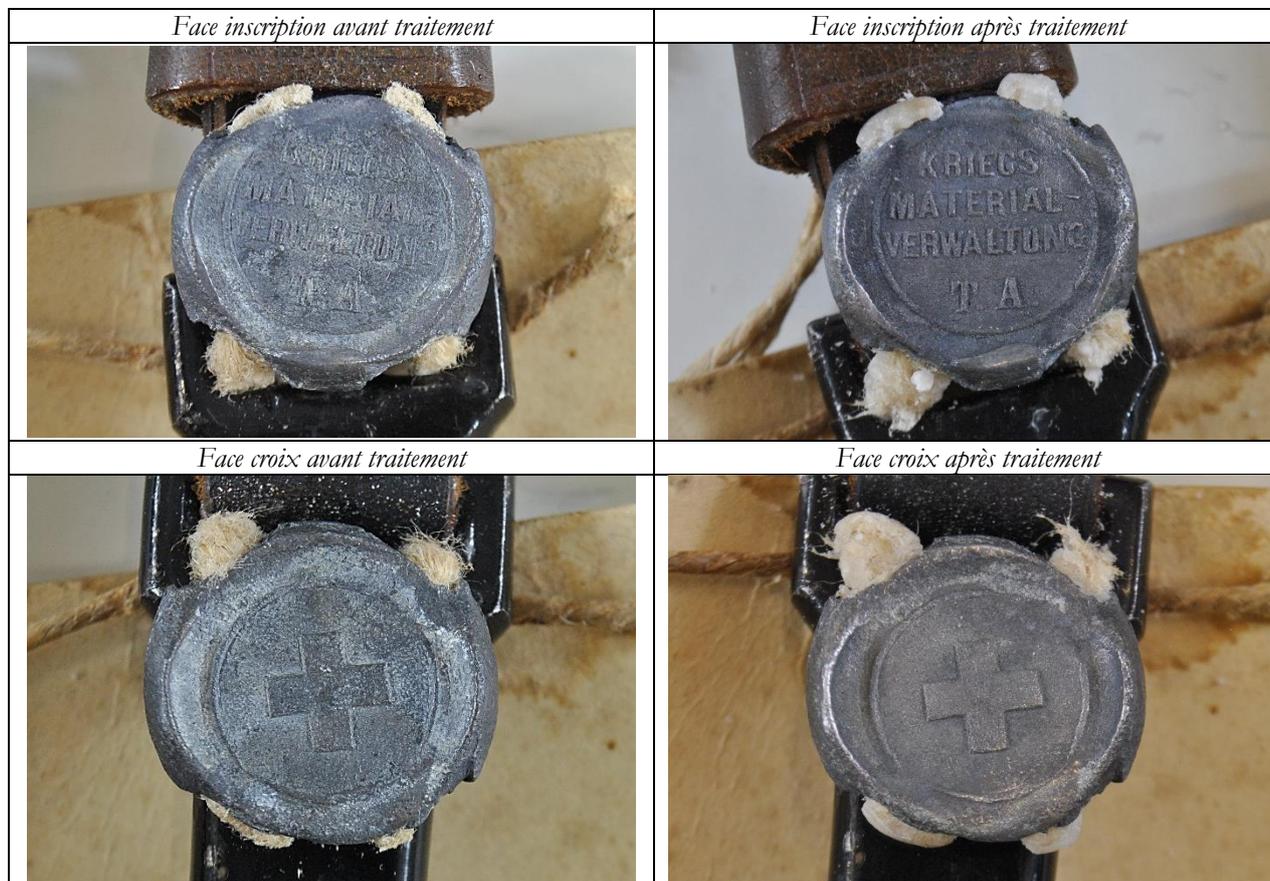
Après la réduction, l'aspect des deux faces apparaît plus homogène. Les hétérogénéités dues aux zones sur-réduites se sont atténuées et les derniers produits de corrosion ont été réduits.

Figure 74 : Vues du sceau après homogénéisation de la surface avec le Pleco muni de l'embout de grand diamètre.
