Définition d'un protocole de traitement local de réduction consolidante des carbonates de plomb à l'aide du Pleco

Rapports de traitement

du sceau en plomb du porte-baïonnette pour cycliste, des pièces pour cycliste, de la courroie de tambour et de la pochette pour munition de la collection de la Fondation du matériel historique de l'armée suisse

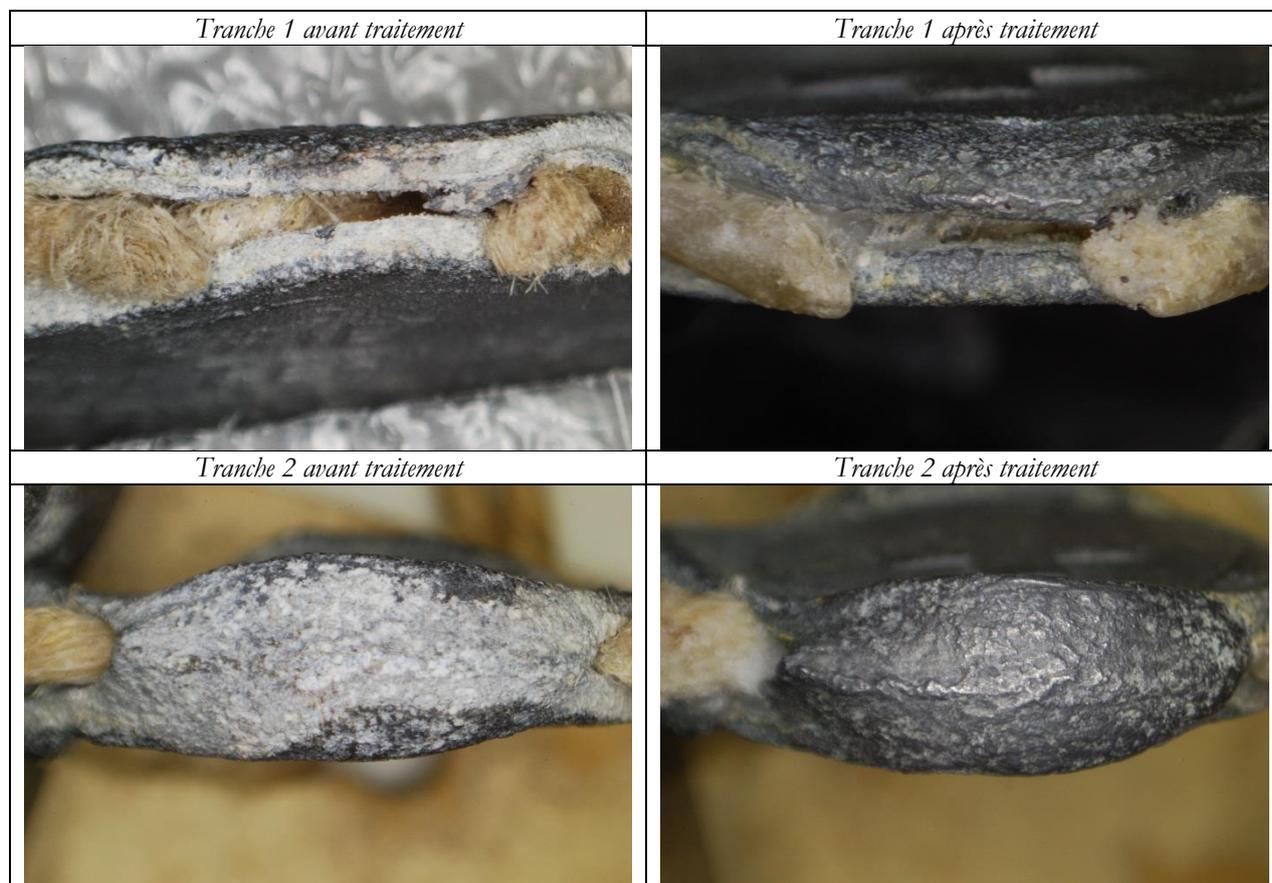
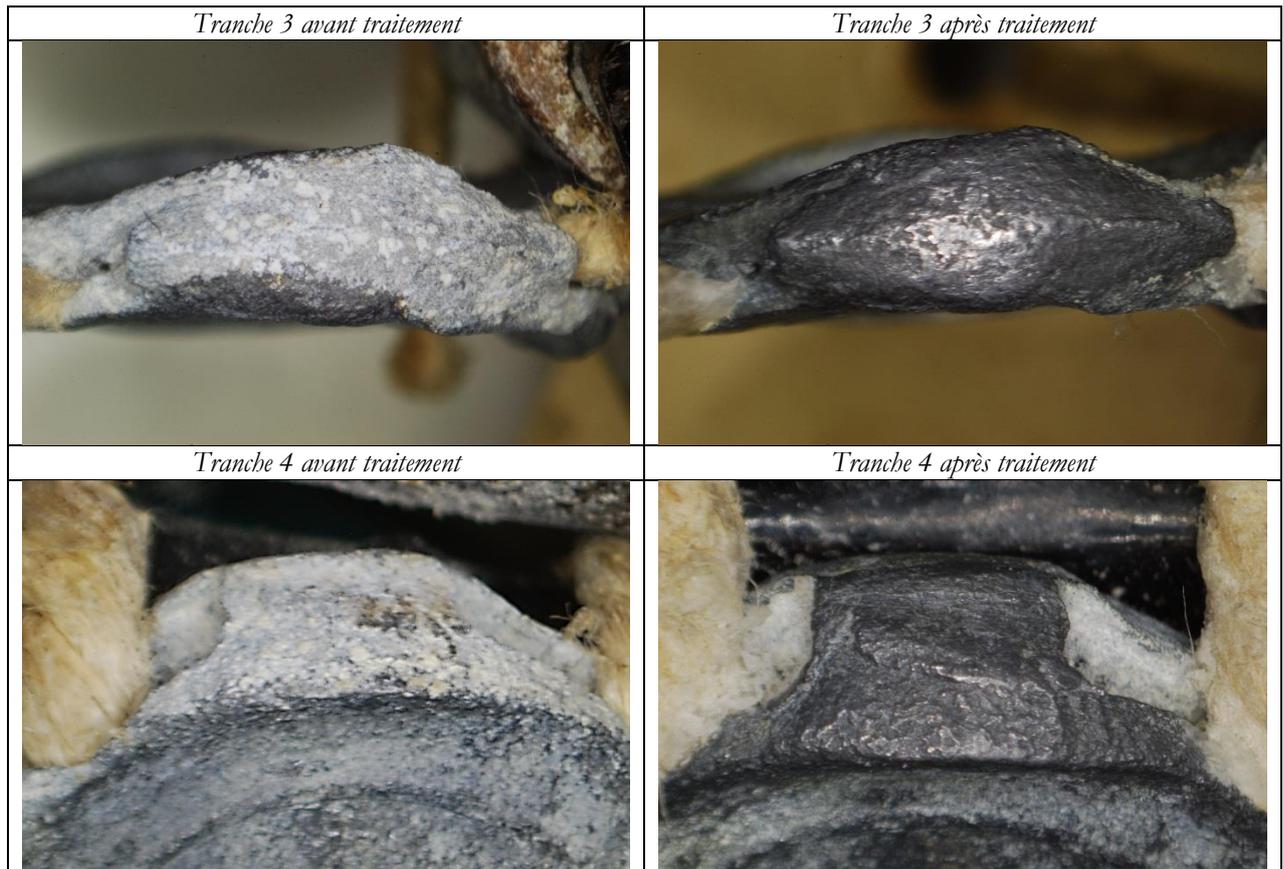
Figure 80 : Suivi photographique des zones de la tranche au cours du temps.

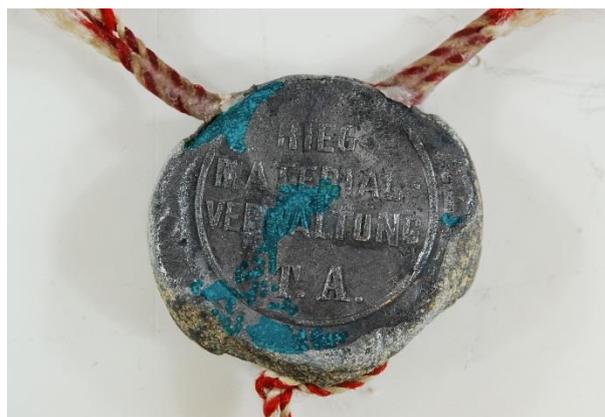
Figure 107 : Mise en évidence des zones non réduites en bleu.

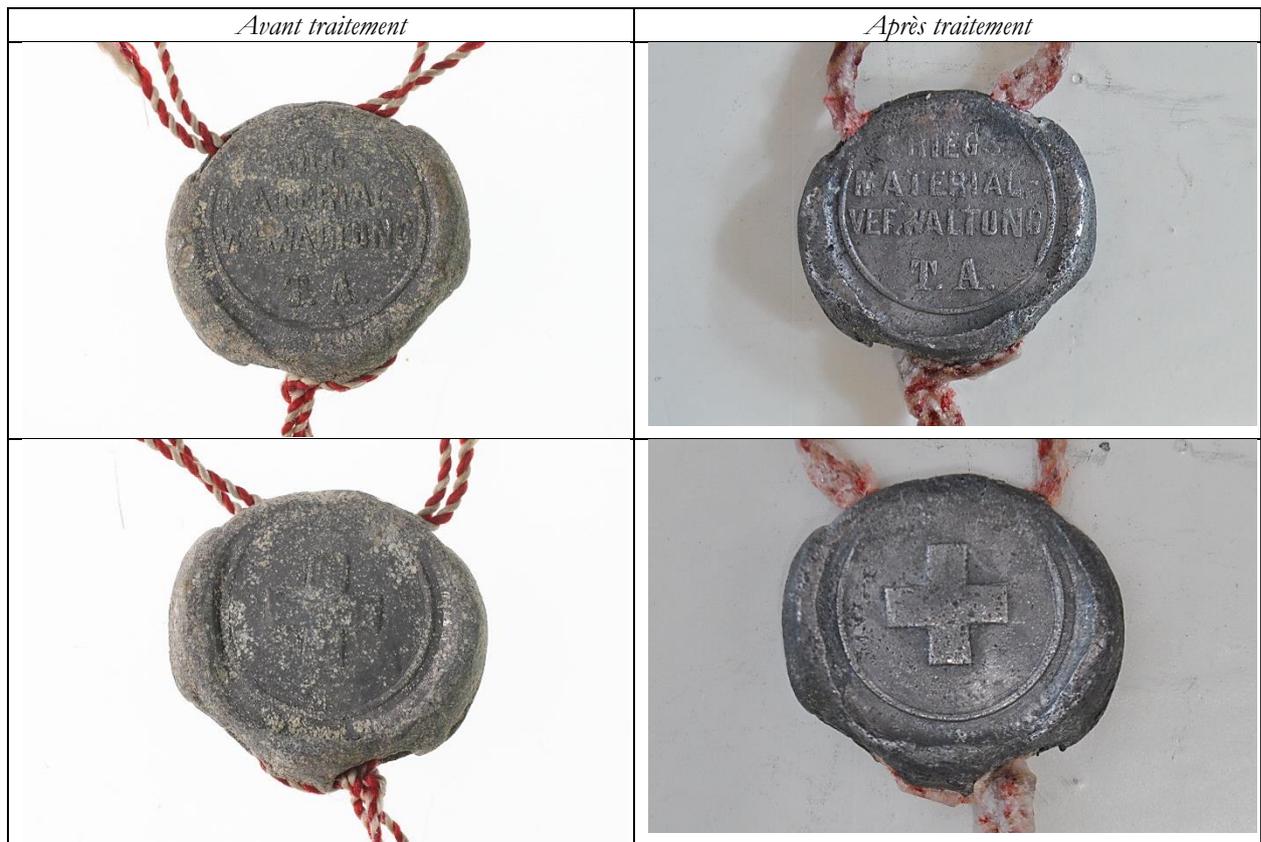
Figure 127 : Vues avant et après traitement du sceau avec le Pleco.

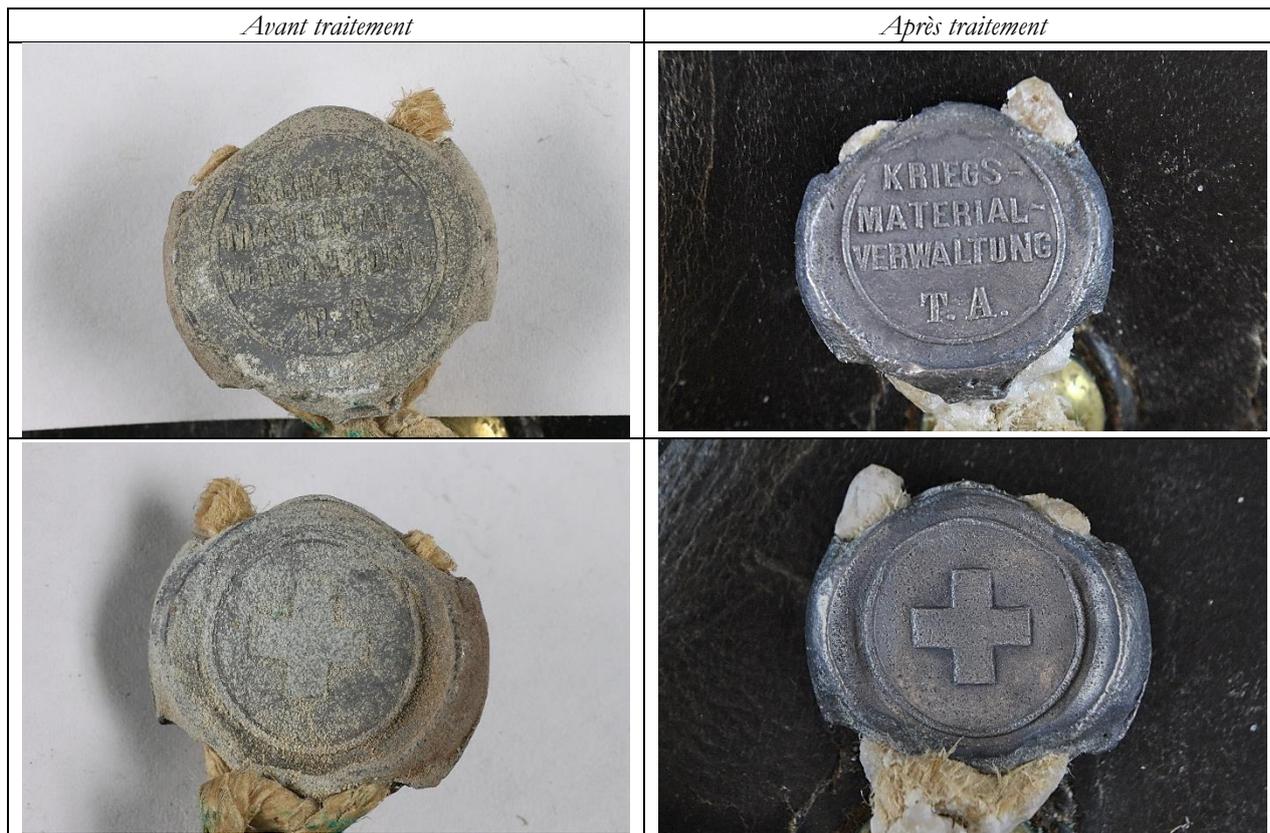
Figure 167 : Vues avant et après traitement du sceau avec le Pleco.
