Essais de nettoyage électrolytique avec le Pleco et en milieu NaNO_3 tamponné d'échantillons de feuilles d'argent terni sur support cuir

Installation pour la définition des conditions opératoires du nettoyage électrolytique avec le Pleco utilisé en mode statique

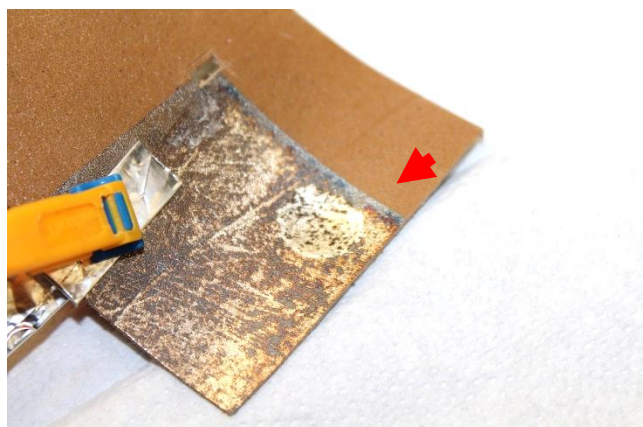
L'échantillon après essai de nettoyage (non rincé)

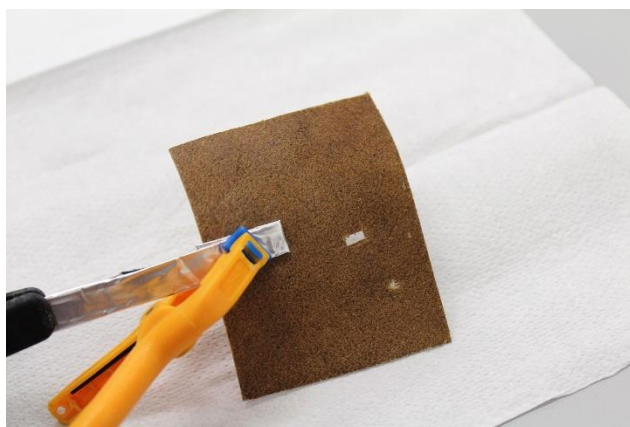
Vue du revers du cuir : pas de tache

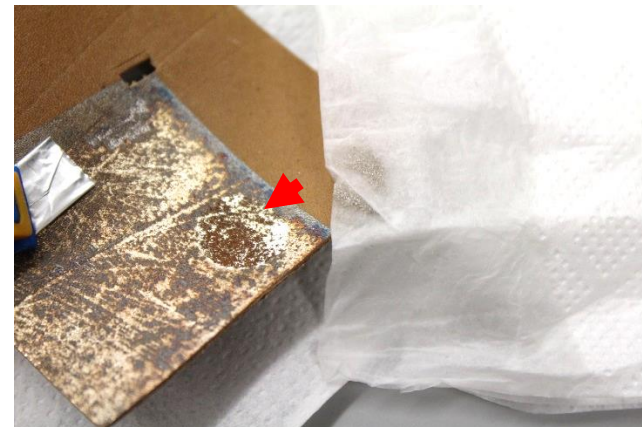
Le métal après rinçage à l'eau déionisée (décollement du film métallique)

Nous avons remarqué qu'après le nettoyage, le rinçage de la surface métallique à l'eau déionisée avec un papier absorbant occasionne la perte du décor métallique. Cela est dû à la colle de peau utilisée pour fixer la feuille métallique qui est soluble en milieu aqueux. Ce problème est accentué par l'effet abrasif du papier absorbant utilisé. Le problème est moindre si le rinçage se fait par tamponnage.

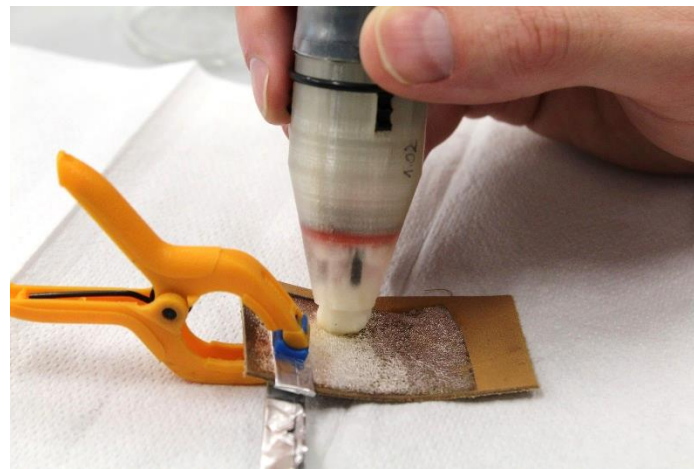
Poursuite du nettoyage (métal non rincé)

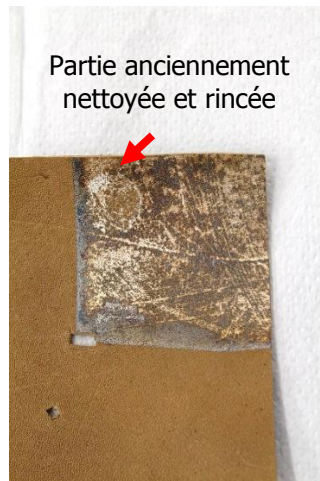
Echantillon très terni : nettoyage en modes chronoampérométrique (-1V/C. vitreux) et dynamique

Si le ternissement est plus important, la réduction électrolytique prend davantage de temps. Le Pleco doit être maintenu en place plus longtemps (quelques secondes) avec le risque d'un épanchement éventuel si le tampon appuie trop sur la surface de l'objet à nettoyer.

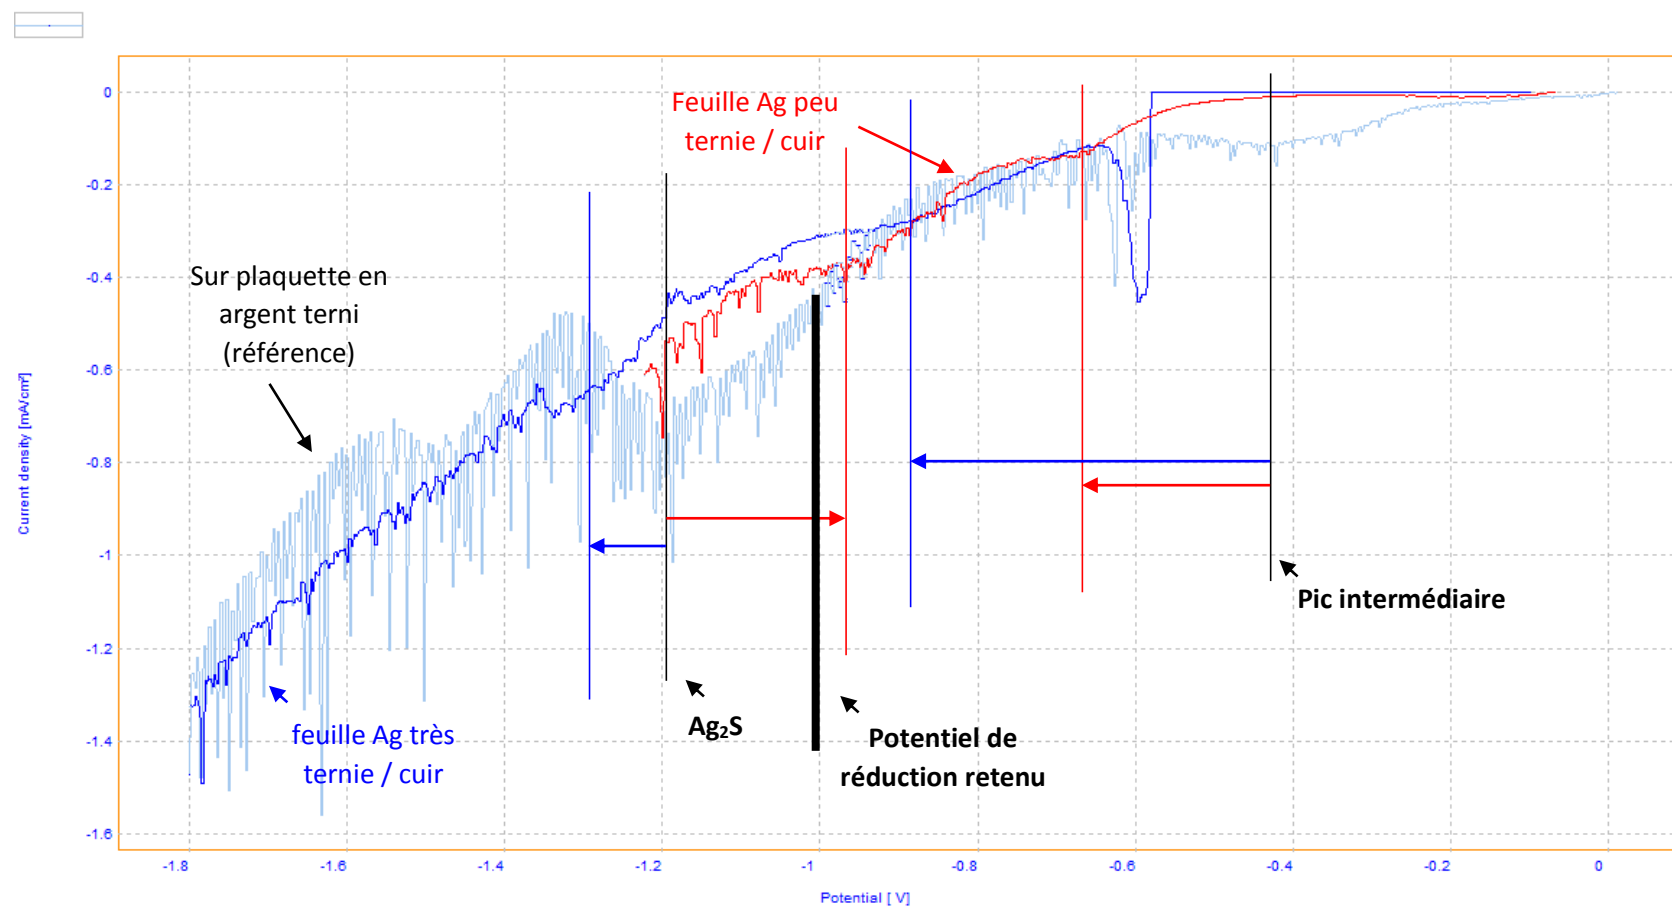
Tracés voltammétriques sur les feuilles d'argent différemment ternies (naturellement) et comparaison par rapport à une plaquette d'argent également terni naturellement (référence)

Les maxima des pics de réduction sont indiqués. L'attribution de ces pics sur les feuilles ternies naturellement n'est pas claire. Il semblerait qu'on observe des décalages des pics observés sur la plaquette d'argent.

- Le balayage en potentiel a été mené de E_{corr} à $-1,8\text{V}/\text{carbone vitreux}$ ($0,260\text{V}/\text{ESH}$) à une vitesse de $10\text{mV}/\text{s}$, tout d'abord sur une plaquette d'argent ternie naturellement (référence) puis sur la feuille d'argent fortement ternie. Du fait du risque de provoquer un bullage d'hydrogène pouvant fragiliser la feuille d'argent, le balayage n'a été mené que jusqu'à $-1.2\text{V}/\text{carbone vitreux}$ sur la feuille faiblement ternie (annexe).
