Définition d'un protocole de traitement local de réduction consolidante des carbonates de plomb à l'aide du Pleco

Rapports de traitement

du sceau en plomb du porte-baïonnette pour cycliste, des pièces pour cycliste, de la courroie de tambour et de la pochette pour munition de la collection de la Fondation du matériel historique de l'armée suisse

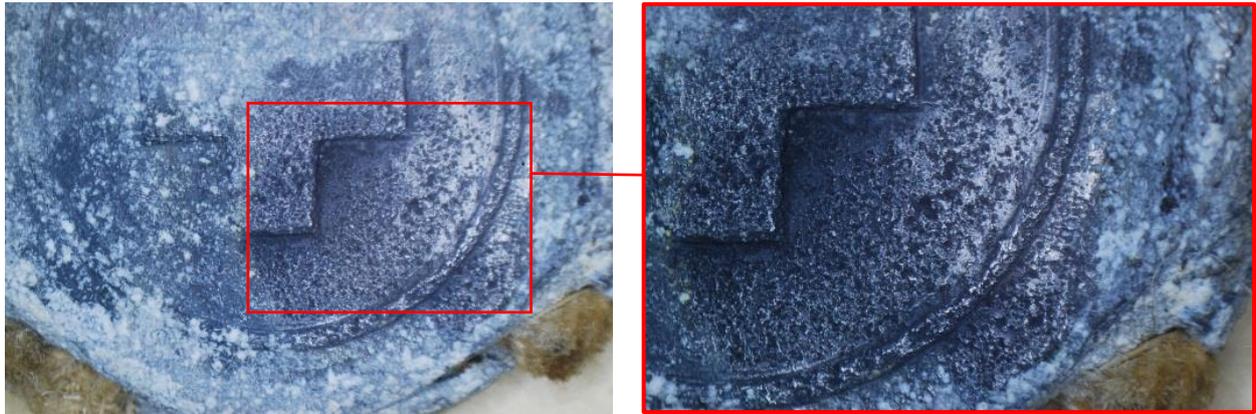
On constate lors du premier essai une diminution du courant au cours du temps, confirmant que la réduction se déroule. Au terme des vingt minutes, les produits de corrosion ne sont pas entièrement réduits en surface. Ils demeurent des carbonates dans les creux de la surface. La réduction est poursuivie 20 minutes de plus. Lors du second essai, le courant diminue toujours au cours du temps. À la fin du traitement, l'ensemble des produits de corrosion semblent réduits (Fig. 6). Cependant l'intensité ne s'est pas stabilisée.

Figure 6 : Vue de la zone d'essai après 40 min de réduction au potentiel de -1.75V/CV.

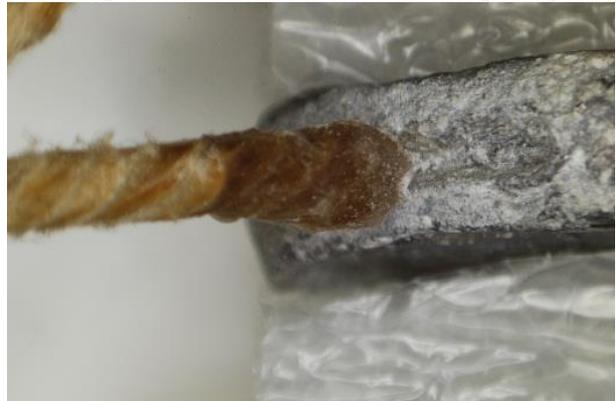
Figure 12 : Lacs entrants du sceau du porte-bâtonnette imprégnés de cyclododécane.

En amont de tout traitement de la tranche et des interfaces métal/lacs, il est nécessaire de protéger ces derniers afin de minimiser les risques de dégradation des lacs par contact avec l'électrolyte. Le principe est alors d'imprégner ces derniers avec du cyclododécane appliqué à chaud sous binoculaire, afin de les isoler de l'électrolyte. Une imprégnation sur environ 1.5-2 cm, constituant la partie susceptible d'être en contact avec l'électrolyte ou le tampon, semble suffisante. L'élimination de ce produit se fait par la suite par sublimation à température ambiante. Les lacs en soie teintée doivent en plus être protégés à l'aide de paraffine. En effet, sans l'application de cette dernière, nous avons noté une coloration des lacs blancs en rouge par dégorgement des lacs de cette teinte.

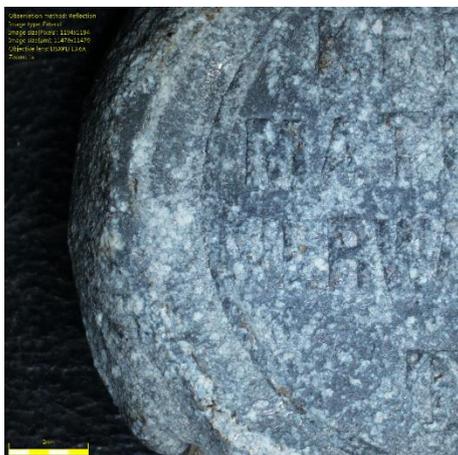
Le sceau présente une couche de produits de corrosion de type carbonate de plomb, fine, uniforme et généralisée sur l'ensemble de la surface (Figs. 19 et 20).

Figure 19 : Détail de la face inscription (avant traitement).

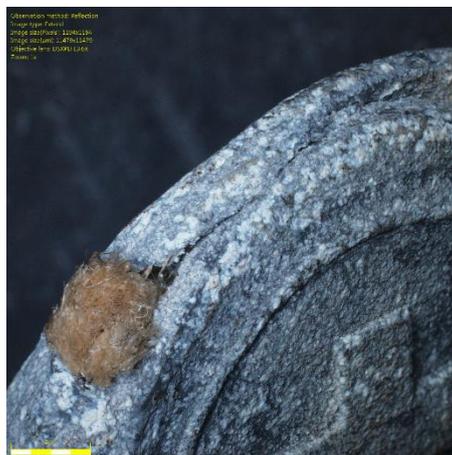
Figure 20 : Détail de la tranche au niveau du passage du lac sortant (avant traitement).

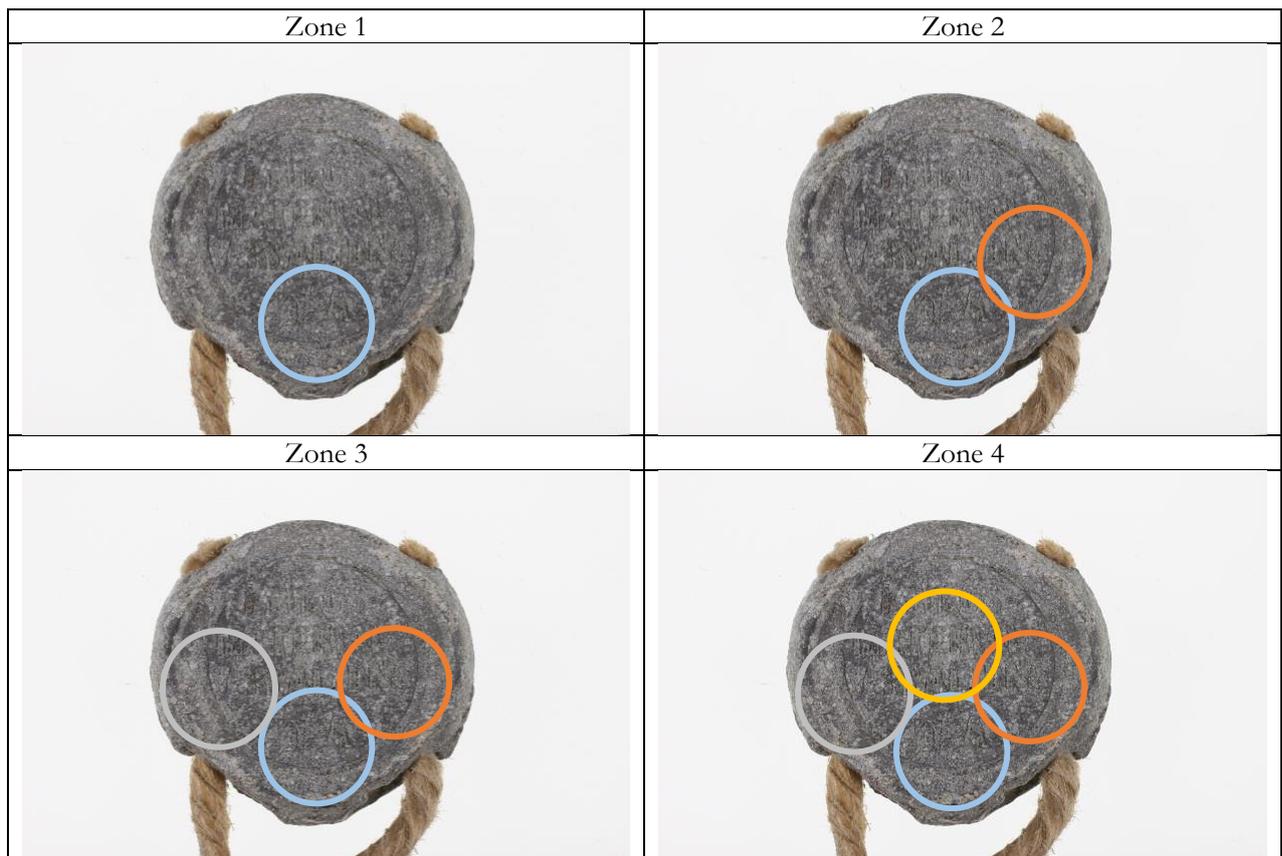
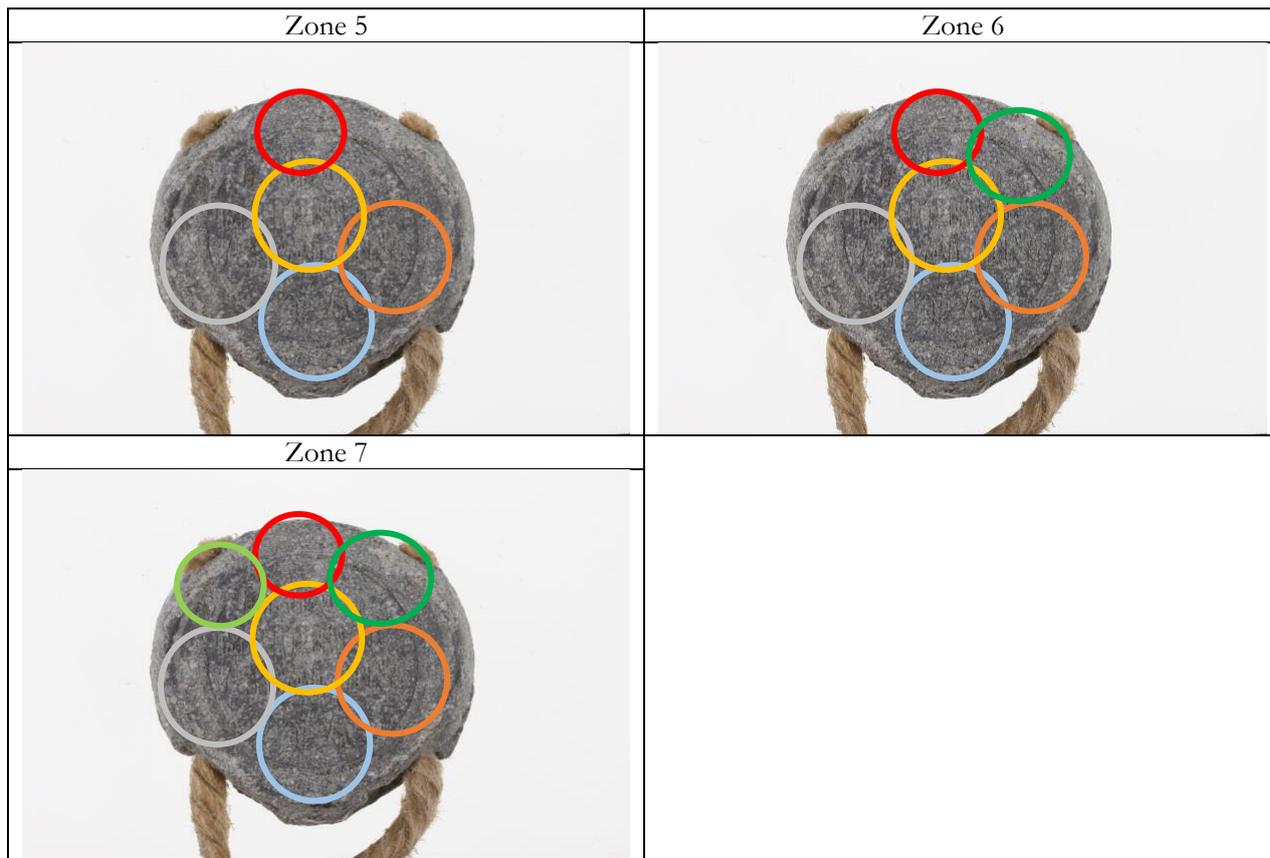
Figure 25 : Zones de réduction.

A partir du suivi de l'évolution du courant en fonction du temps (Fig. 26), on constate qu'hormis dans le cas de la zone 6, la durée du traitement varie entre 45 et 50 minutes. L'intensité se stabilise à partir de 30-35 minutes. Le temps de traitement est donc assez uniforme sur la même face. Les variations peuvent venir des hétérogénéités de la strate de produits de corrosion et de la taille de la zone traitée. Au final, les intensités sont du même ordre de grandeur, comprises entre 2.6 et 3.2 mA. Il demeure en certains points quelques produits de corrosion non réduits. De plus, on note l'apparition de zones plus claires au niveau des superpositions de zones réduites (flèche rouge, Fig. 27). Celles-ci sont probablement dues à une sur-réduction.

La face inscription a été découpée en sept zones de traitement afin de réduire l'ensemble de la surface (Fig. 25). Le tampon utilisé présentait un profil arrondi, similaire à celui couramment utilisé avec le Pleco. Le sceau est placé à l'horizontal, sur la face qui n'est pas en cours de traitement.

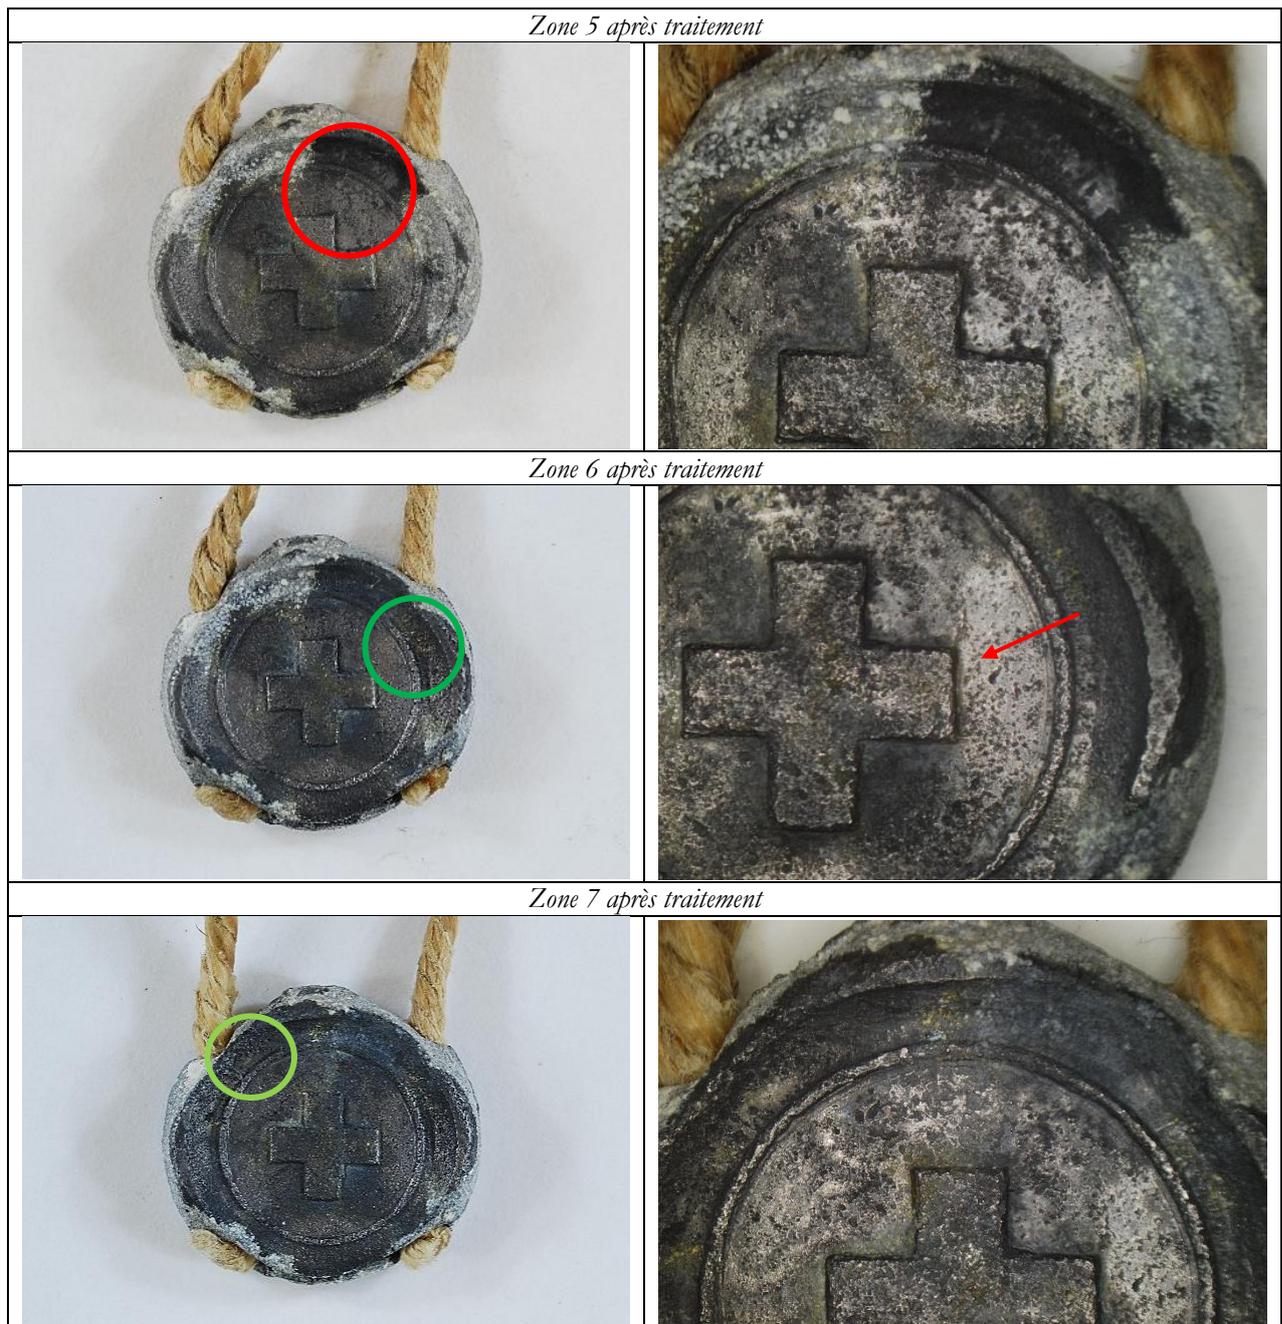
A partir du suivi de l'évolution du courant en fonction du temps (Fig. 29), on constate dans le cas de la face croix que les temps de traitement sont du même ordre de grandeur que ceux de la face inscription. L'intensité commence à se stabiliser entre 30 et 40 minutes en moyenne. Le temps de traitement est cependant moins uniforme que sur la face précédente. Les variations peuvent venir des hétérogénéités de la strate de produits de corrosion, de la taille de la zone traitée, mais également du fait que certaines zones recouvrent des surfaces précédemment réduites lors de voltammétries ou d'essais de traitement. Au final, les intensités sont du même ordre de grandeur (entre 2.3 et 3.2 mA) que celles de la première face traitée (entre 2.6 et 3.2 mA). Il demeure en certains points quelques produits de corrosion non réduits. On retrouve de nouveau la présence de zones plus claires dues à une sur-réduction au niveau des superpositions (flèche rouge, Fig. 30).

Figure 30 : Suivi photographique des zones réduites de la face croix au cours du temps.

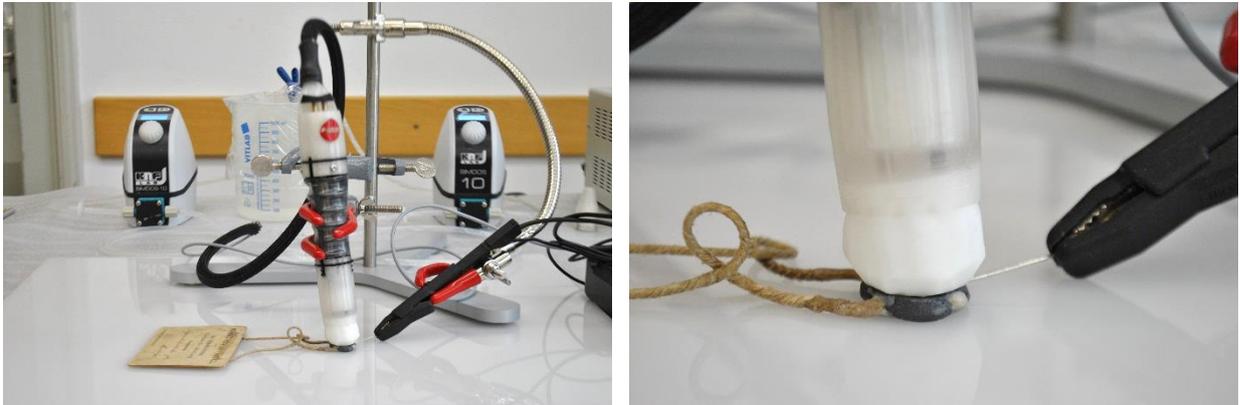
Figure 31 : Vue du Pleco en cours de traitement sur la face croix du sseau du porte-baïonnette.

La réduction a été menée au potentiel de $-1.5V/CV$, selon les recommandations de Christian Degriigny. Compte tenu en effet de la faible quantité de produits de corrosion restants et du fait que nous nous trouvons sur une surface presque entièrement traitée, il n'était pas nécessaire d'induire des risques de sur-réduction en se plaçant à un potentiel trop élevé.

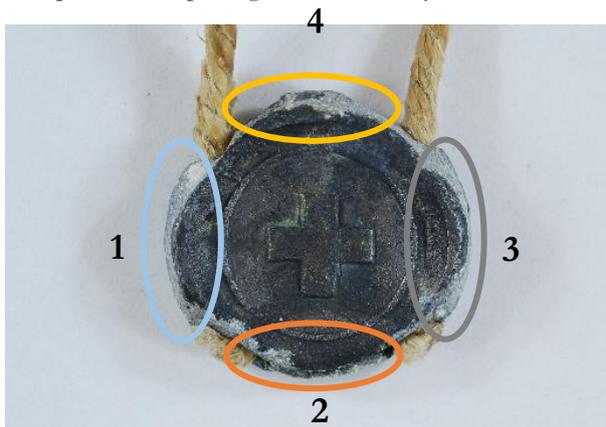
Figure 34 : Zones de réduction.

La tranche du sceau a été découpée en quatre parties correspondant aux sections entre différents lacs (Fig. 34). Le sceau est placé à la verticale, sur la tranche opposée à celle qui est en traitement (Fig. 35). Les lacs sont quant à eux protégés à l'aide de cyclododécane.

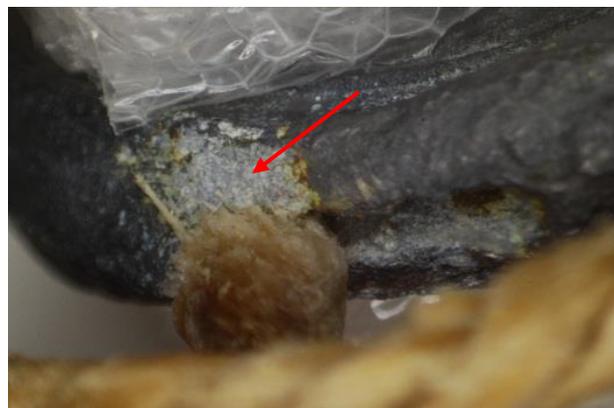
Si les produits de corrosion situés au niveau des interfaces métal/lacs étaient en contact avec le tampon, ceux-ci ont été réduits au plus proche des lacs. Ils demeurent néanmoins certaines zones de la tranche et les creux au niveau des lacs entrants qui n'ont pas été réduits (Fig. 37).

Figure 37 : Reste de produits de corrosion au niveau des interfaces.

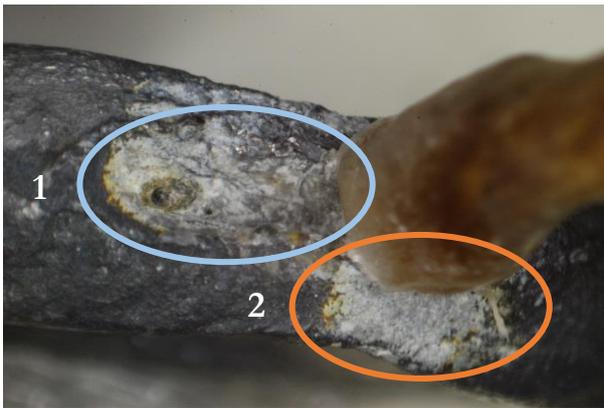
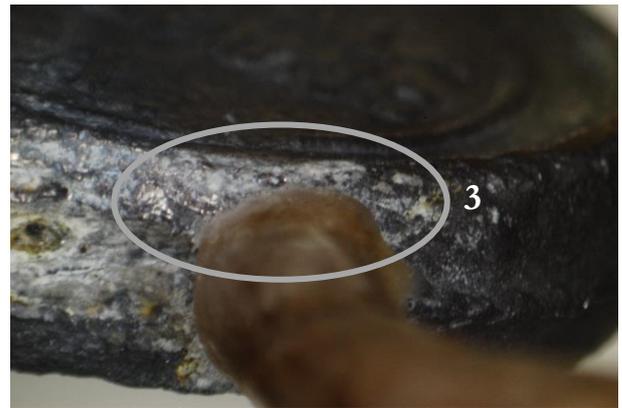
Figure 40 : Zones de réduction.

Aucune décohésion au niveau des lacs, conduisant à une infiltration de l'électrolyte, n'a été relevée. Les produits de corrosion sont réduits au plus proches de ceux-ci. De plus contrairement au cas des deux faces, aucune sur-réduction n'a été observée.

Cette interface a été découpée en trois zones (Fig. 40).

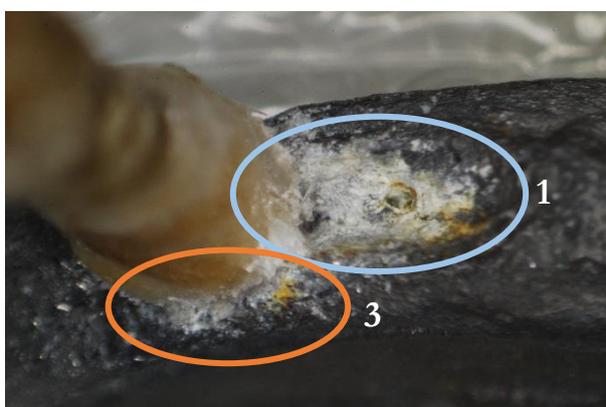
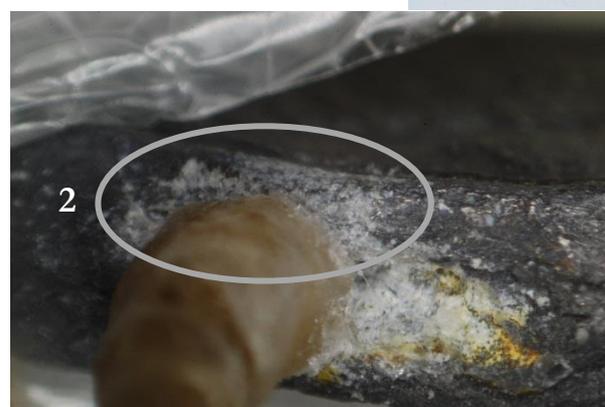
Figure 43 : Zones de réduction.

Aucune décohéssion au niveau des lacs, conduisant à une infiltration de l'électrolyte, n'a été relevée. Les produits de corrosion sont réduits au plus proches de ceux-ci.

Cette interface a été découpée en trois zones (Fig.33).

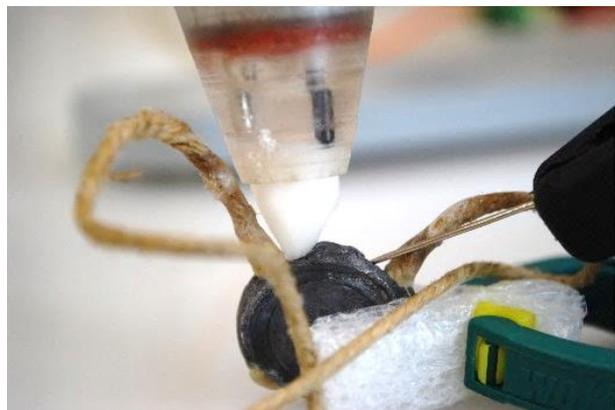
On constate dans le cas de la zone 1, correspondant au creux dans lequel se trouve le lac entrant, que l'intensité se stabilise à partir de 15 minutes. La réduction a alors été poursuivie 15 minutes de plus pour s'assurer de la réduction complète des produits de corrosion. Or après 30 minutes, il demeurait des carbonates de plomb au fonds du creux. Le tampon dont la pointe était affinée a alors été utilisée afin d'aller au plus profond du creux et de remplir ce dernier d'électrolyte (Fig. 45). La réduction s'est alors poursuivie durant 25 minutes de plus durant lesquelles l'intensité a décré et nous avons constaté une réduction de la plus grande partie des produits de corrosion. Il en reste quelques un au fond du creux. Néanmoins nous pouvons nous demander du fait de la tension de surface de l'eau, si la solution parvient à mouiller jusqu'au fond.

Figure 45 : Vue du tampon taillé en pointe affiné pour le traitement des creux.

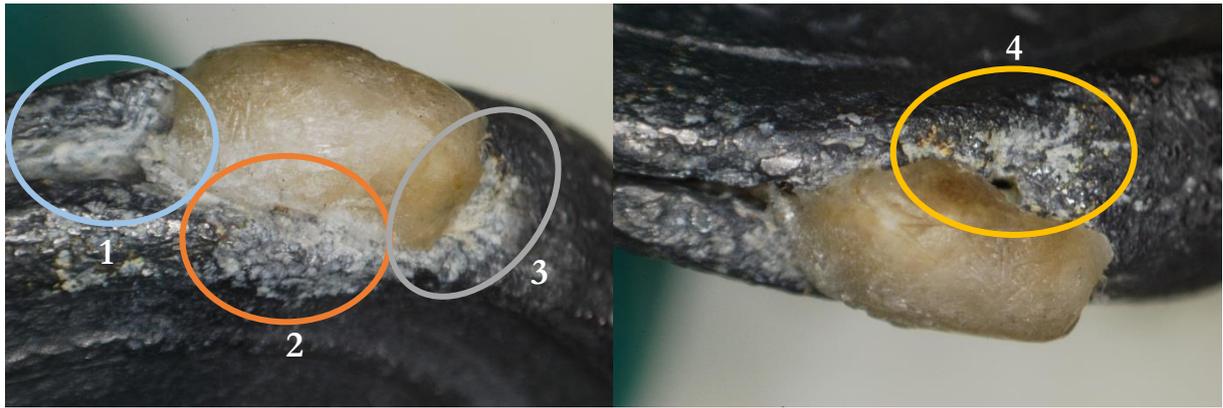
Figure 47 : Zones de réduction.

Aucune infiltration de l'électrolyte au niveau des lacs et aucune sur-réduction en certains points n'ont été relevés. Les produits de corrosion sont réduits au plus proche des lacs. Ils demeurent néanmoins des carbonates de plomb à l'intérieur du sceau et pour lesquels il est difficile d'avoir accès (Fig. 49).

Cette interface a été découpée en quatre zones (Fig.47).

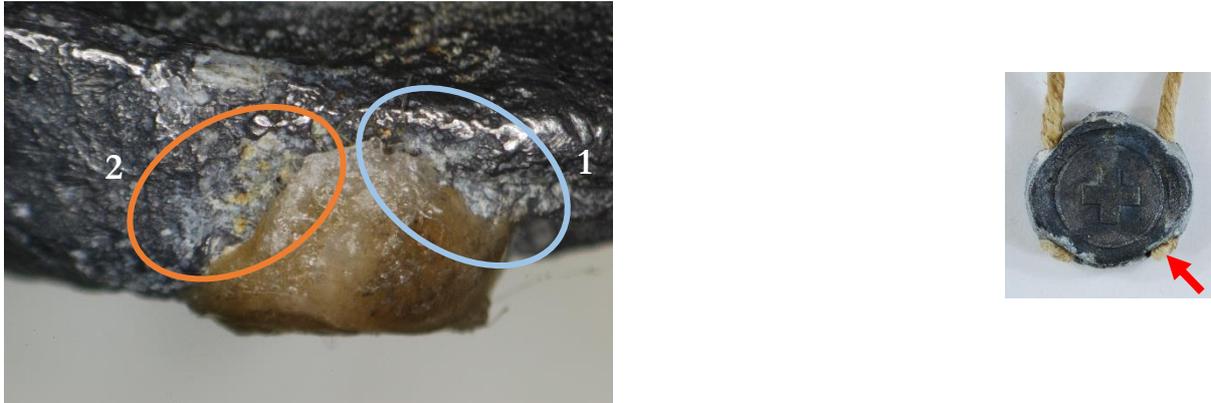
Figure 51 : Zones de réduction.

On note ici que les temps de traitement sont relativement courts, de l'ordre de 20 minutes. Les surfaces sont petites et ils ne restent que quelques produits de corrosion. Les intensités finales (entre 0.6 et 0.7 mA) ont des valeurs proches de celles obtenues au niveau de la précédente interface.

Cette dernière interface a été découpée en deux zones (Fig.41).

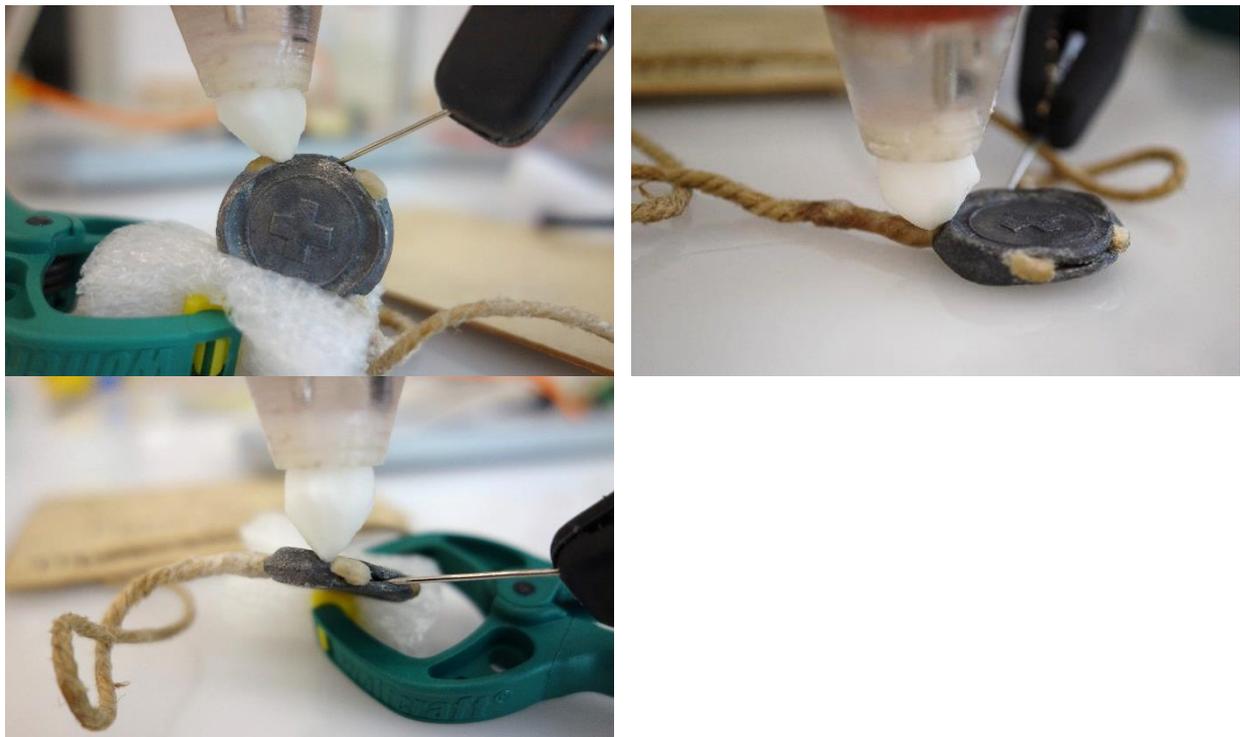
Figure 54 : Différents exemples de positionnement du sceau pour le traitement des interfaces.

En fonction de la zone à traiter, le sceau sera placé dans des positions différentes afin de mettre le tampon le plus en contact possible avec les produits de corrosion (Fig.54).

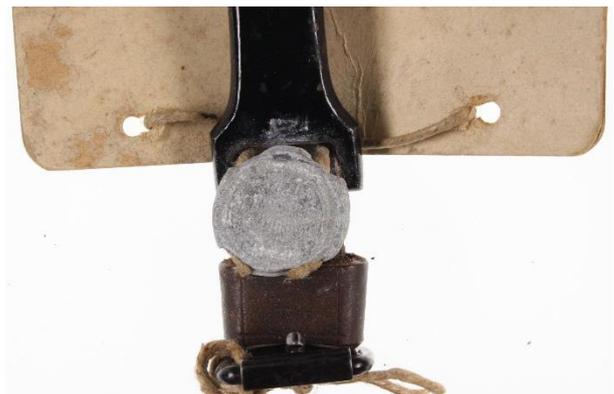
Figure 58 : Détail du système de fixation du sceau sur l'objet.

Le sceau, rattaché à une étiquette par des lacs passant au travers du système de fixation de la courroie en cuir pour la boucle (Fig. 58), est similaire à celui du porte-baïonnette traité précédemment. Il porte ainsi sur une face la croix suisse (Fig. 59) et sur la seconde, l'inscription (Fig. 60) :

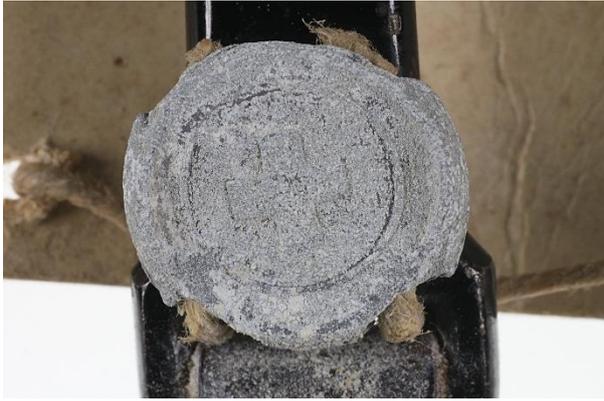
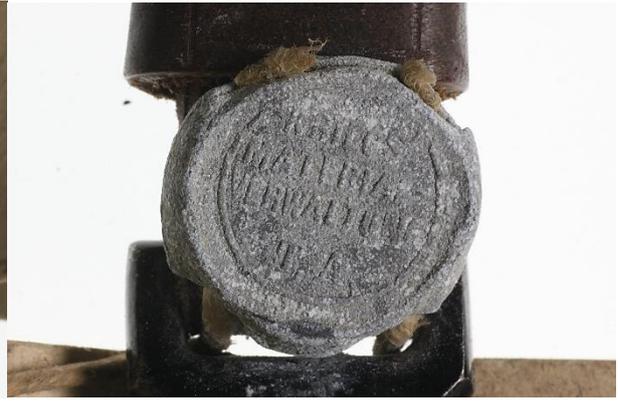
Figure 59 : Sceau, face croix (avant traitement).

Figure 60 : Sceau, face inscription (avant traitement).

Les produits de corrosion de type carbonate de plomb recouvrent entièrement la surface du sceau. La couche est peu épaisse, uniforme et de couleur blanche (Figs. 61 et 62). L'épaisseur de cette couche est plus importante que celle du sceau du porte-baïonnette. Sur la face croix en contact avec le cuir de l'objet, on relève que les produits de corrosion, en partie teintés en jaunâtre et particulièrement pulvérulents, se sont déposés sur le cuir.

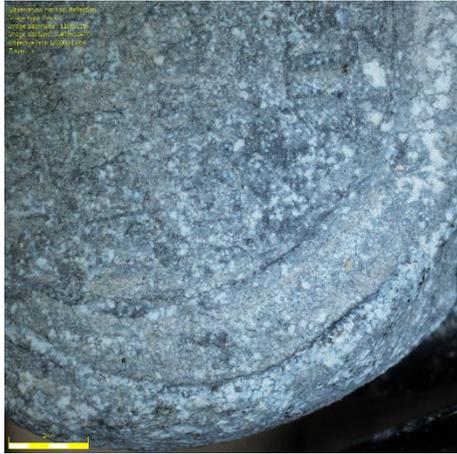
Figure 61 : Détail de la face inscription (avant traitement).

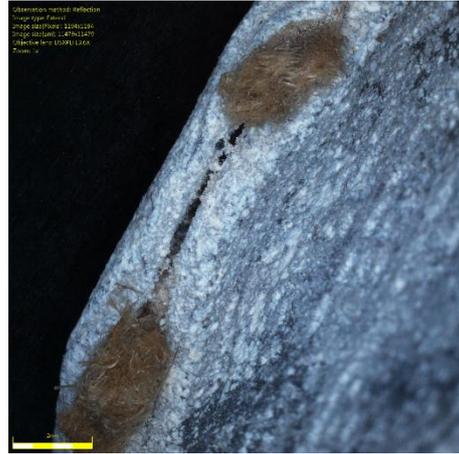
Figure 62 : Détail de la tranche au niveau du passage des lacs sortants (avant traitement).

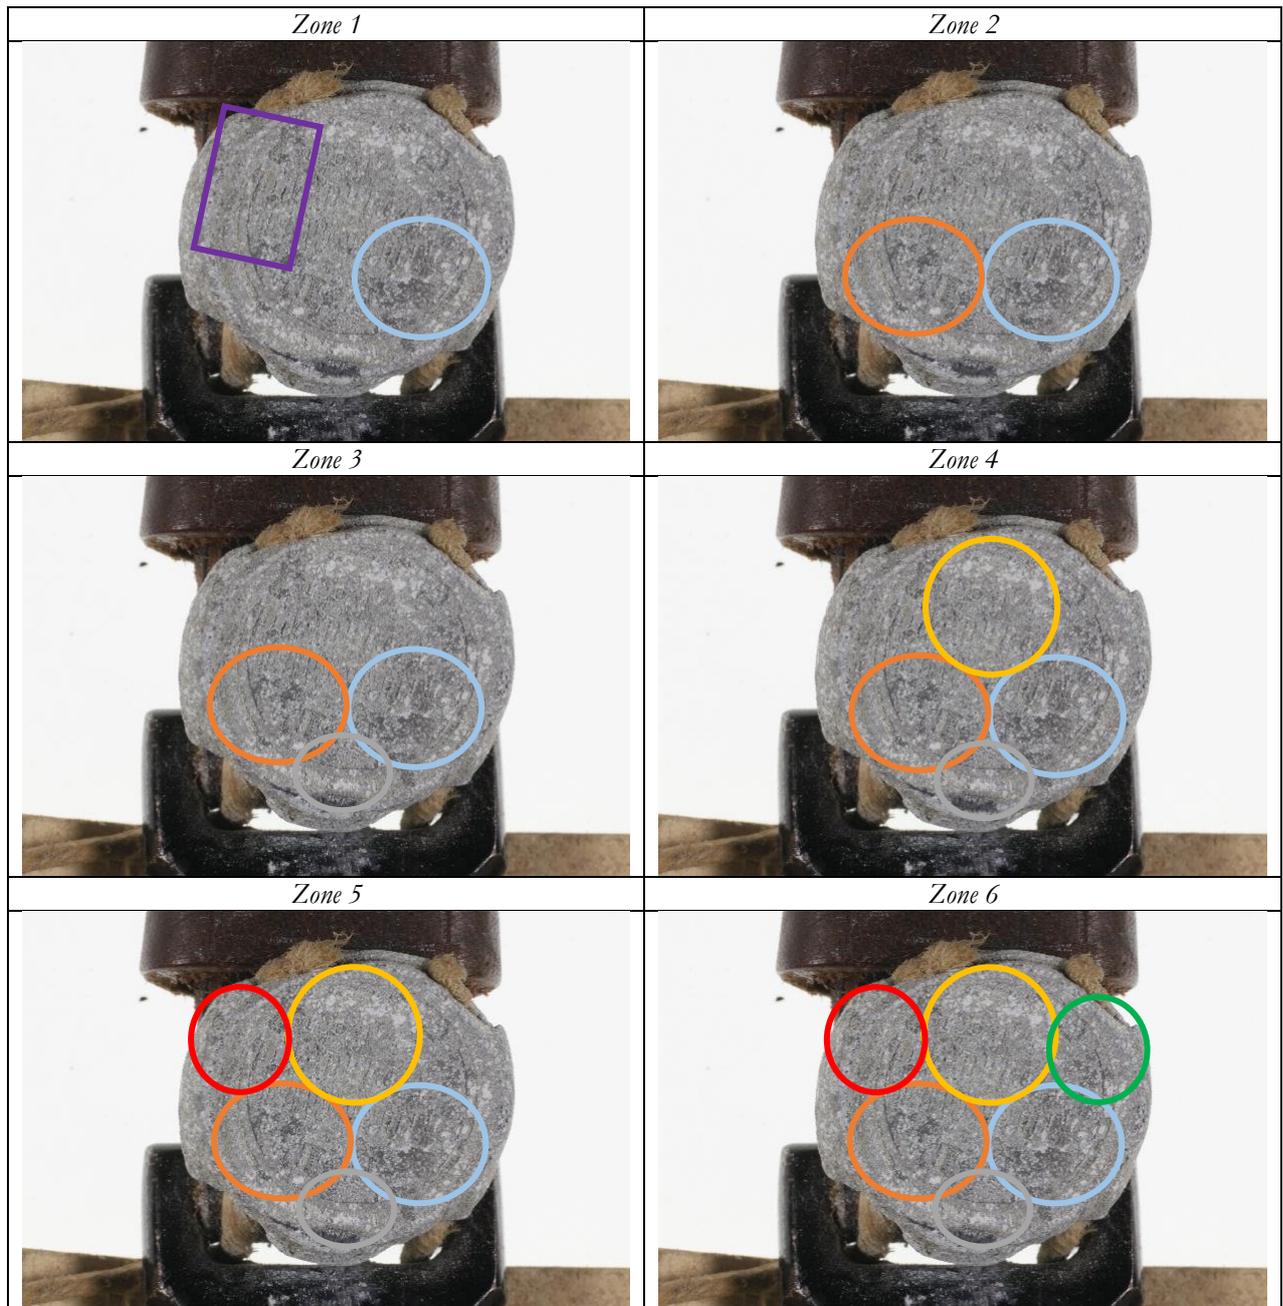
Six zones de traitement ont été nécessaires pour couvrir l'ensemble de la surface (Fig. 66). Le cadre dans la zone 1 correspond à une zone au niveau de laquelle un premier essai de traitement a été effectué mais où il demeurait des produits de corrosion. Elle correspond à une partie des zones 2 et 5. Le tampon utilisé présentait un profil arrondi, similaire à celui couramment utilisé avec le Pleco. Le sceau est placé à l'horizontal, sur la face qui n'est pas en cours de traitement (Fig. 65).

Figure 66 : *Zones de réduction.*

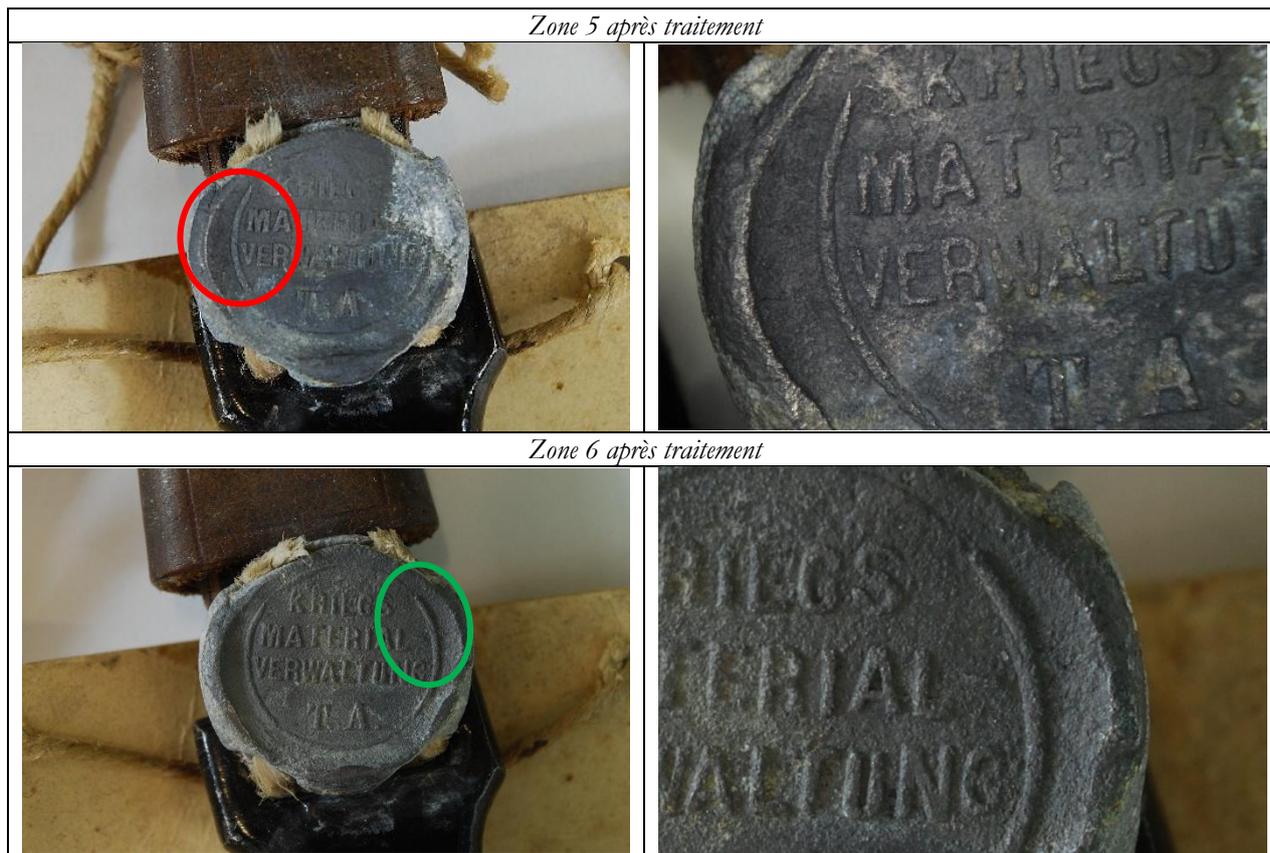
Le suivi de l'évolution du courant en fonction du temps montre que suivant la zone traitée, le temps de réduction des carbonates de plomb est variable. On constate en effet que l'intensité de réduction se stabilise à partir de 17 minutes (zone 5) pour le plus rapide et à partir de 52 minutes pour le plus lent (zone 4). Ceci dépend à la fois de l'hétérogénéité de la surface, de l'aire de la zone, mais également du fait que certaines zones recouvrent des surfaces déjà réduites lors de précédents essais. La zone 5 recouvre une zone qui avait fait l'objet d'un premier test de réduction, de même que la zone 2, qui fait également partie des surfaces réduites le plus rapidement. La zone 4 correspond à une grande surface à traiter. Pour les zones de taille semblable (zones 1, 2 et 6), l'intensité commence à se stabiliser entre 25 et 35 minutes. Les valeurs finales de l'intensité sont comprises entre 3.9 et 6.9 mA. On note une amplitude importante dans ces valeurs. Ceci peut provenir du fait que nous travaillons ici en courant et non en densité de courant. Afin de comparer plus justement ces valeurs, elles devraient être rapportées en densité de courant. Comme pour le traitement du sceau du porte-baïonnette, des marques plus claires se forment au niveau des zones de superposition de traitement (flèche rouge, Fig. 68). Ces marques tendent à s'atténuer au cours du temps, sans doute par formation d'oxydes de plomb.

Figure 68 : Suivi photographique des zones réduites de la face inscription au cours du temps.

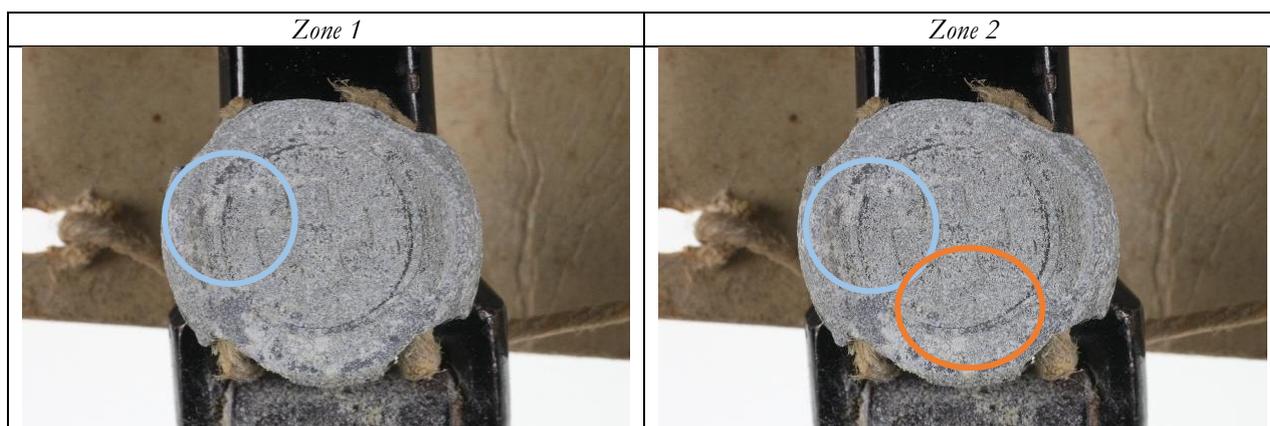
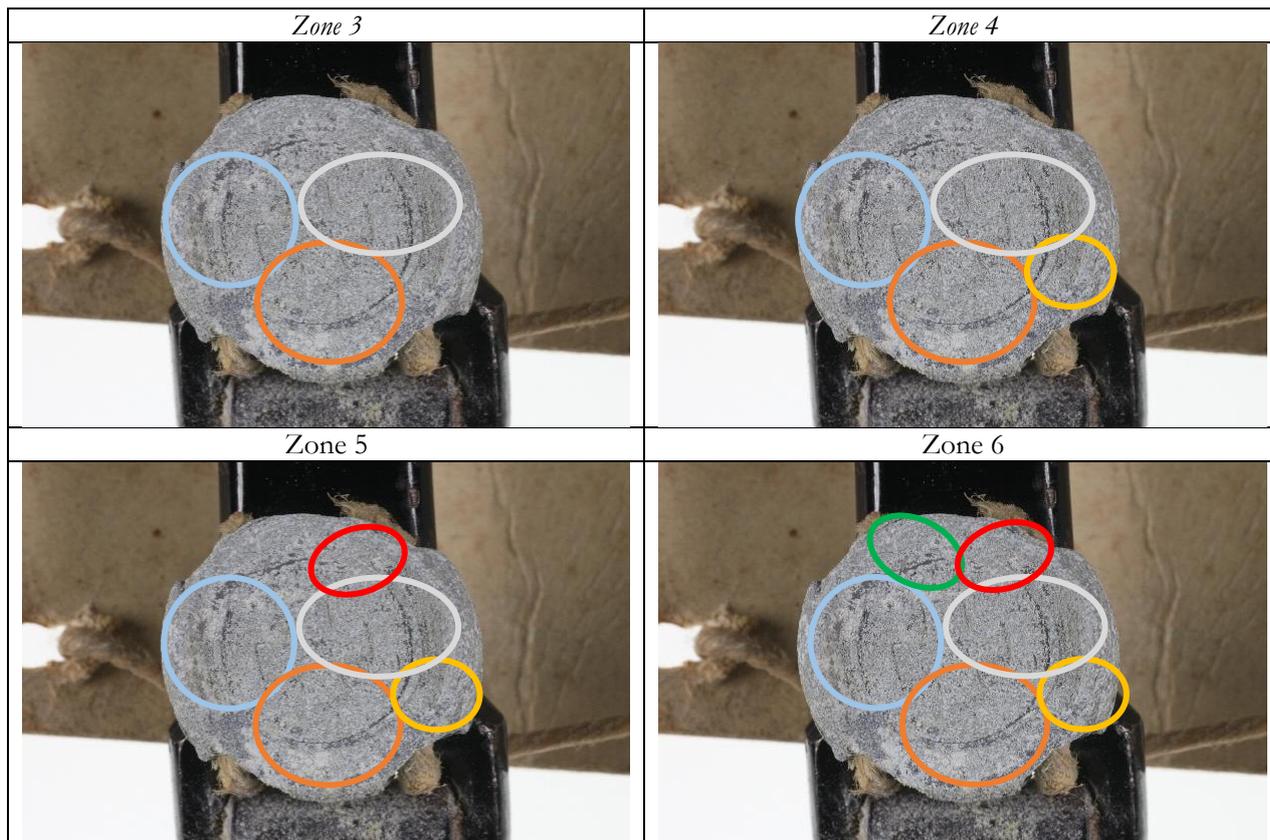
Tout comme la face inscription, la face croix a été découpée en six zones de réduction (Fig. 69).

Figure 69 : Zones de réduction.

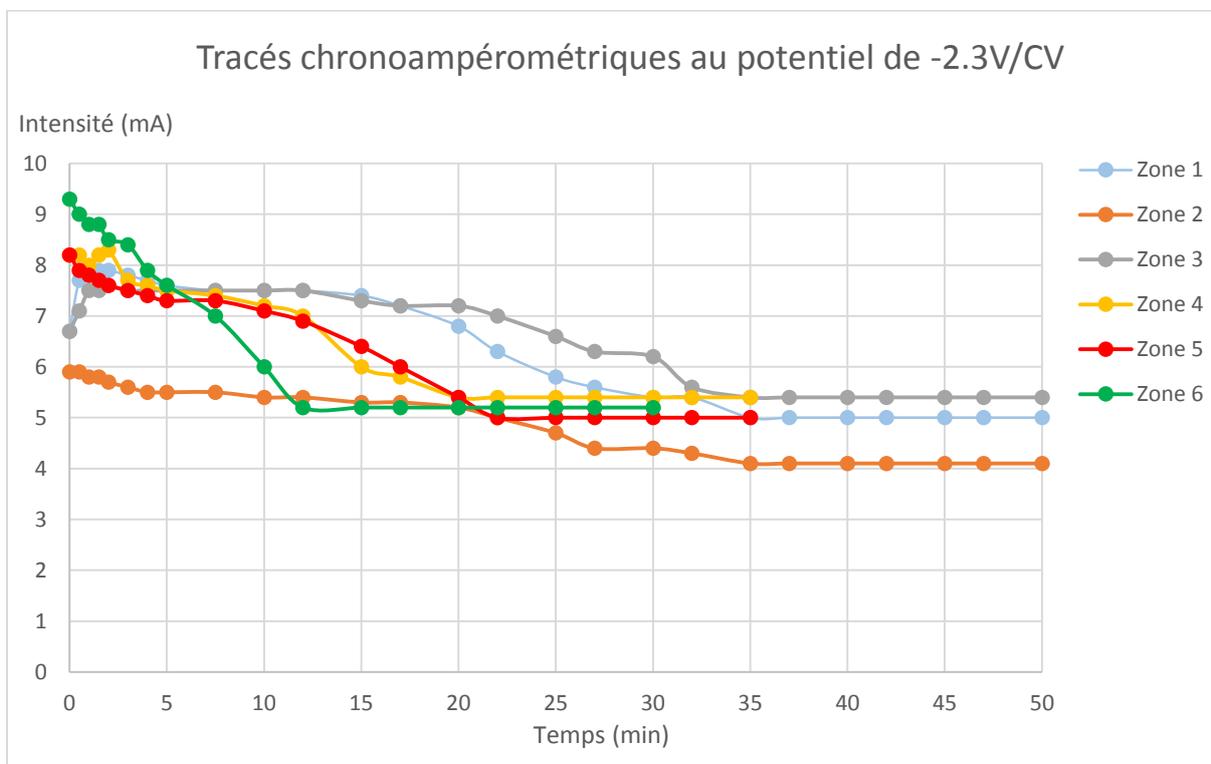
Figure 70 : Bilan du suivi de l'intensité de réduction en fonction du temps sur la face croix.

Le temps de traitement sur chacune des zones varie entre 30 et 50 minutes. L'intensité de courant se stabilise à partir de 35 minutes au niveau des trois zones les plus grandes (1, 2 et 3) et entre 15 et 20 minutes pour

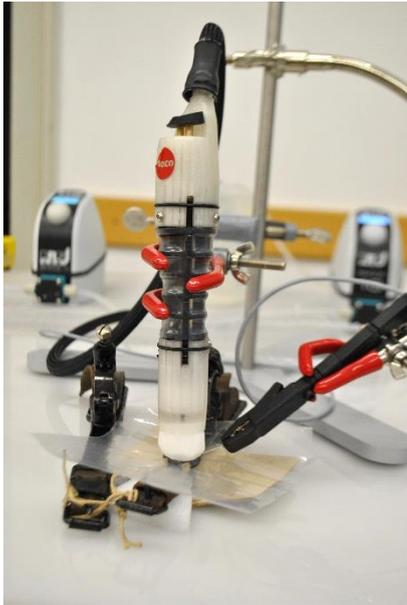
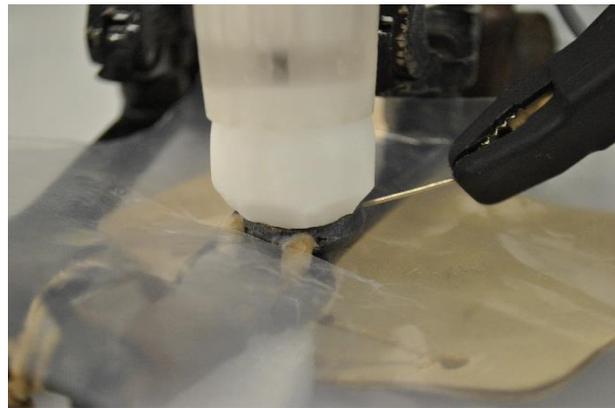
Figure 72 : Vue du Pleco en cours de traitement sur la face croix du sceau des pièces pour cycliste.

Les deux faces du sceau ont été traitées entièrement au moyen du Pleco par déplacement en différentes zones. Cependant les surfaces demeurent hétérogènes et ils restent quelques produits de corrosion. Afin d'homogénéiser celles-ci, une dernière réduction sur l'ensemble de la face est réalisée à l'aide de l'embout de grand diamètre.

La réduction a été menée au potentiel de $-1.7V/CV$ environ, afin de limiter les risques de sur-réduction en se plaçant à un potentiel trop négatif.

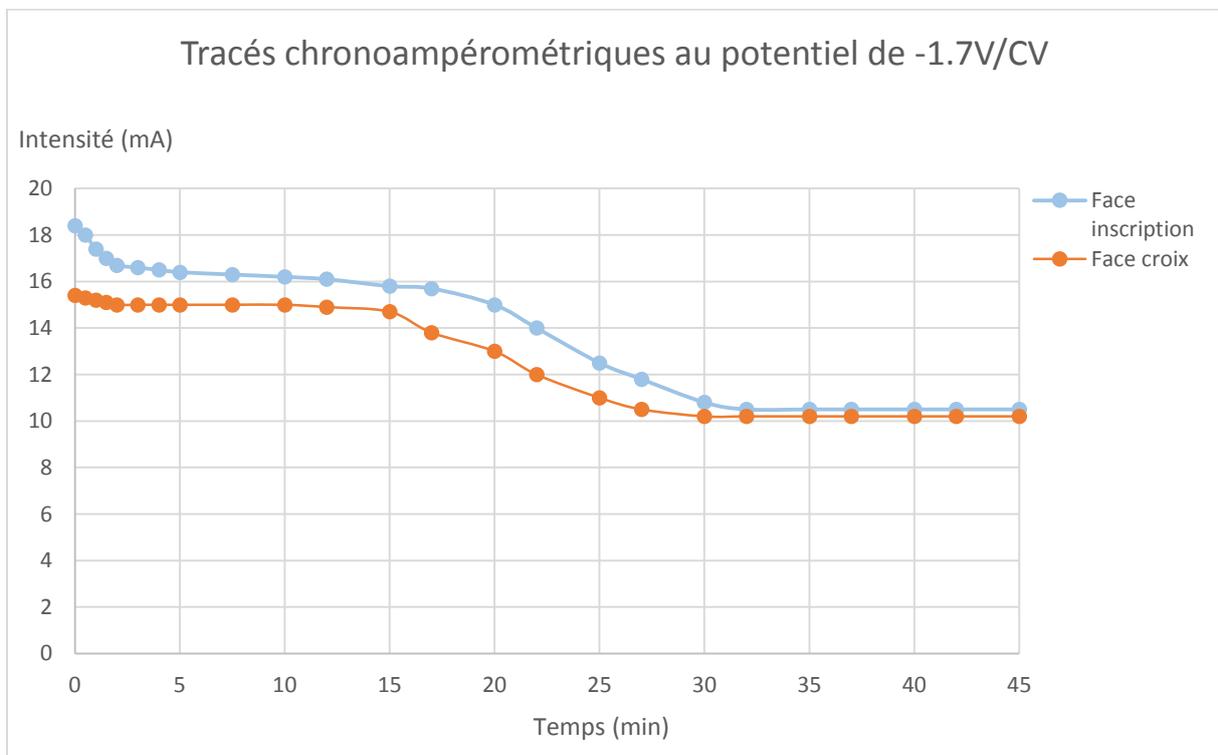
Figure 73 : Bilan du suivi de l'intensité de réduction au cours du temps sur les deux faces principales du sceau des pièces pour cycliste.

On constate que les temps de traitement sont d'une part identique (45 minutes) et d'autre part du même ordre de grandeur que ceux relatif au sceau du porte-baïonnette (35 minutes). De plus, les intensités finales de réduction sont très proches (10.5 mA pour la face inscription et 10.2 mA pour la face croix).

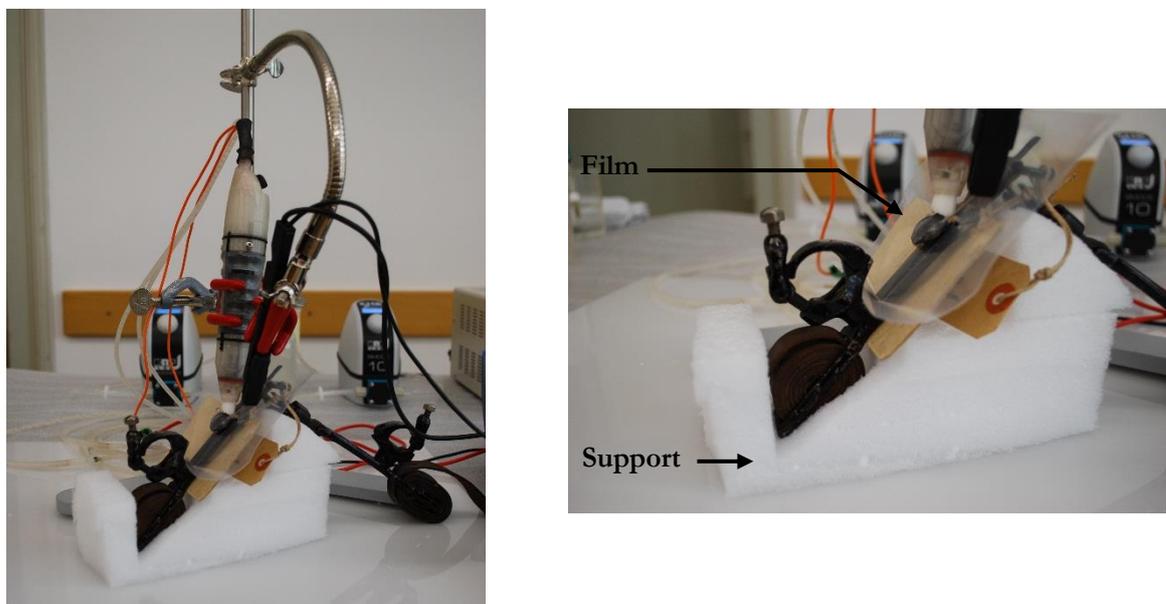
Figure 75 : Système de protection et de support de l'objet pendant le traitement.

Un film plastique a été placé entre le sceau et l'objet pour prévenir tout risque de projection de la solution sur l'objet. Une simple fente a été percée dans un rectangle de film de polyéthylène et le sceau a été passé au travers. En outre, afin de traiter la tranche se situant entre les deux lacs entrants, un support en mousse de polyéthylène a été créé pour assurer l'accès à cette partie. L'objet a été placé en position oblique (Fig. 75).

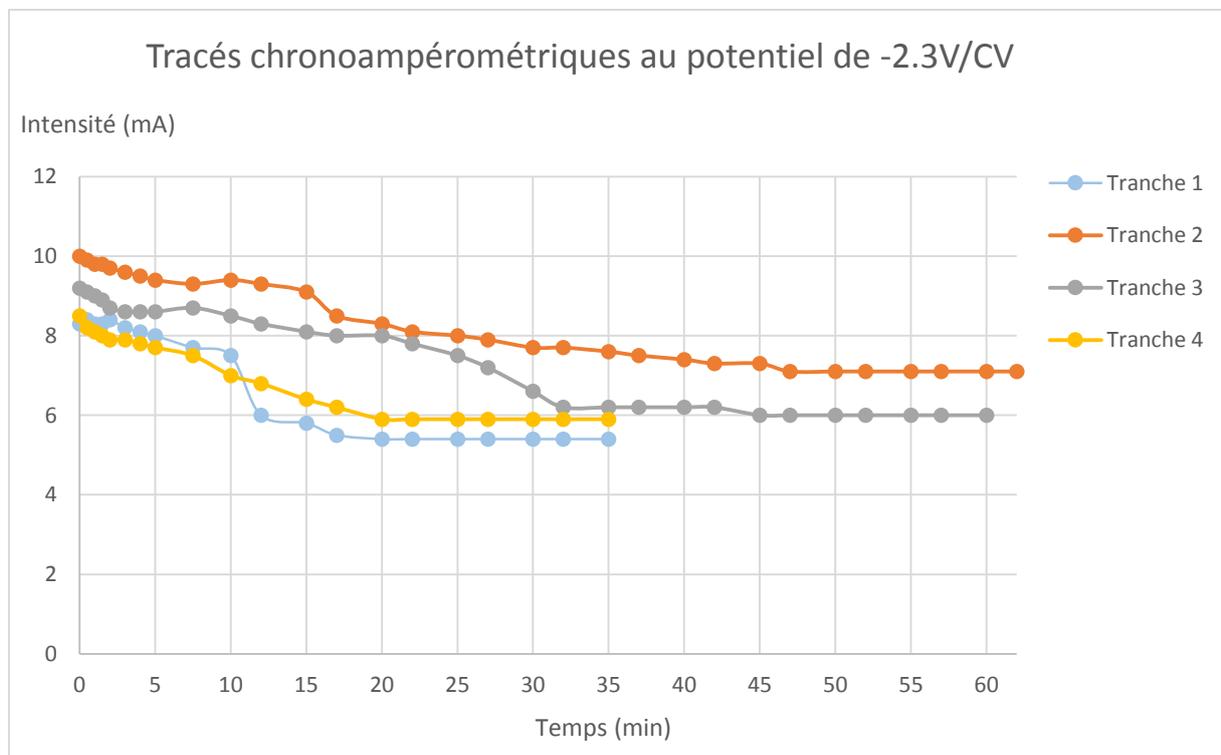
Figure 78 : Bilan du suivi de l'intensité de réduction en fonction du temps sur la tranche.

Les sections de la tranche de même dimension (1 et 4, 2 et 3) demandent un temps de traitement similaire. L'intensité commence à se stabiliser à partir de 15 minutes pour les sections 1 et 4 et à partir de 45 minutes pour les deux autres qui sont de tailles plus importantes. Les temps de traitement sont du même ordre de grandeur que ceux obtenus pour le sceau du porte-baïonnette. Les résultats étaient cependant moins reproductifs. Les intensités finales sont d'autre part proches pour les sections du même type : entre 5.4 et 5.9 mA pour les zones 1 et 4 et entre 6.0 et 7.1 pour les zones 2 et 3. De même que pour les faces du sceau, les valeurs finales de l'intensité sont plus élevées que celles du sceau du porte-baïonnette comprises entre 3.4 et 4 mA.

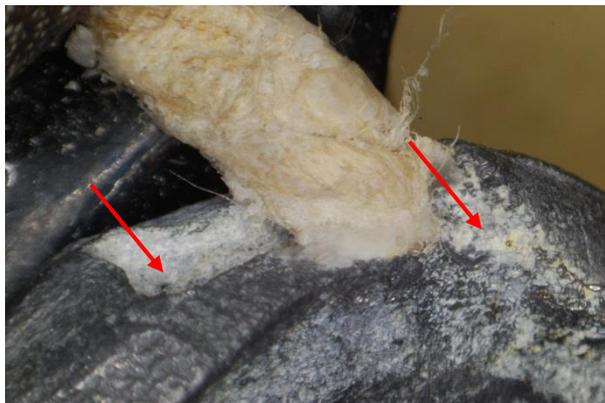
Les produits de corrosion proches des lacs en contact avec le tampon ont été réduits (Fig. 80). Il demeure néanmoins des carbonates de plomb en certaines zones et au niveau des creux (Fig. 79).

Figure 79 : Reste de produits de corrosion dans les creux et proche des interfaces.
