Définition d'un protocole de traitement local de réduction consolidante des carbonates de plomb à l'aide du Pleco

Rapports de traitement

du sceau en plomb du porte-baïonnette pour cycliste, des pièces pour cycliste, de la courroie de tambour et de la pochette pour munition de la collection de la Fondation du matériel historique de l'armée suisse

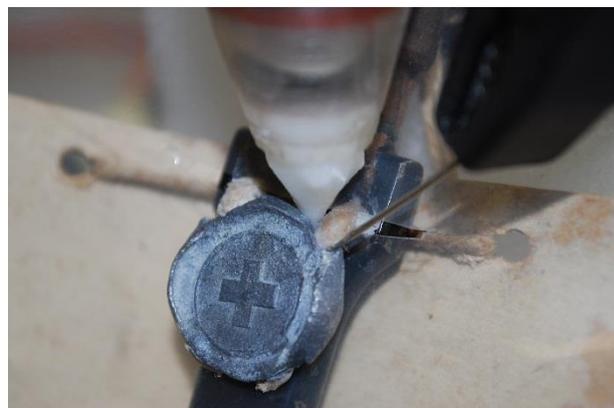
Figure 81 : Vue du Pleco en cours de traitement de l'interface métal/lacs entrants

Remarque : un film de PE a de nouveau été placé entre le sceau et l'objet pour limiter les risques de contact entre l'électrolyte et le cuir (Fig. 81), et le support a été réutilisé pour réduire les produits de corrosion.

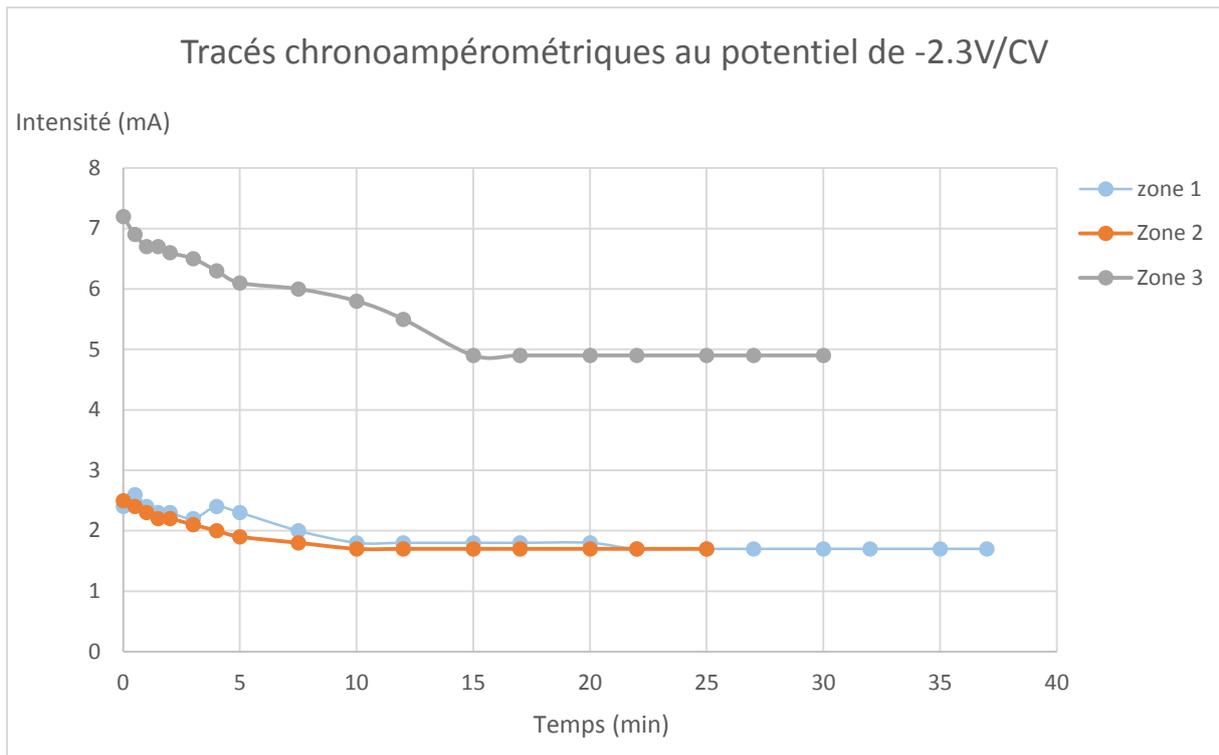
Figure 83 : Bilan du suivi de l'intensité de réduction en fonction du temps sur la première interface des lacs entrants.

Les temps de traitement varient en fonction de la zone considérée, mais restent dans le même ordre de grandeur. Ils sont compris entre 25 et 37 minutes. On constate comme pour le premier sceau que la réduction des produits de corrosion au niveau du creux (zone 1) est plus longue que pour les autres zones. En outre, les intensités finales pour les zones 1 et 2 sont similaires à celles obtenues lors des essais sur le sceau du porte-baïonnette (comprises entre 1 et 2 mA). Les valeurs élevées obtenues pour la zone 3 sont dues au fait que la surface traitée est plus grande que les deux premières.

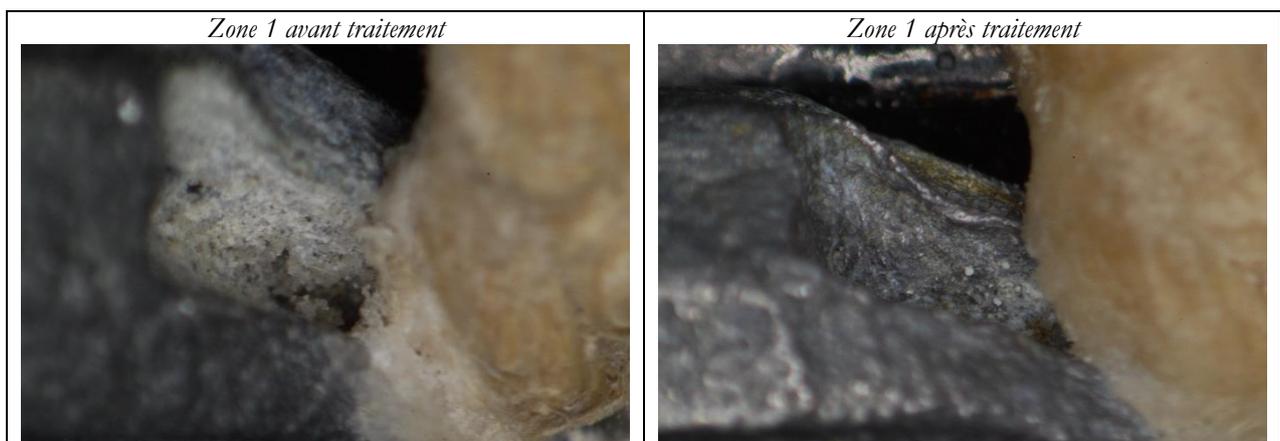
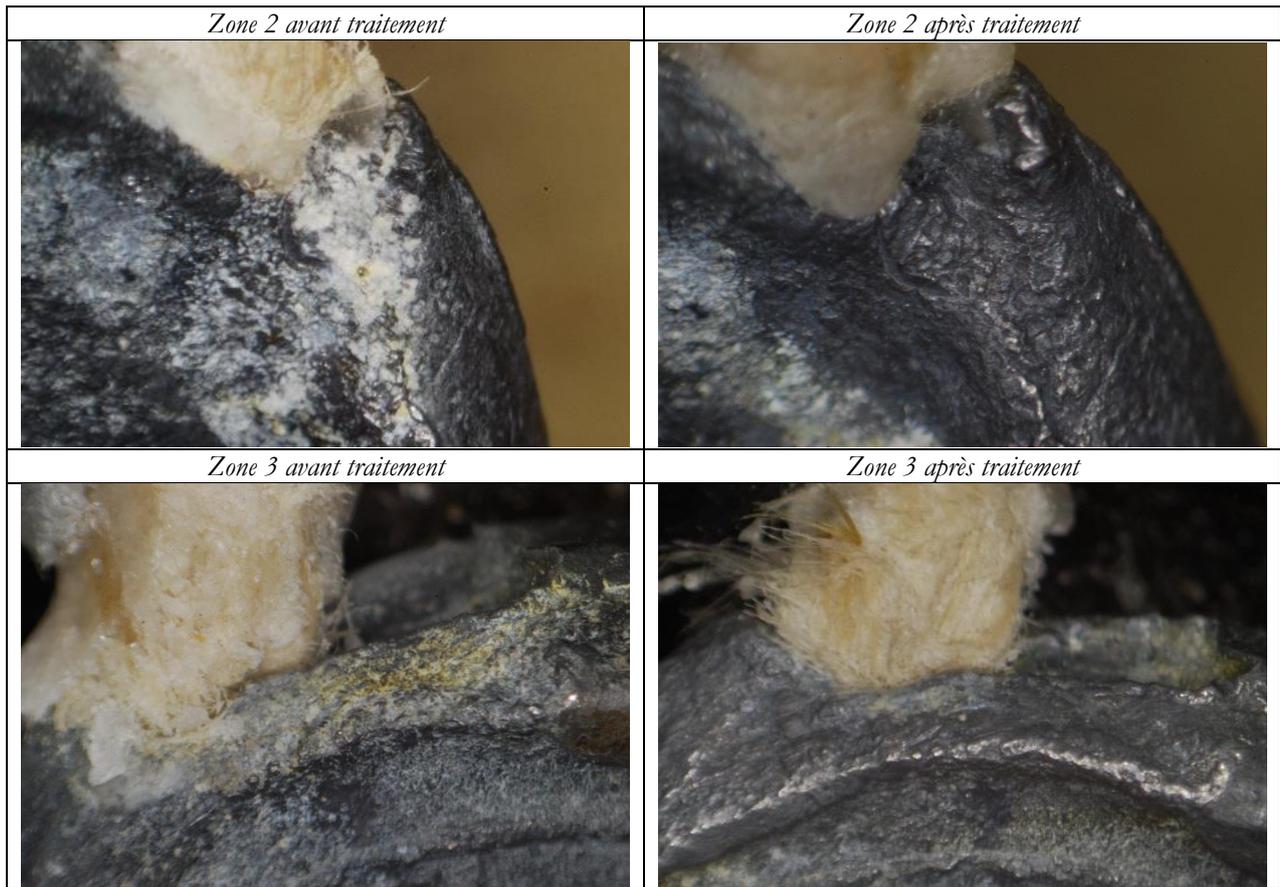
Les produits de corrosion situés au niveau du creux (zone 1) ont pu être réduits, même ceux situés le plus profondément. En outre, de même que pour le traitement de la section de la tranche située entre les deux lacs entrants, le fait de placer l'objet à l'oblique et de pouvoir incliner le Pleco permet de réduire les produits de corrosion bien que la distance entre le sceau et l'objet soit courte.

Figure 84 : Suivi photographique des zones réduites au niveau des lacs entrants au cours du temps.

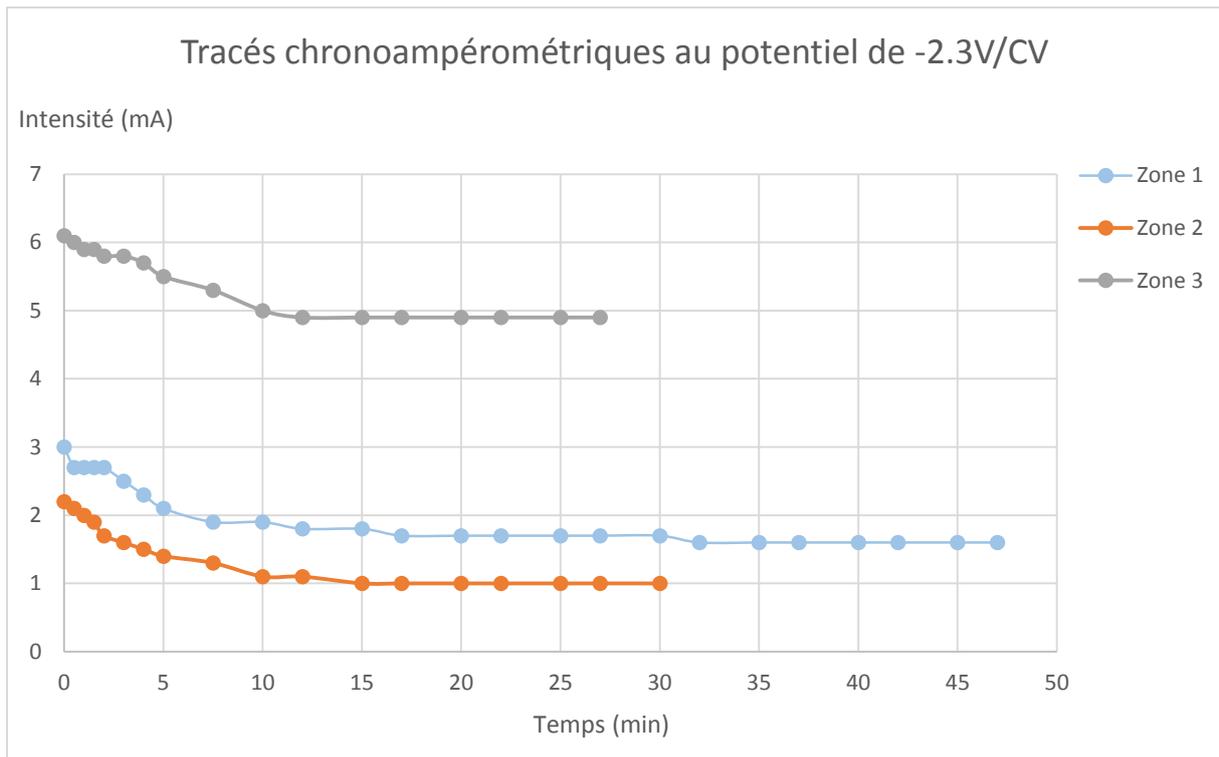
Figure 86 : Bilan du suivi de l'intensité de réduction en fonction du temps sur la seconde interface des lacs entrants.

On constate que les résultats sont très proches de ceux obtenus pour la première interface. La durée du traitement varie entre 27 et 47 minutes. De même que précédemment, la zone en creux (zone 1) demande un temps de réduction plus important que celles qui sont planes. Les intensités finales pour les zones les plus petites (1 et 2) sont comprises entre 1.0 et 1.6 mA. Ces valeurs sont du même ordre de grandeur que celle de la première interface. De nouveau, nous remarquons que la zone 3 de plus grande dimension présente des valeurs finales d'intensité plus élevées.

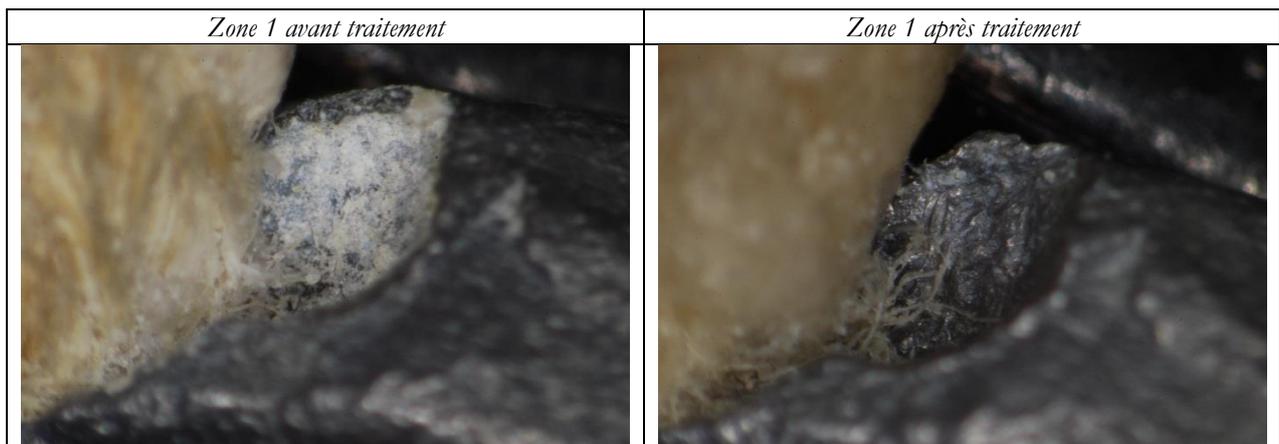
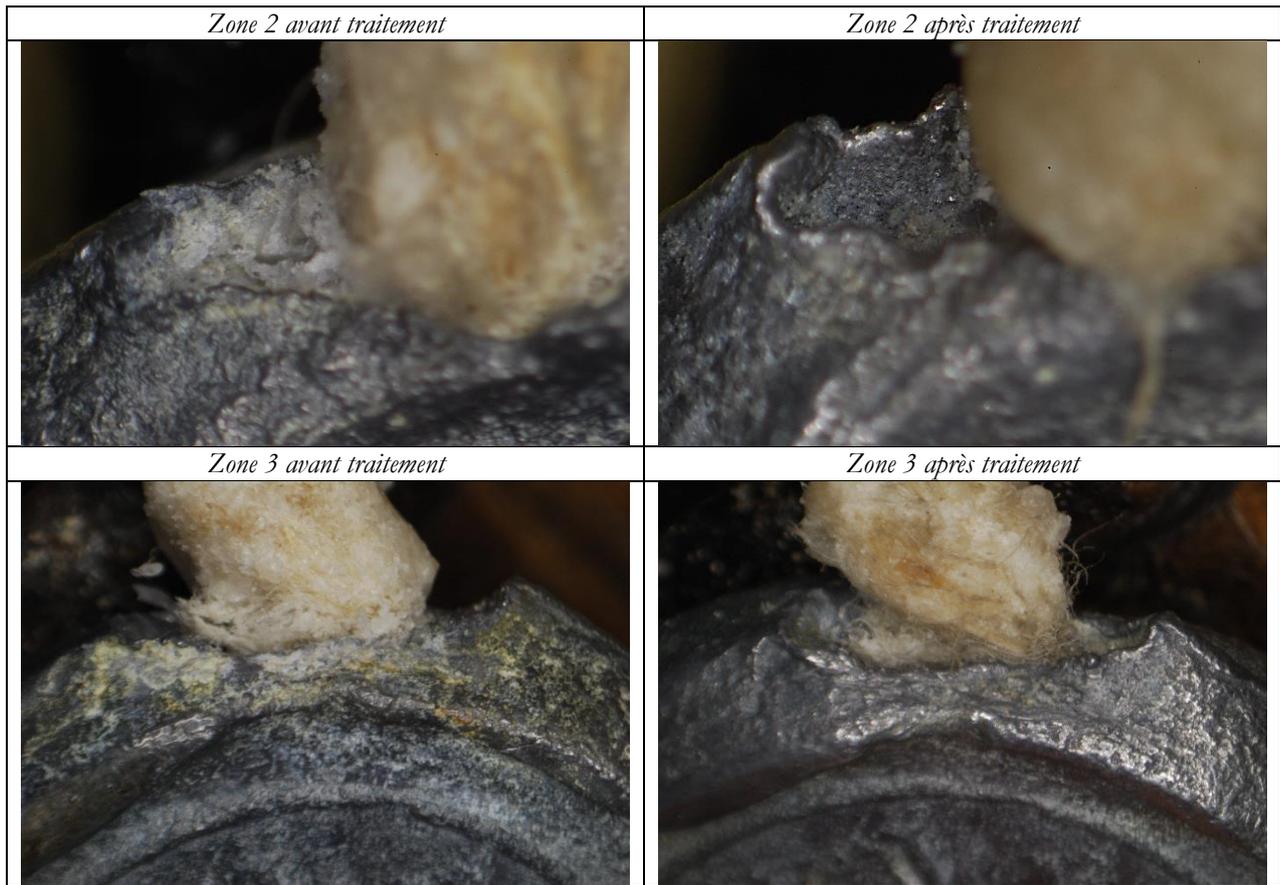
Les produits de corrosion ont pu être réduits au plus proche des lacs sans qu'ils ne soient altérés et au plus profond du creux.

Figure 87 : Suivi photographique des zones réduites au niveau de la seconde interface des lacs entrants en fonction du temps.

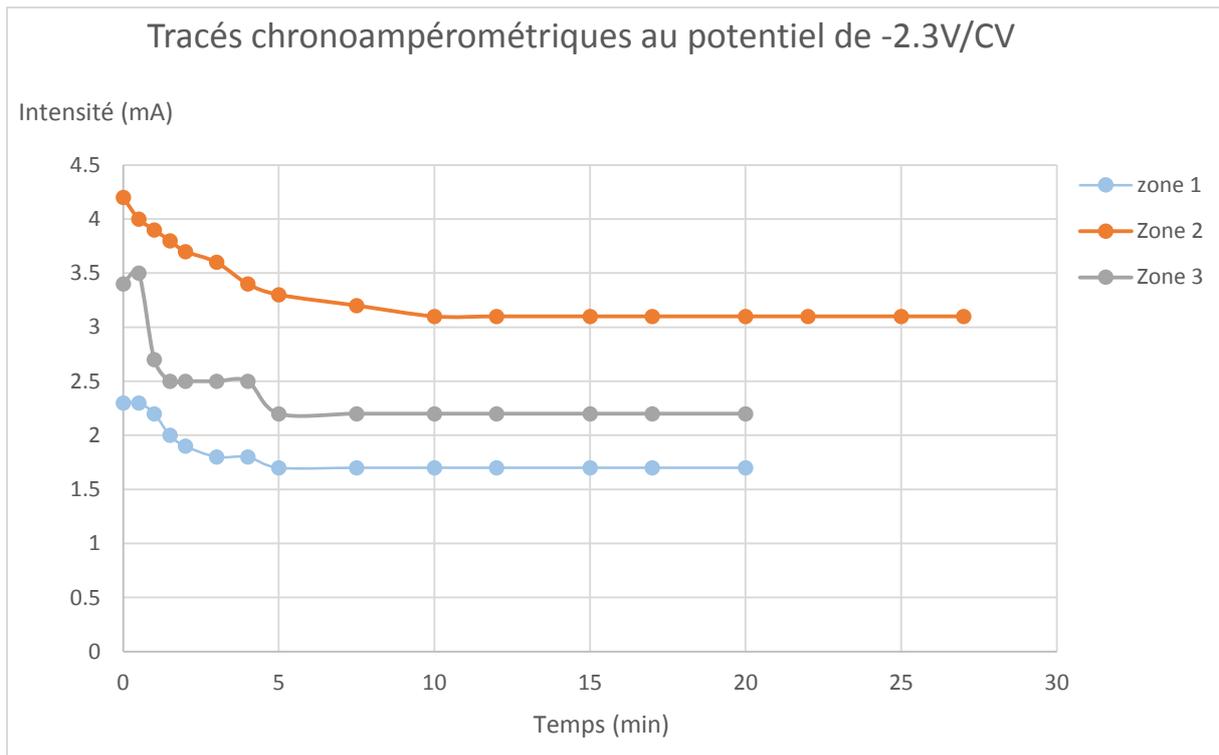
Figure 89 : Bilan du suivi de l'intensité de réduction en fonction du temps sur la première interface des lacs sortants.

Les temps de traitement sont relativement proches, compris entre 20 et 27 minutes. L'intensité de réduction se stabilise à partir de 5 ou 12 minutes. Ces durées relativement courtes sont dues au fait que nous nous trouvons dans des zones de petites dimensions avec peu de produits de corrosion. L'intensité de réduction finale est comprise entre 1.7 mA pour la surface la plus petite (zone 1) et 3.1 mA pour la plus grande (zone 2).

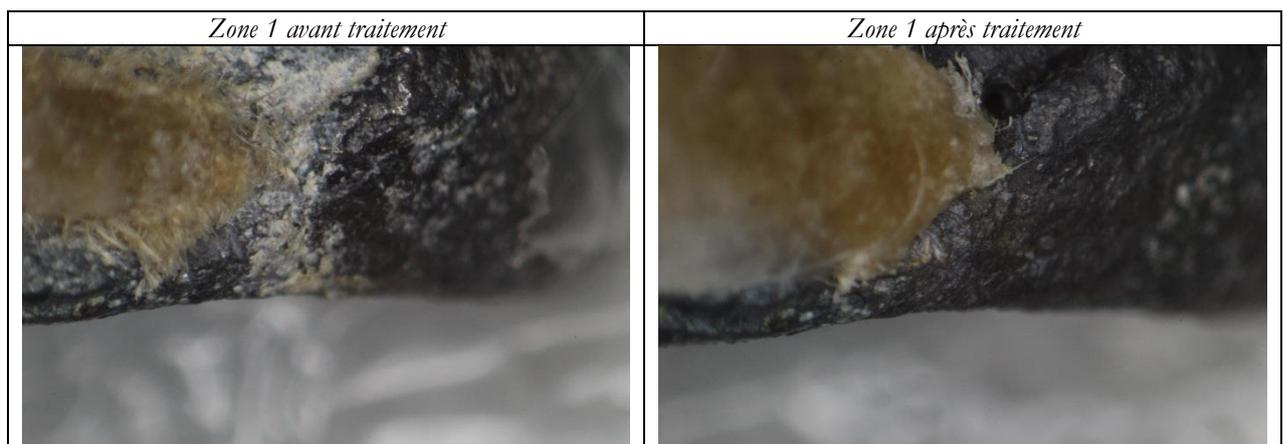
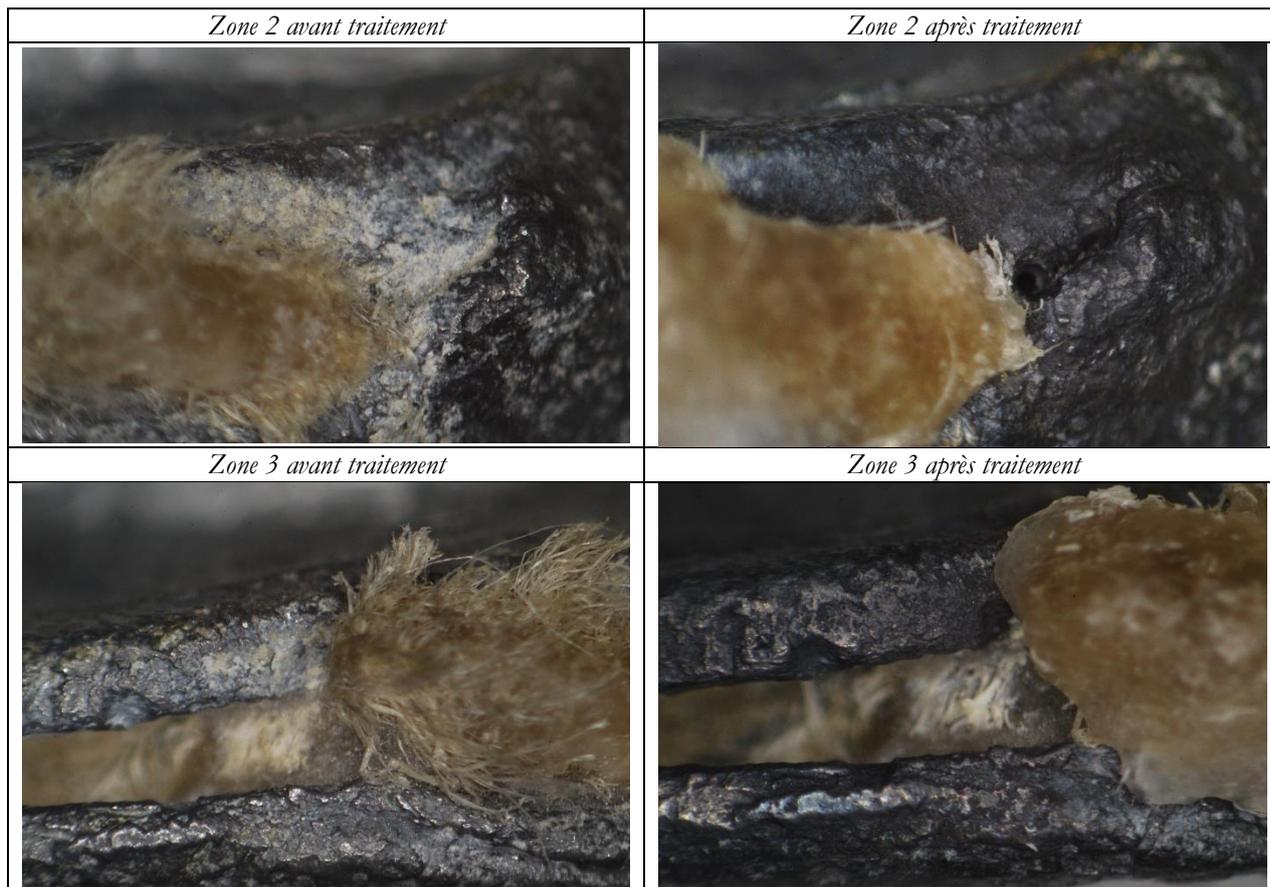
Les produits de corrosion ont pu être réduits au plus proche des lacs sans que ces derniers ne soient altérés. Aucune décohésion conduisant à une infiltration de l'électrolyte n'a été observée au niveau des lacs.

Figure 90 : Suivi photographique des zones réduites au niveau de la première interface des lacs entrants au cours du temps.

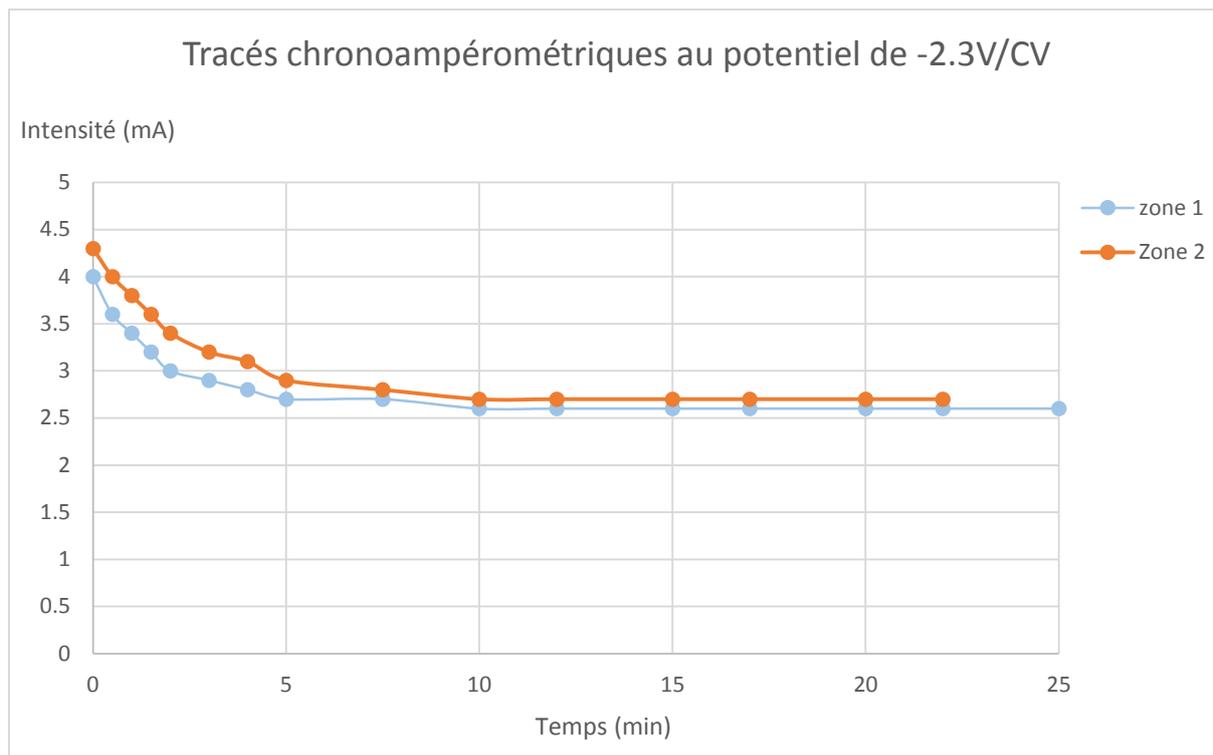
Figure 92 : Bilan du suivi de l'intensité du courant en fonction du temps sur la seconde interface des lacs sortants.

Les résultats obtenus sont très proches à la fois au niveau du temps de traitement (entre 22 et 25 minutes) et au niveau des valeurs de l'intensité finale (entre 2.6 et 2.7 mA). De plus, ils sont également dans les mêmes ordres de grandeur que ceux pour la première interface des lacs sortants.

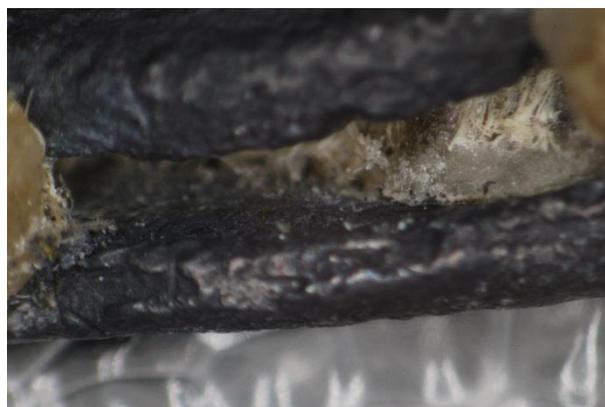
En outre, nous avons pu remarquer que les produits de corrosion situés au niveau de l'ouverture entre les deux lacs ont été réduits assez profondément (Fig. 93).

Figure 93 : Vue de l'ouverture entre les deux lacs sortants après traitement.

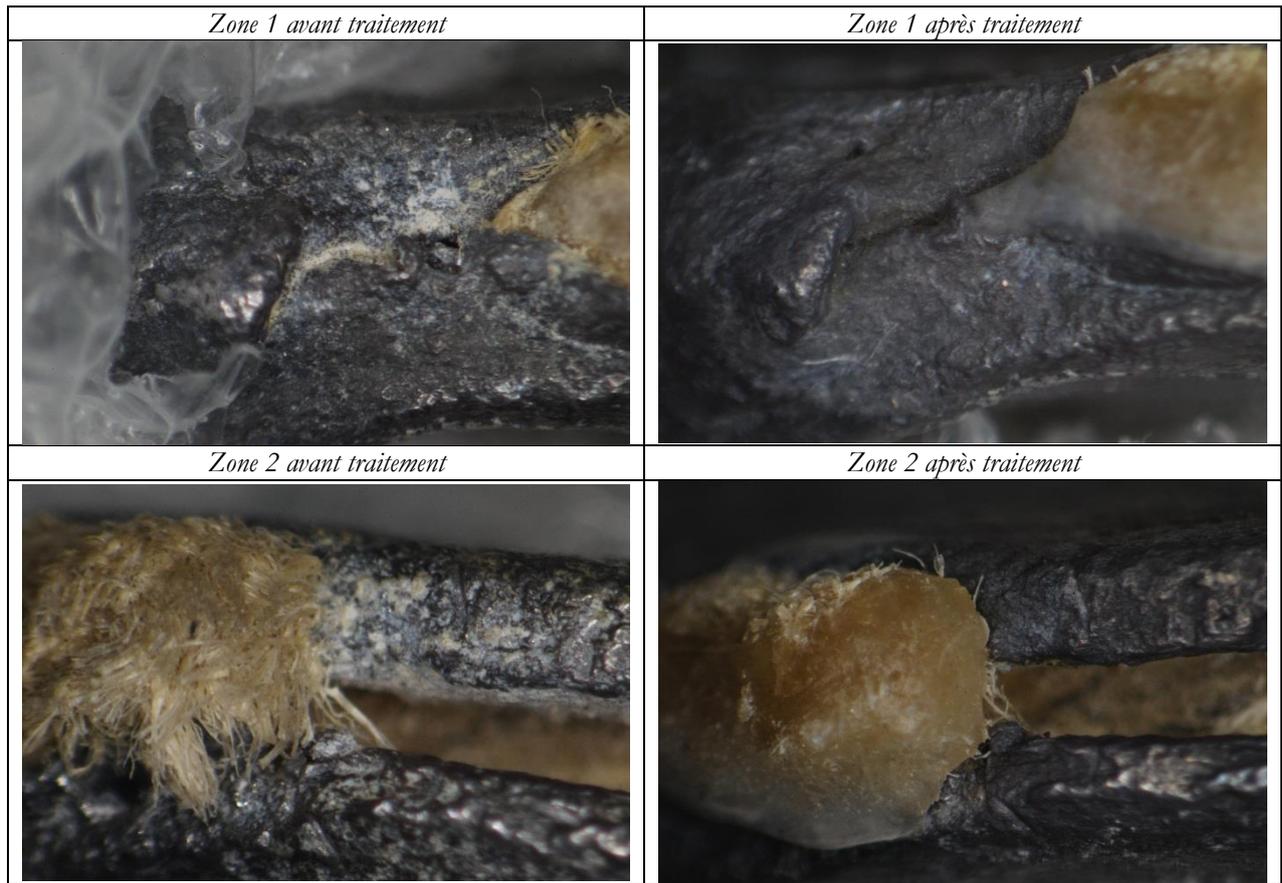
Figure 94 : Suivi photographique des zones réduites au niveau de la seconde interface des lacs sortants au cours du temps.

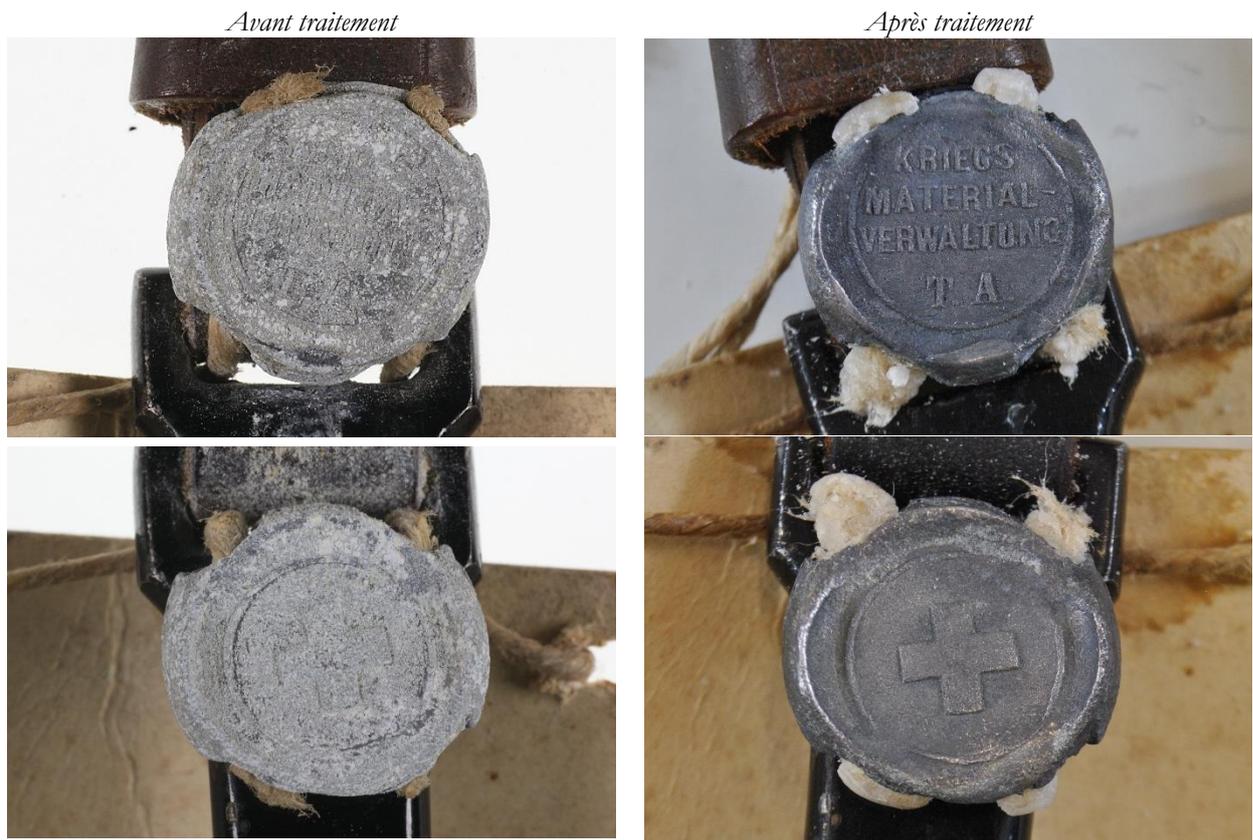
Ce second traitement complet d'un sceau s'est avéré tout autant positif que le premier. En effet, bien qu'il demeure des produits de corrosion non réduits sur les deux faces principales (réduits ultérieurement), la plus grande partie a pu être traitée. La courte distance entre l'objet et le sceau n'a finalement pas posé de problème majeur. Par inclinaison de l'objet et du Pleco, il est possible de se placer au plus proche de sceau sans entraîner de dégradations sur le reste de l'objet. Les produits de corrosion ont ainsi pu être réduits au plus proche des lacs entrants.

Figure 95 : Vues avant et après traitement du sceau avec le Pleco.

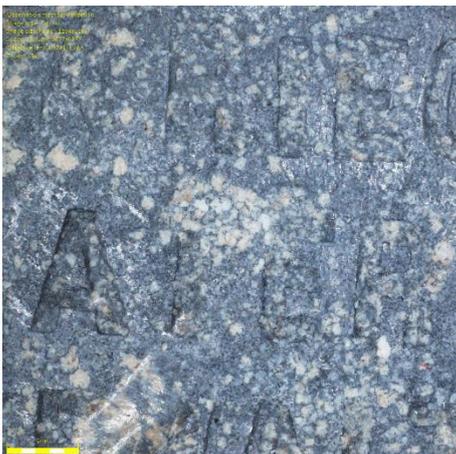
Le sceau présente une fine couche irrégulière et discontinue de produits de corrosion de type carbonate de plomb, de couleur blanche et compacts. (Figs. 100 et 101). Ce sceau est moins corrodé que les deux précédents que nous avons traités, dont les produits de corrosion recouvraient entièrement la surface.

Figure 100 : Détail de la face inscription (avant traitement).

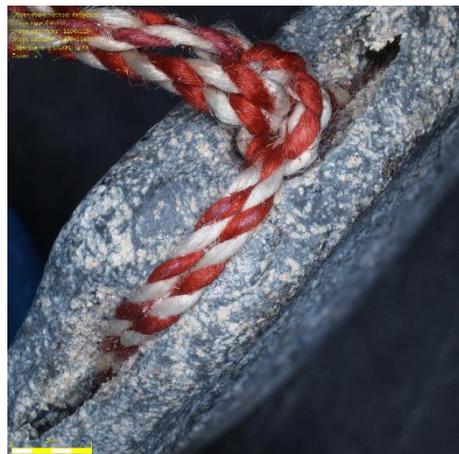
Figure 101 : Détail de la tranche au niveau du passage des lacs entrants (avant traitement).

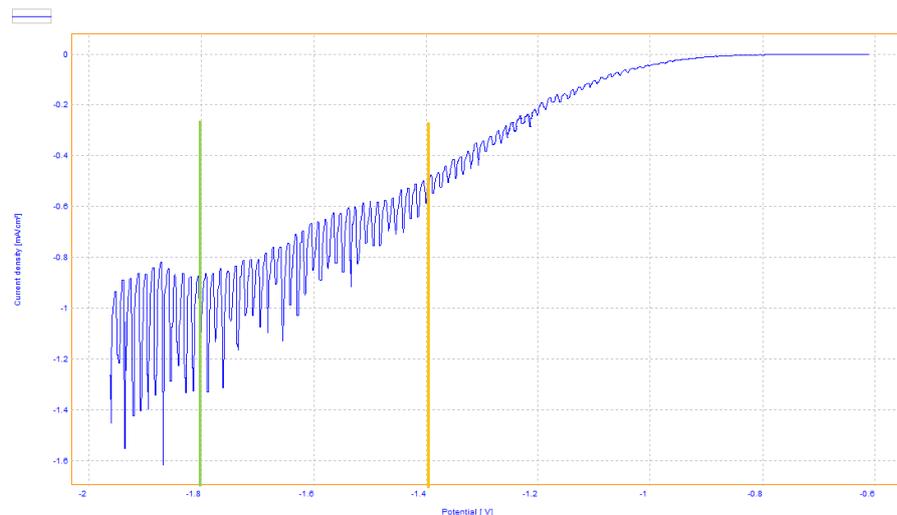
Figure 103 : Voltammétrie linéaire cathodique du sceau de la courroie. Solution : Na_2SO_4 0.1M, vitesse de balayage : 1mV/s .

Le tracé voltammétrique obtenu pour la définition des paramètres de traitement (Fig. 103) montre un premier renflement à environ -1.4V/CV , (trait orange) correspondant selon notre hypothèse aux oxydes de plomb. Un pic plus marqué apparaît au potentiel de -1.8V/CV environ (trait vert) et correspond à celui de la réduction des carbonates de plomb.

Nous avons donc choisi de mener la réduction au potentiel de -1.8V/CV . Comme nous le montrerons dans la suite du rapport, l'intensité de réduction décroît au cours du temps traduisant un processus de réduction des carbonates de plomb.

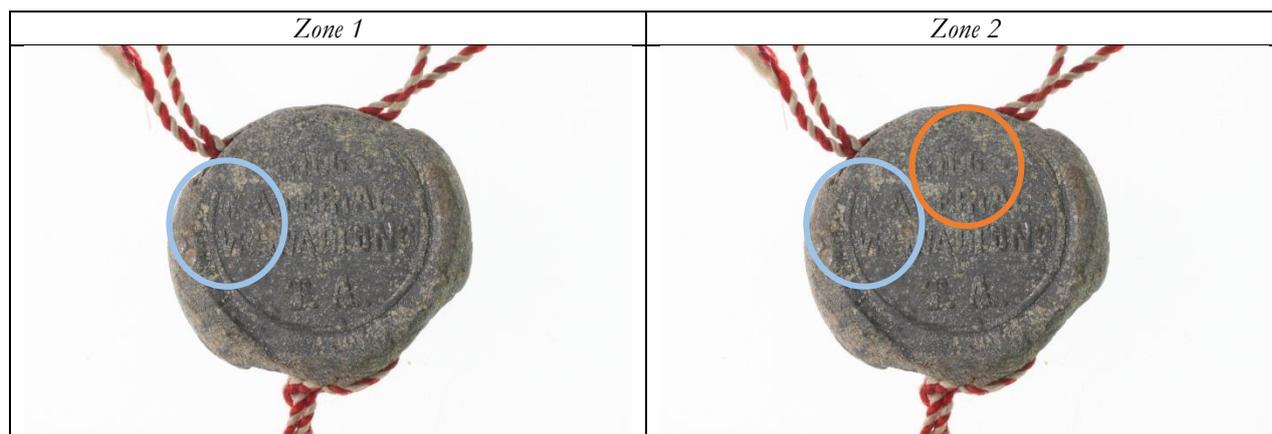
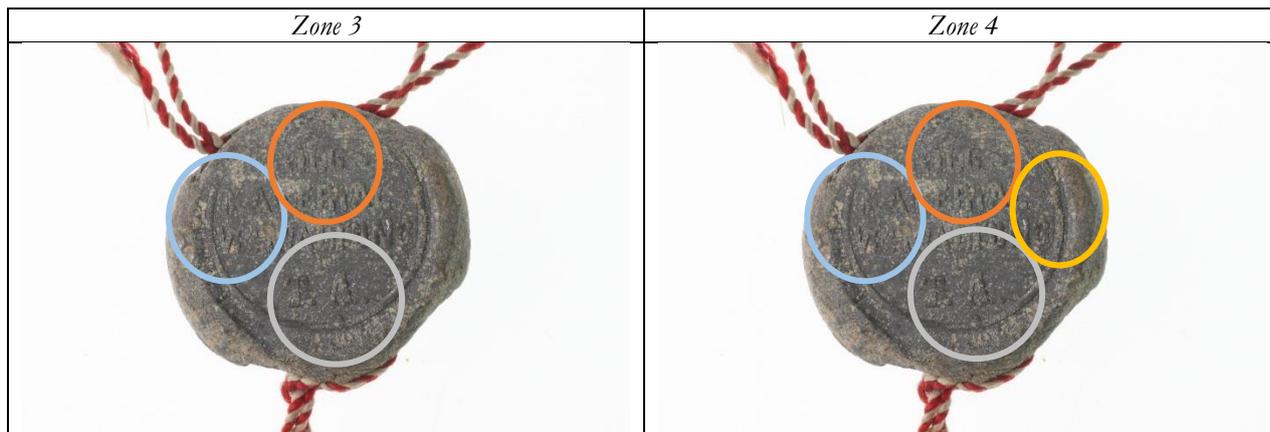
Figure 105 : Zones de réduction.

La face inscription a été découpée en quatre zones de traitement afin de réduire l'ensemble de la surface (Fig. 105). Le nombre peu élevé de zones en comparaison des autres sceaux (entre six et sept) est dû d'une part au fait que nous avons souhaité limiter au maximum les risques de sur-réduction, et d'autre part à la présence de produits de corrosion qui ne recouvraient pas l'ensemble de la surface. Les zones qui ne présentaient que quelques points de carbonates de plomb n'ont pas fait l'objet d'un traitement mais seront réduits ultérieurement avec le tampon de grand diamètre.

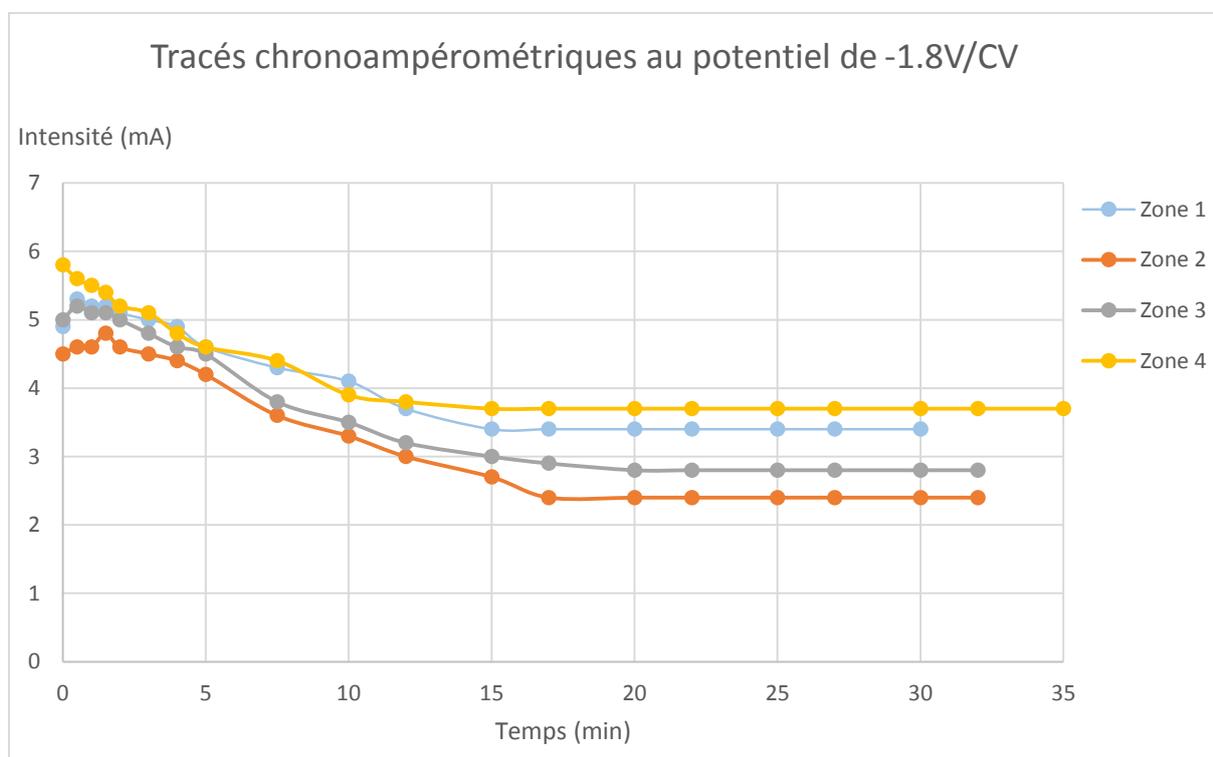
Figure 106 : Bilan du suivi de l'intensité de réduction en fonction du temps sur la face inscription.

Les temps de traitement des différentes zones sont compris entre 30 et 35 minutes (Fig. 90). Cette durée relativement courte est due au fait qu'il est question d'un sceau présentant peu de produits de corrosion. L'intensité finale se situe quant à elle entre 2.4 et 3.7 mA. Les différentes zones ont donc un comportement similaire.

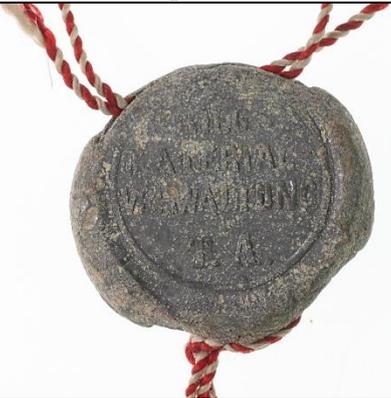
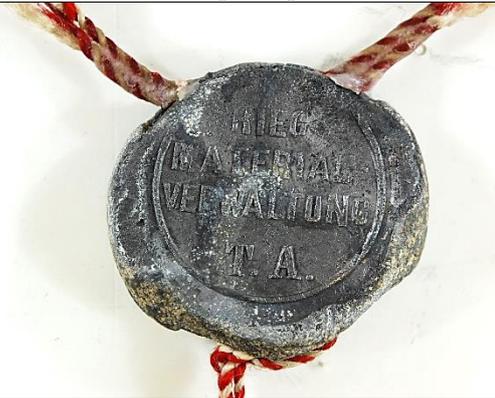
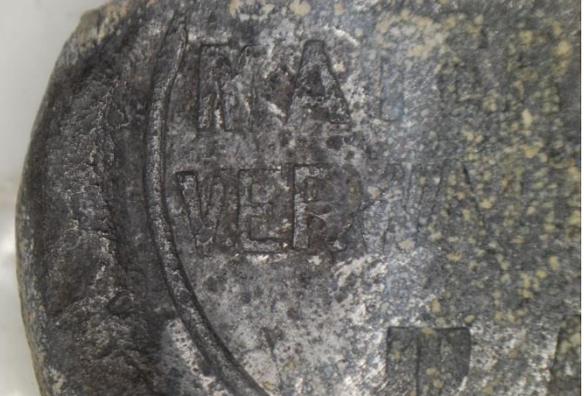
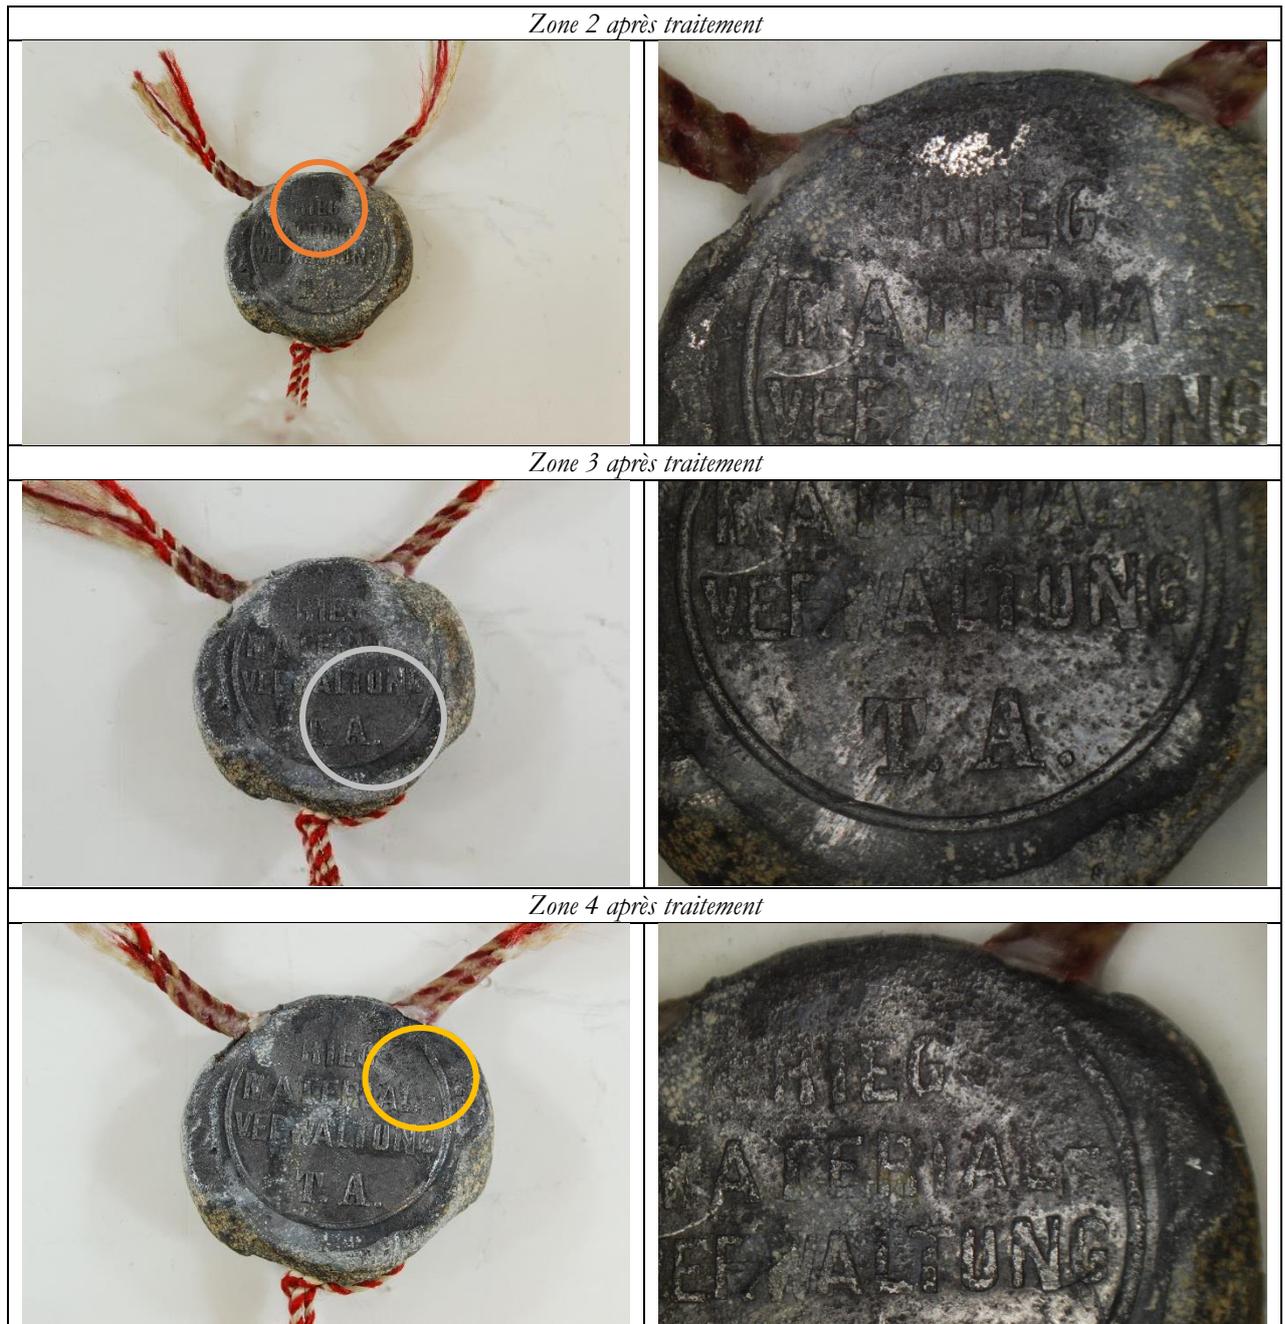
Figure 108 : Photographies de détail de la face inscription avant et après traitement.

Lors de la réduction, les zones de superposition ont été limitées au maximum, c'est la raison pour laquelle il demeure des produits de corrosion en surface (Fig. 107). Ces derniers seront réduits ultérieurement lors du traitement final à l'aide de l'embout de grand diamètre recouvrant entièrement la surface du sceau. Des hétérogénéités de surface (différence de couleur) sont visibles sur le sceau, mais ne sont pas le résultat d'une sur-réduction. Elles proviennent de l'objet. En effet, à la surface du sceau en certaines zones sont présents des produits de corrosion, tandis que dans d'autres ils sont absents. Les zones présentant des produits de corrosion seront plus sombres que celles où il n'y en a pas, les carbonates de plomb réduits étant de couleur grise foncée.

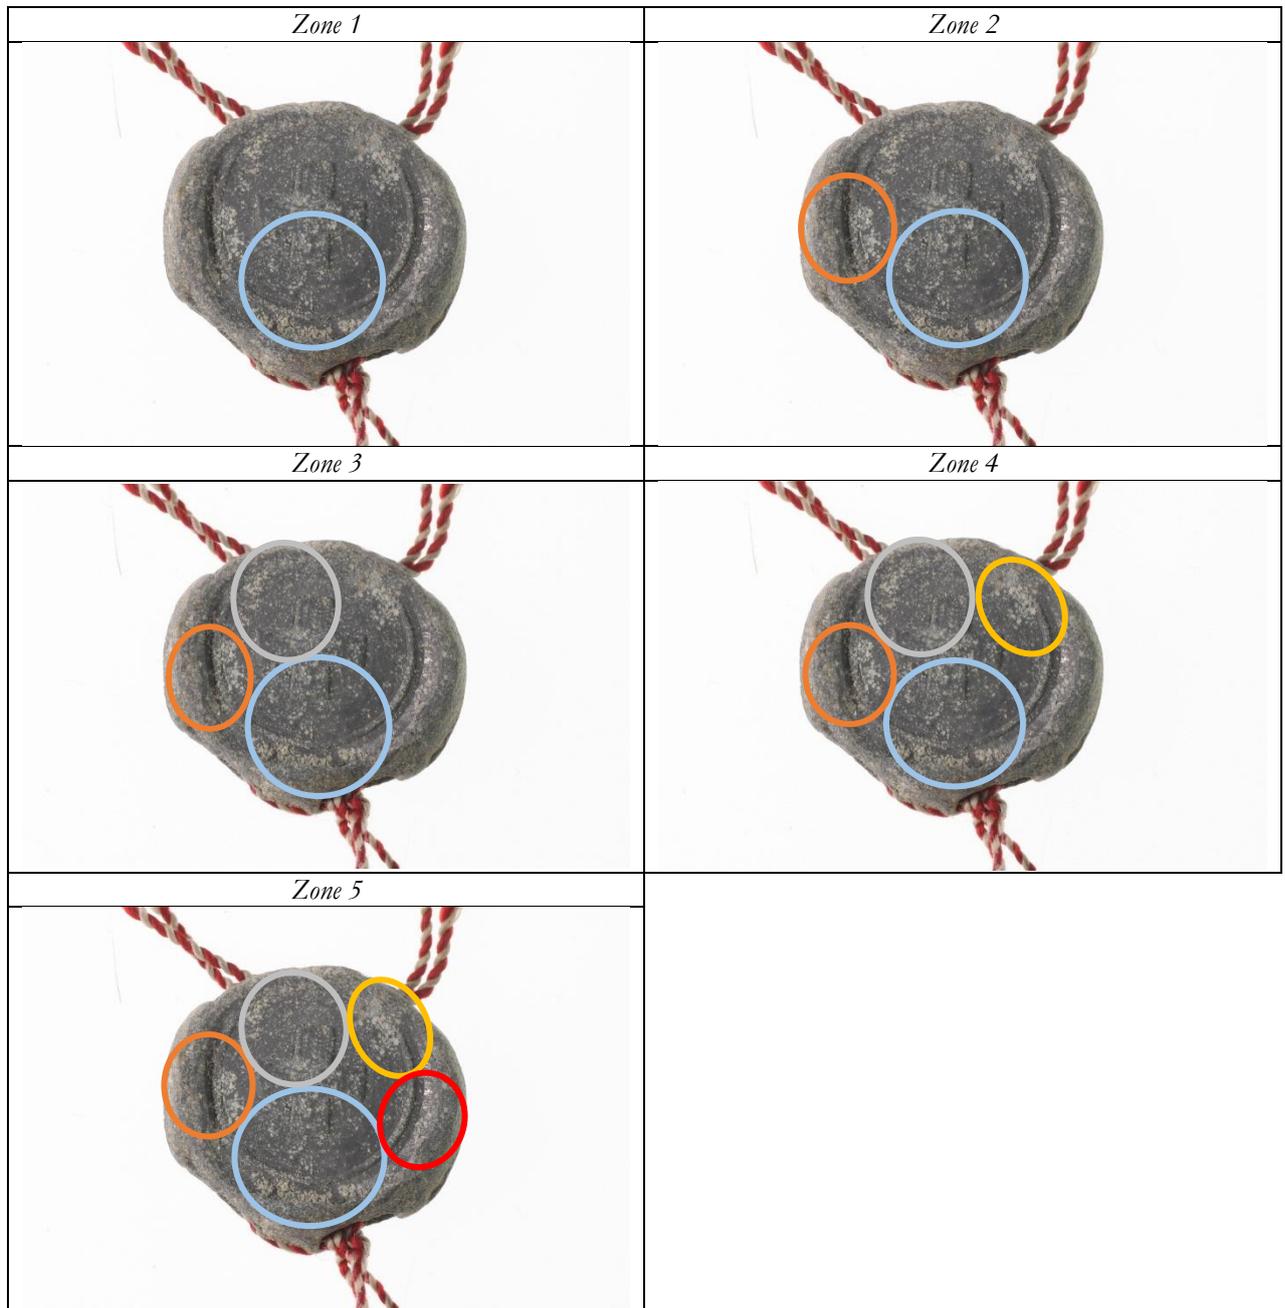
Figure 109 : Zones de réduction.

La face croix a été découpée en cinq zones de traitement (Fig. 109) pour des raisons similaires à la face inscription.

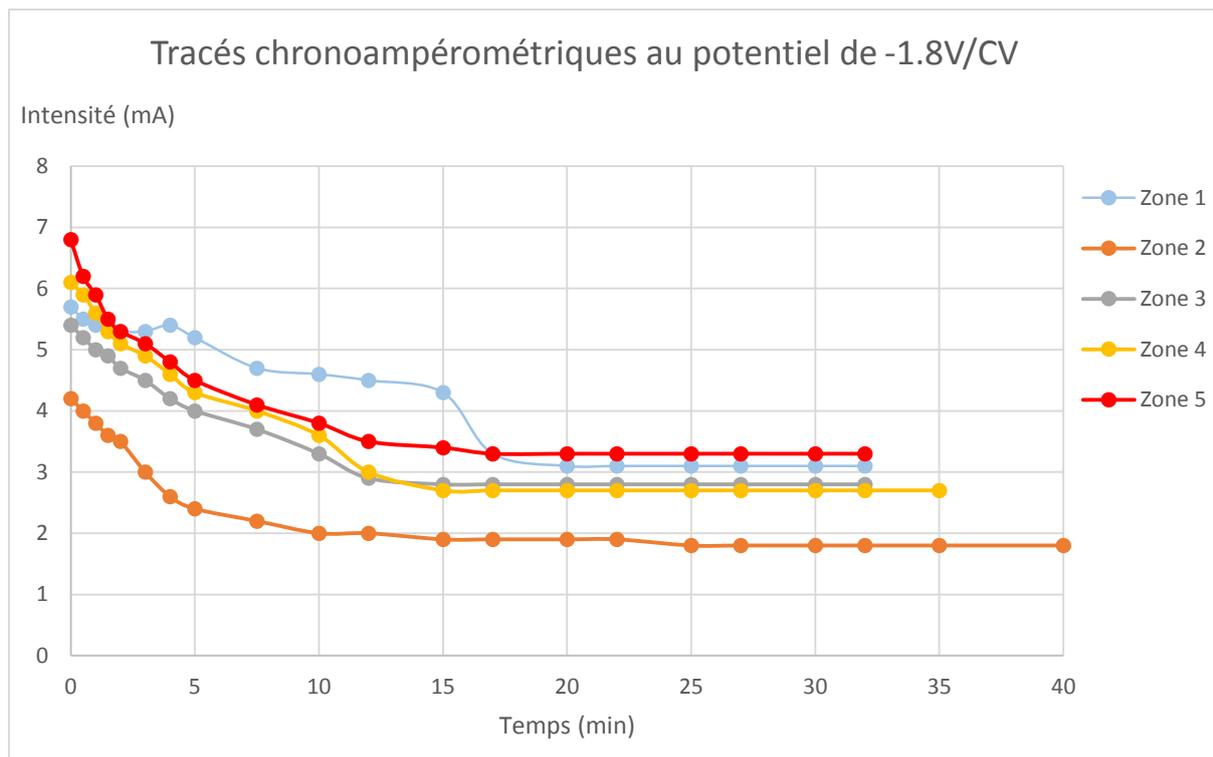
Figure 110 : Bilan du suivi de l'intensité de réduction en fonction du temps sur la face croix.

Comme dans le cas précédent, les différentes zones ont un comportement proche. On constate en effet, que les temps de réduction sont compris entre 32 et 40 minutes et les intensités finales entre 1.8 et 3.3 mA. Les valeurs obtenues sont du même ordre de grandeur que celles de la face inscription (durée du traitement : entre 30 et 35 minutes, intensité finale entre 2.4 et 3.7 mA). Il est à noter que les temps de réduction sont plus courts que ceux obtenus lors des traitements des deux autres sceaux. Ceci est dû principalement au fait que la couche de produits de corrosion était plus épaisse et étendue.

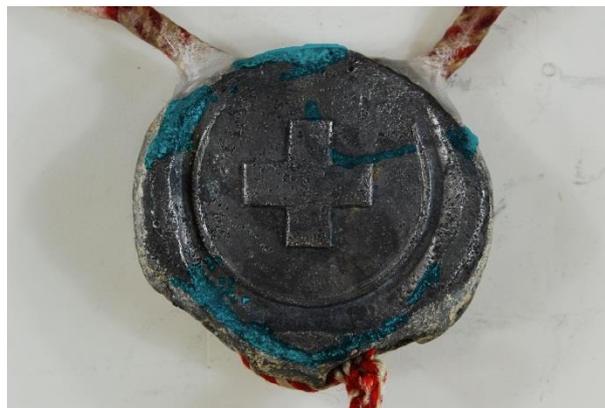
Figure 111 : Mise en évidence des zones non réduites en bleu

Il demeure également quelques zones non réduites du fait de l'absence de superposition de traitement (Fig. 111). Ces derniers produits de corrosion seront réduits lors de l'intervention finale avec l'embout de grand diamètre. Les photographies comparatives avant et après traitement sont données ci-dessous en fonction de chaque zone.

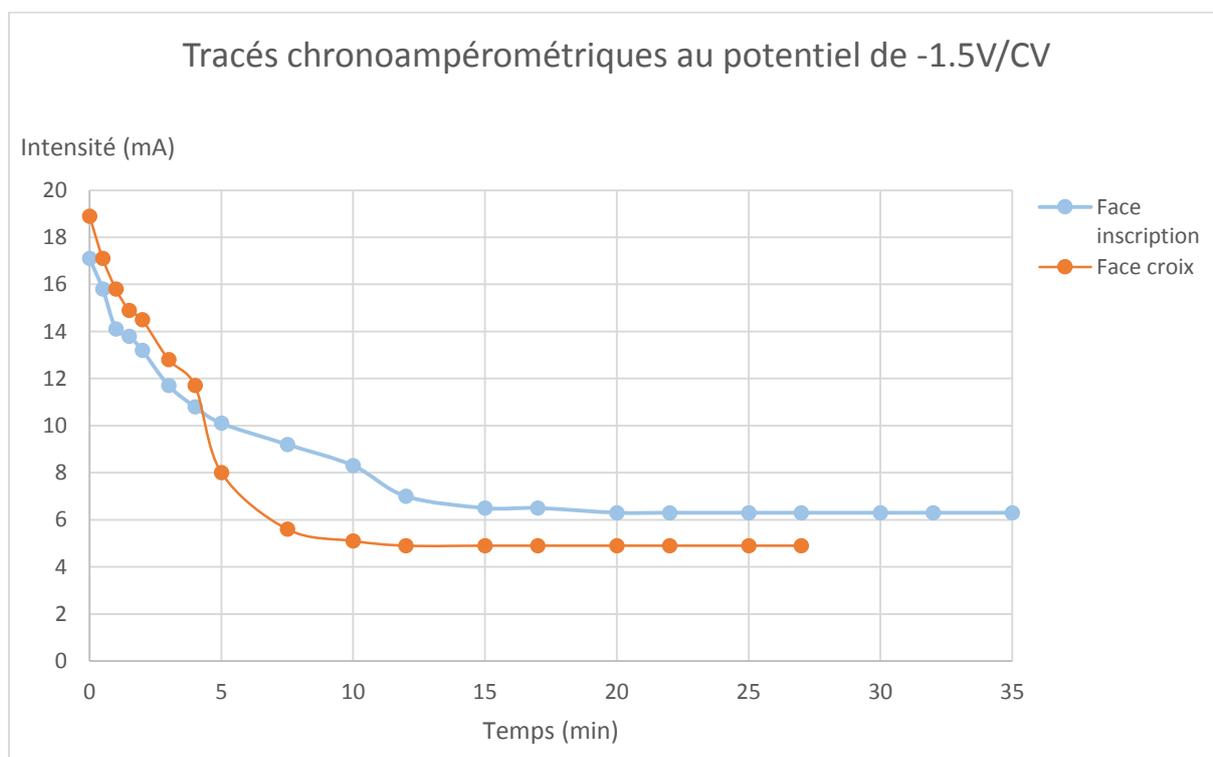
Figure 114 : Bilan du suivi de l'intensité de réduction au cours du temps sur les deux faces principales du sseau de la courroie.

On remarque que les temps de traitement sont très proches, compris entre 27 et 35 minutes et sont du même ordre de grandeur que ceux obtenus lors de la réduction des deux autres sseaux. En outre, les intensités finales ont des valeurs comprises entre 4.9 et 6.3 mA.
