Définition d'un protocole de traitement local de réduction consolidante des carbonates de plomb à l'aide du Pleco

Rapports de traitement

du sceau en plomb du porte-baïonnette pour cycliste, des pièces pour cycliste, de la courroie de tambour et de la pochette pour munition de la collection de la Fondation du matériel historique de l'armée suisse

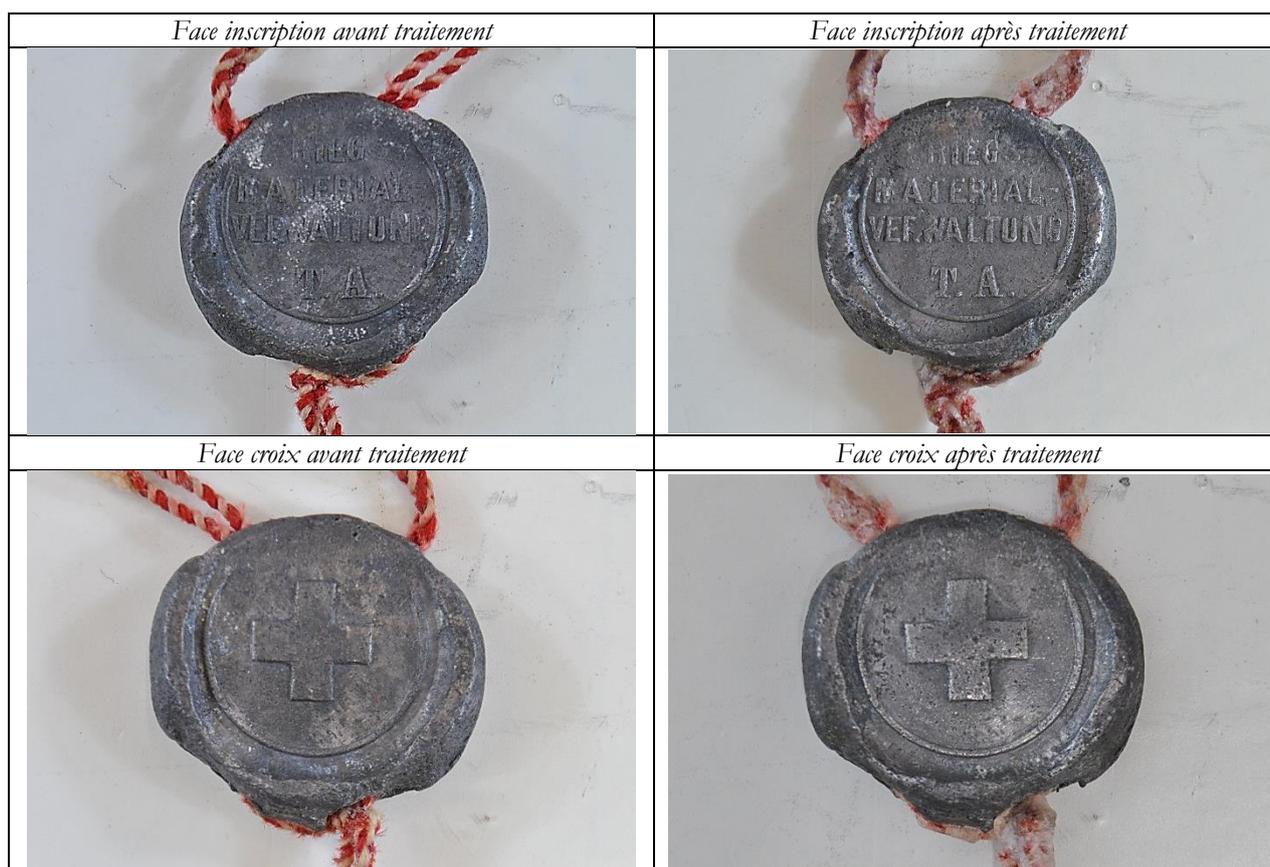
Figure 115 : Vues du sceau après homogénéisation de la surface avec le Pleco muni de l'embout de grand diamètre.

Les derniers produits de corrosion ont pu être réduits. On constate néanmoins quelques hétérogénéités de surface qui sont dues comme nous avons pu le dire précédemment au fait que les produits de corrosion ne recouvraient pas entièrement la surface. Une fois réduits, ceux-ci prennent une couleur plus foncée que le métal simplement recouvert d'une couche d'oxyde, elle aussi réduite. On notera ainsi quelques différences de couleur qui ne perturbe cependant pas la lecture du sseau (Fig. 115).

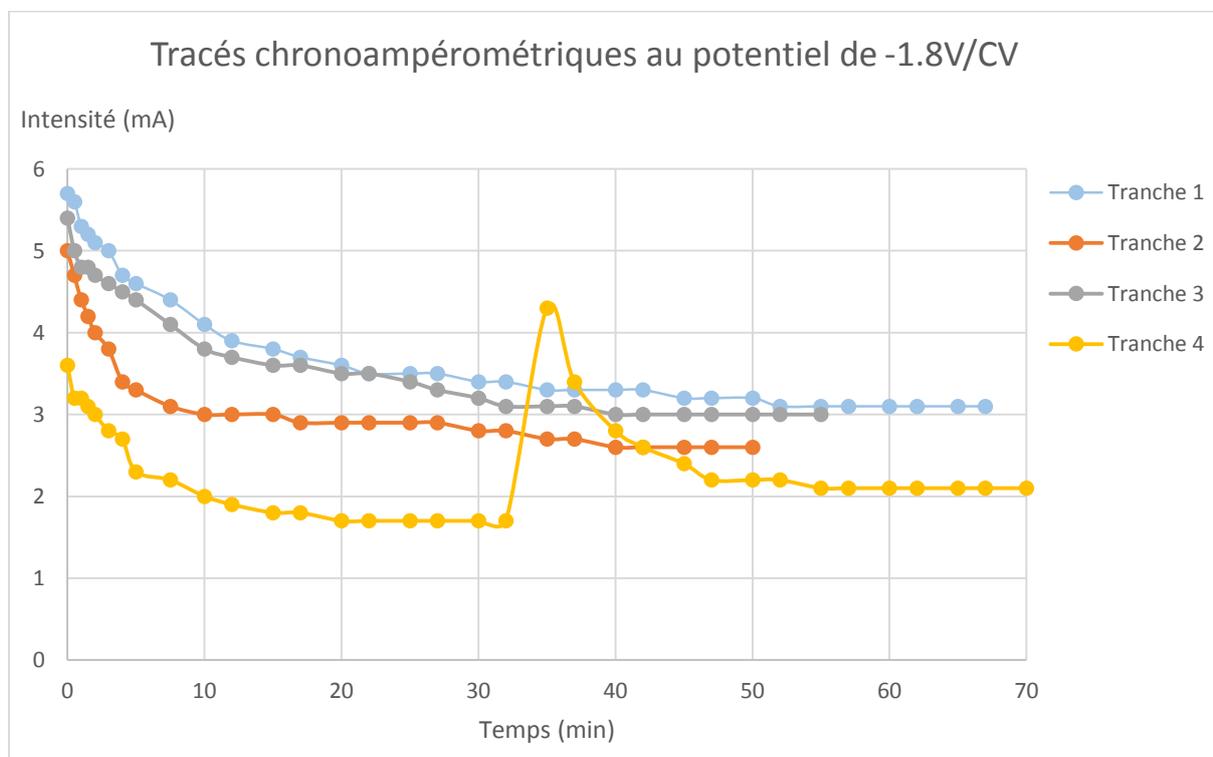
Figure 117 : Bilan du suivi de l'intensité de réduction en fonction du temps sur la tranche.

Les temps de réduction sont assez variables en fonction de la zone traitée, se situant en effet entre 50 et 70 minutes. Concernant la section 4, du fait du passage des lacs entrants sur la tranche, celle-ci a dû être traitée en deux fois, expliquant ainsi le temps de réduction relativement long. Pour les trois autres zones, plus la surface est grande et plus le temps de traitement est long. Les sections 1 et 3 correspondent en effet à celles qui ont les aires les plus importantes. Les temps de traitement sont du même ordre de grandeur que ceux obtenus lors de la réduction des deux autres sceaux. En effet ceux-ci étaient compris entre 35 et 85 minutes. Les intensités finales quant à elles sont relativement proches puisqu'elles varient entre 2.1 et 3.1 mA. Les valeurs les plus importantes sont sans surprise relatives à celles des zones les plus grandes. En travaillant en densité de courant, nous obtiendrions des valeurs finales sans doute très proches.

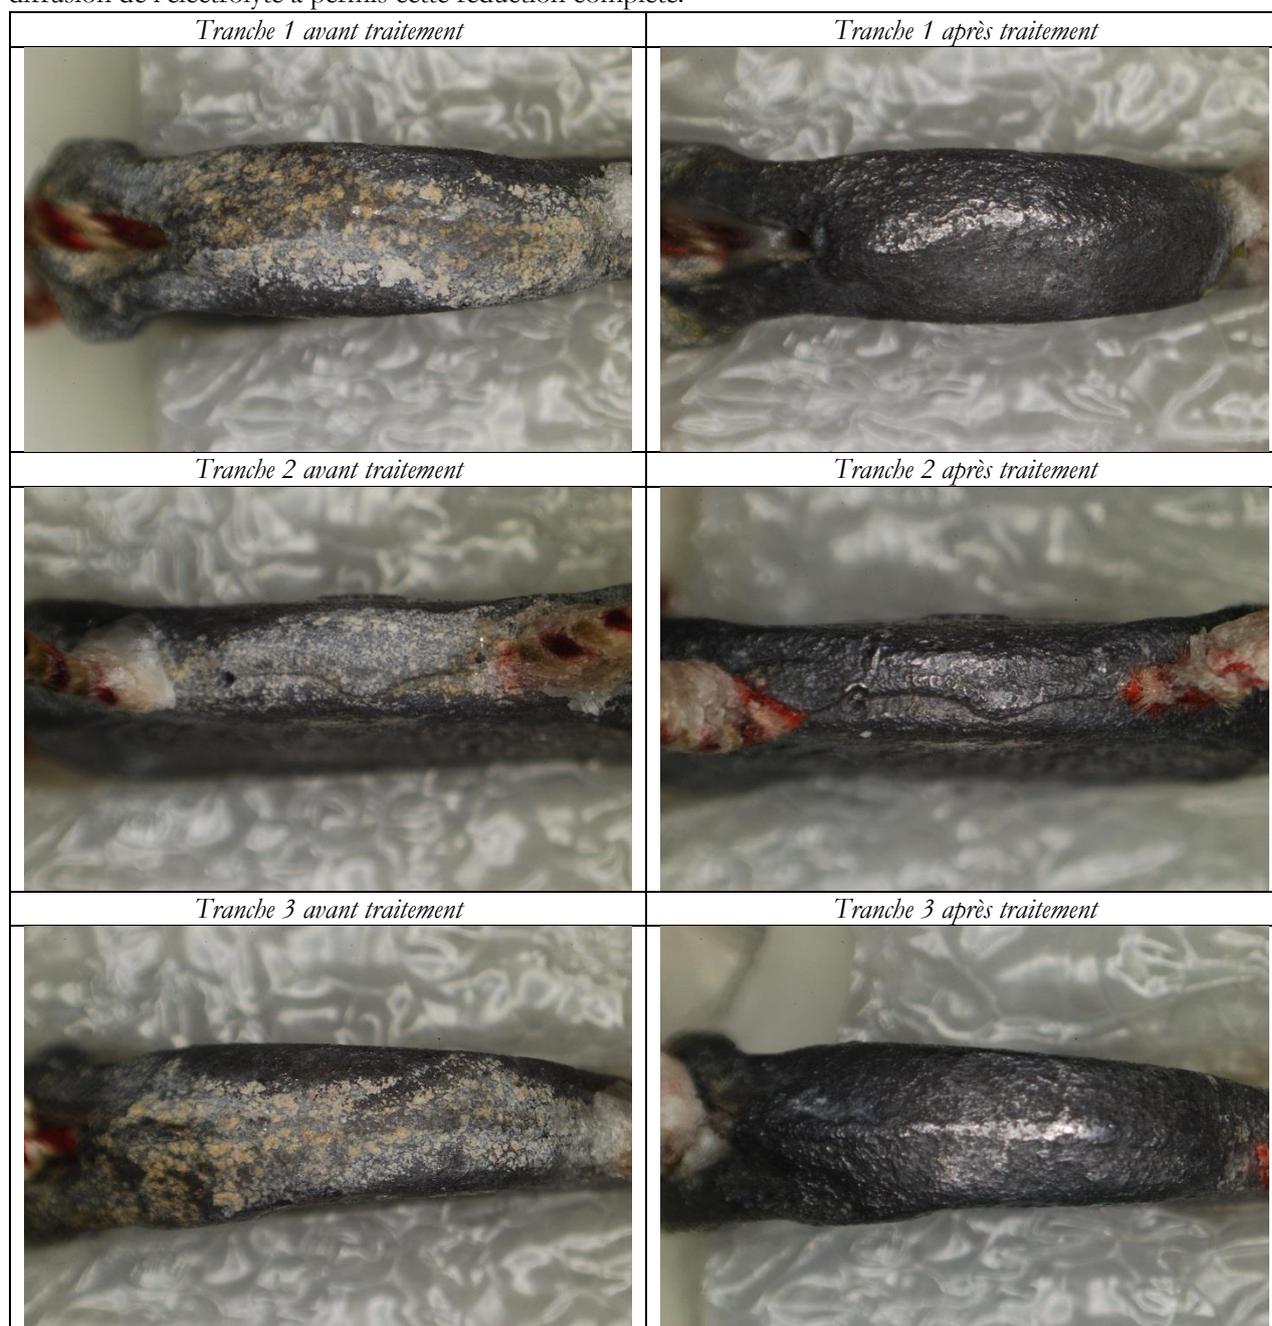
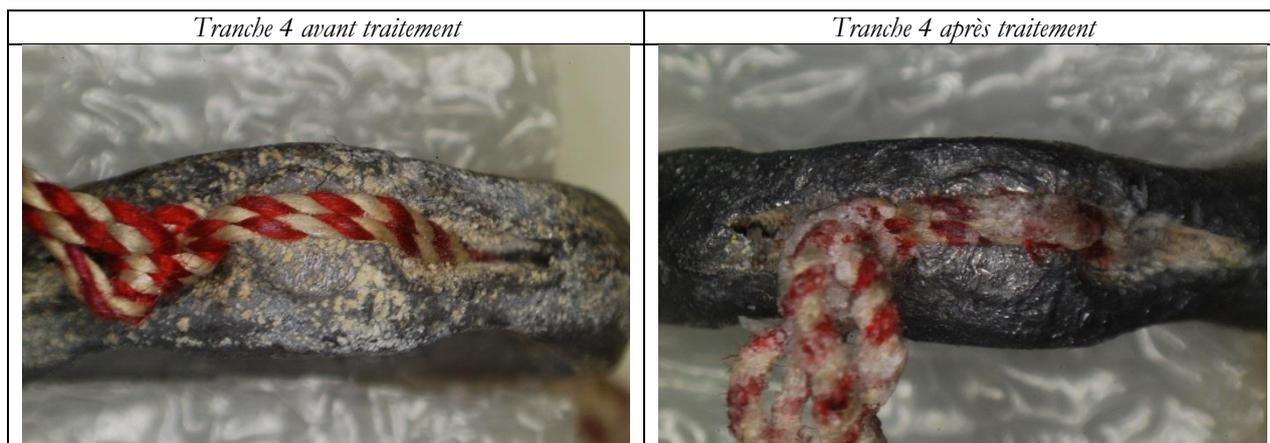
Figure 118 : Suivi photographique des zones de la tranche au cours du temps

Ce traitement a permis de réduire les produits de corrosion au plus proches des lacs. S'il demeure des carbonates de plomb au niveau des lacs entrants, en revanche ceux situés proches des lacs sortants ont été entièrement réduits. Cette différence par rapport aux deux autres sceaux traités provient principalement de la géométrie du sceau et de la stratigraphie des produits de corrosion. A partir de ces deux facteurs, la diffusion de l'électrolyte a permis cette réduction complète.

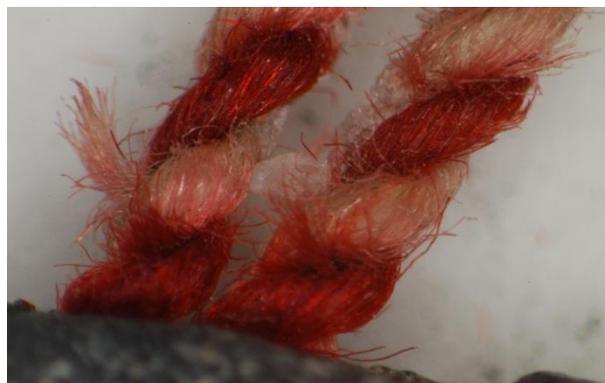
Figure 119 : Lacs sortants après traitement.

Au cours du traitement nous n'avions pas relevé d'infiltration de l'électrolyte, néanmoins après la sublimation du cyclododécane, nous avons pu constater qu'au niveau d'un des lacs sortants un dégorgement de la teinture rouge conduisant à une légère coloration de surface au niveau des lacs blancs (Fig. 119). Dans le cas des lacs en soie teintée, il serait donc sans doute nécessaire de réaliser une double protection avec du cyclododécane selon le même protocole que celui utilisé jusqu'alors puis en recouvrant la surface avec de la paraffine. Ceci limitera les risques de fracture du cyclododécane qui demeure fragile et par suite d'infiltration.

Ce dégorgeement nous a amené à revoir le protocole de protection des lacs. En effet, le cyclododécane demeurant fragile, il se fracture et l'électrolyte peut ainsi pénétrer. Afin de limiter ce phénomène, nous proposons d'appliquer une couche de paraffine à chaud au-dessus du cyclododécane. Celle-ci assurera un renforcement de la protection.

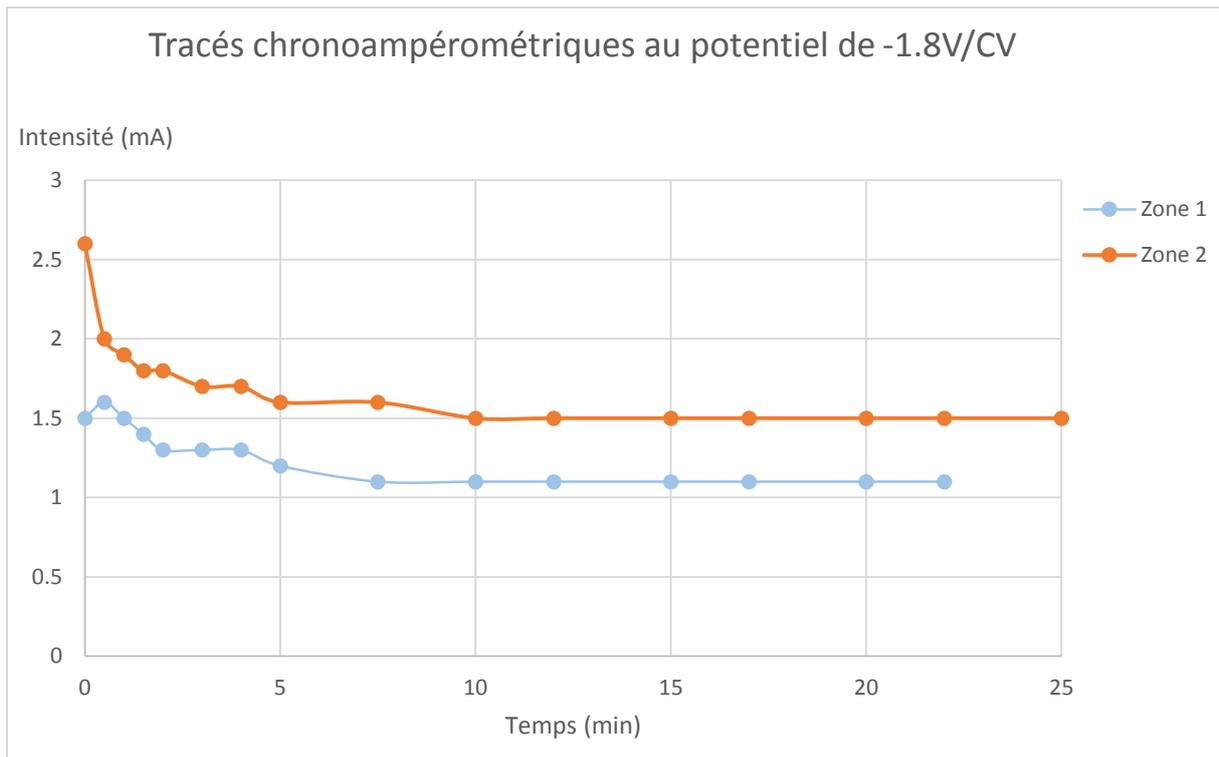
Figure 122 Bilan du suivi de l'intensité de réduction en fonction du temps sur la première interface des lacs entrants.

Les temps de traitement pour ces deux zones sont très proches, compris entre 22 et 25 minutes, de même que l'intensité finale du courant, entre 1.1 et 1.5 mA. Il s'agit donc de zones présentant un comportement similaire. Si on compare ces valeurs à celles obtenues lors du traitement des deux autres sceaux, on constate que nous nous situons dans le même ordre de grandeur, tant au niveau du temps de réduction que de l'intensité finale. On remarque néanmoins que la durée de la réduction au niveau des creux est inférieure à celle de ceux des deux autres sceaux qui était d'environ 50 minutes.

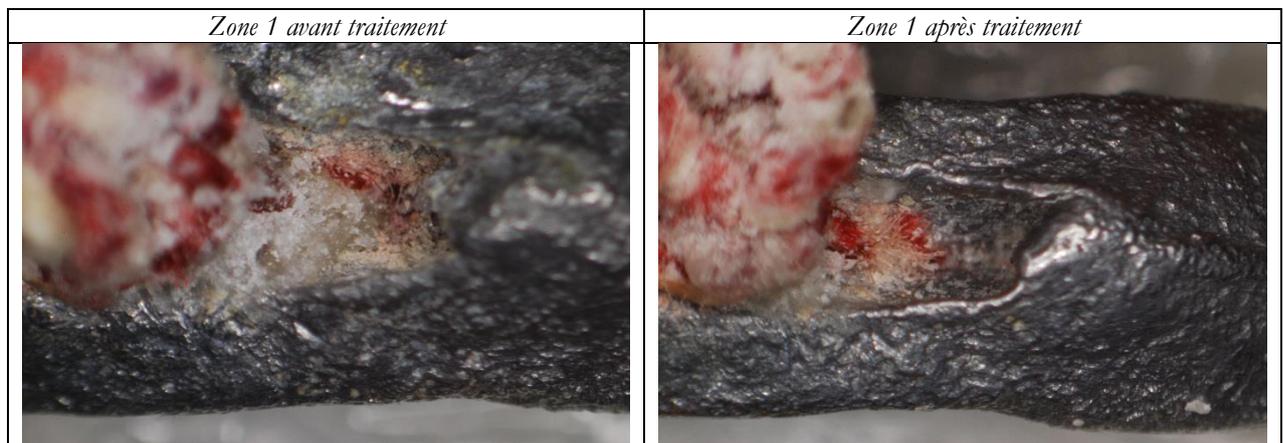
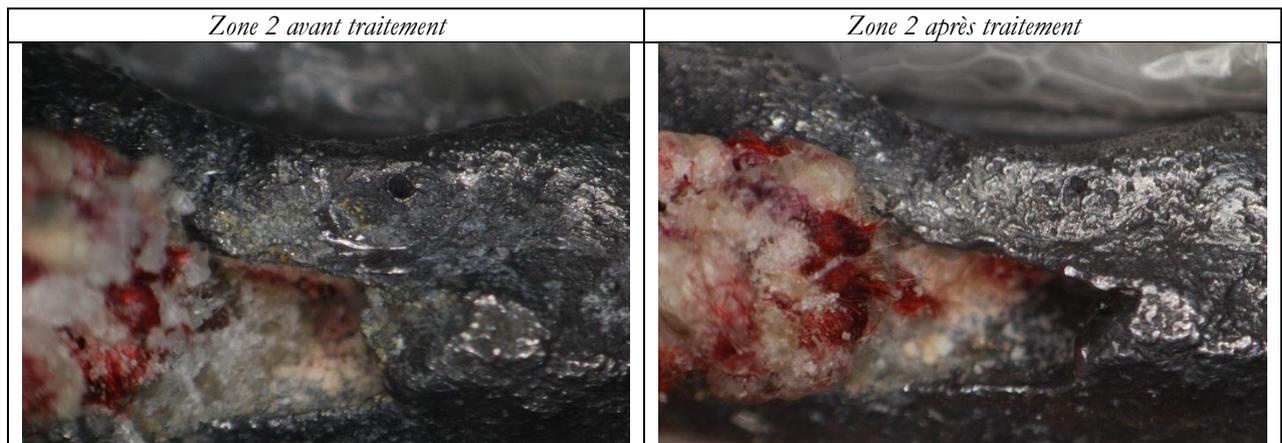
Figure 123 : Suivi photographique des zones réduites au niveau de l'interface des lacs entrant au cours du temps.

Des carbonates de plomb sont encore présents au plus profond du creux. Ceci constitue la limite de l'utilisation du Pleco. En effet, même avec le tampon dont la pointe est très fine, il est difficile de réduire tous les produits de corrosion dans les creux, d'autant plus dans ce cas précis où ce dernier est très profond. Aucune décohésion au niveau des lacs, conduisant à une infiltration de l'électrolyte, n'a été relevée. Les produits de corrosion sont réduits au plus proches de ceux-ci.

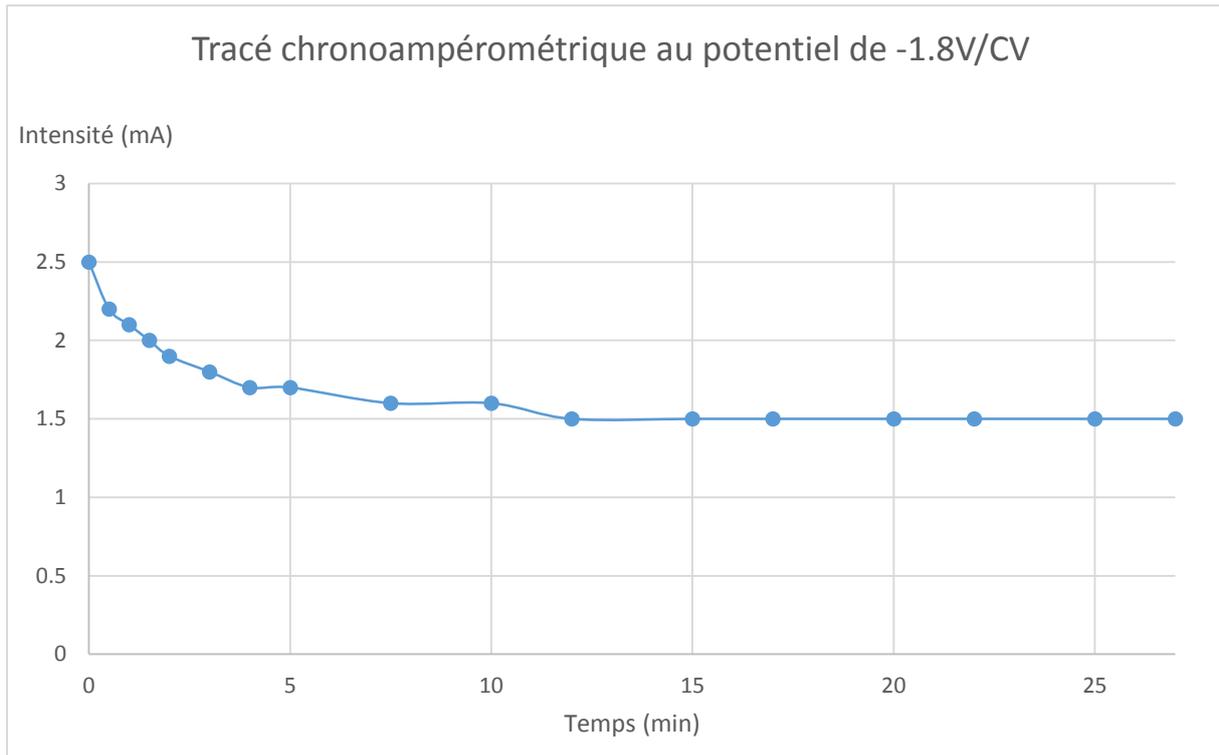
Figure 125 : Suivi de l'intensité de réduction en fonction du temps sur la seconde interface des lacs entrants.

L'intensité du courant se stabilise à partir de 12 minutes, autour de 1.7mA. Le traitement est poursuivi 15 minutes pour s'assurer de la réduction complète des produits de corrosion. Celui-ci est du même ordre de grandeur que ceux obtenus pour la première interface.

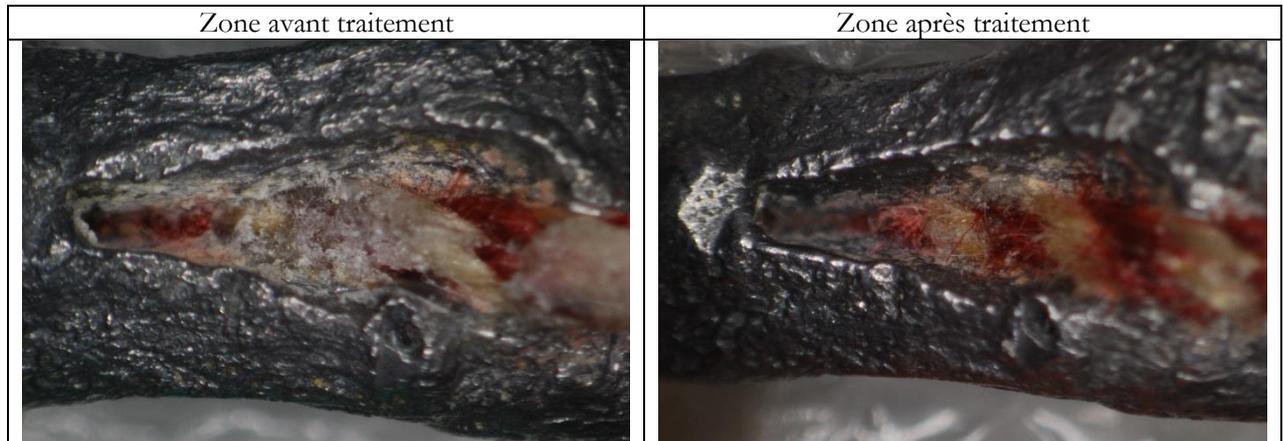
Figure 126 : Suivi photographique des zones réduites au niveau de l'interface métal/lacs entrants au cours du temps.

Aucune décohésion au niveau des lacs, conduisant à une infiltration de l'électrolyte, n'a été relevée. Les produits de corrosion sont réduits au plus proches de ceux-ci.

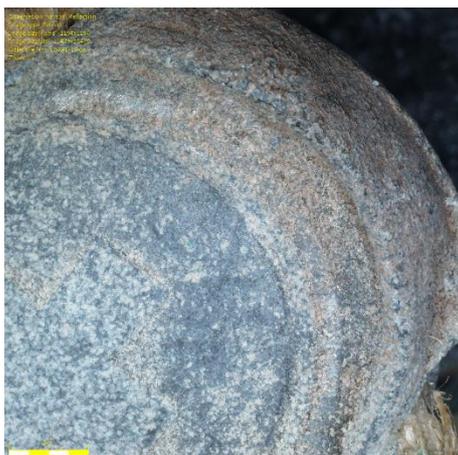
Figure 133 : Détail de la face croix (avant traitement).

On note la présence d'une couche de produits de corrosion de type carbonate de plomb, fine, uniforme et généralisée sur l'ensemble de la surface. Sur la face en contact avec la pochette, les produits de corrosion ont pris une couleur brune (Figs. 133 et 134).

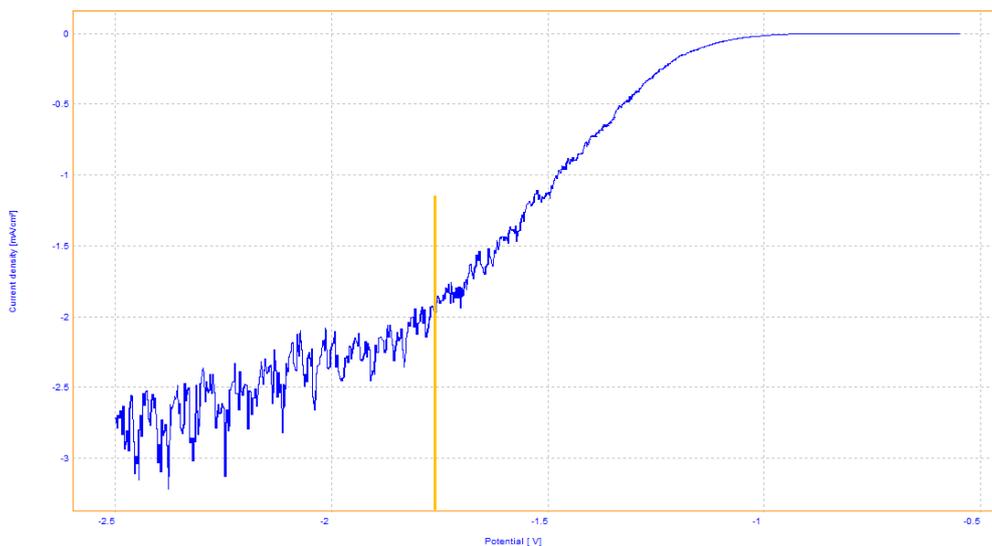
Figure 136 : Voltammétrie linéaire cathodique du sceau de la pochette pour munition. Solution : Na_2SO_4 0.1M, vitesse de balayage : 1mV/s .

Le tracé voltammétrique obtenu lors de la définition des paramètres de traitement à l'aide du potentiostat (Fig. 136) montre un pic de réduction au potentiel de -1.75V/CV . Le fait que ce dernier soit particulièrement écrasé provient sans doute de la grande quantité de produits de corrosion sur la zone considérée.

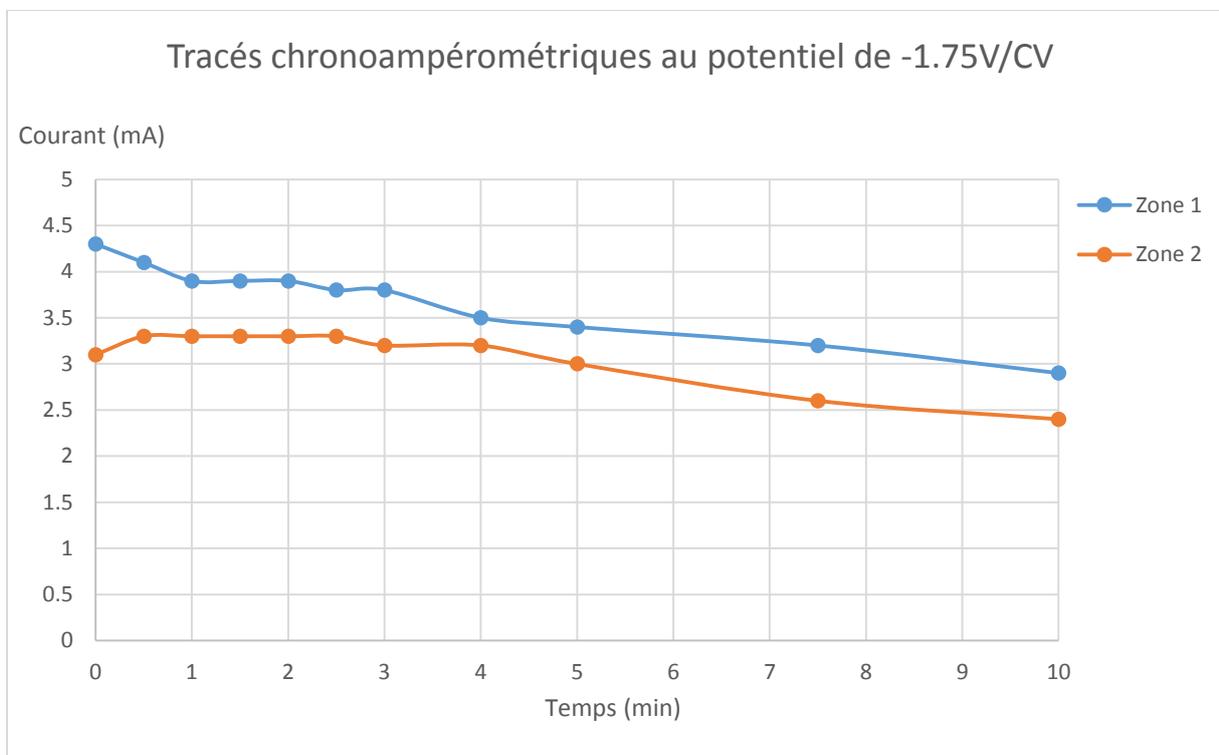
Figure 137 : Suivi de l'intensité de réduction en fonction du temps lors des premiers essais de réduction sur la face croix.

Ces deux premiers essais montrent que l'intensité de courant décroît au cours du temps (Fig. 137), traduisant un processus de réduction des carbonates de plomb. Le traitement sera donc mené au potentiel de -1.75V/CV.

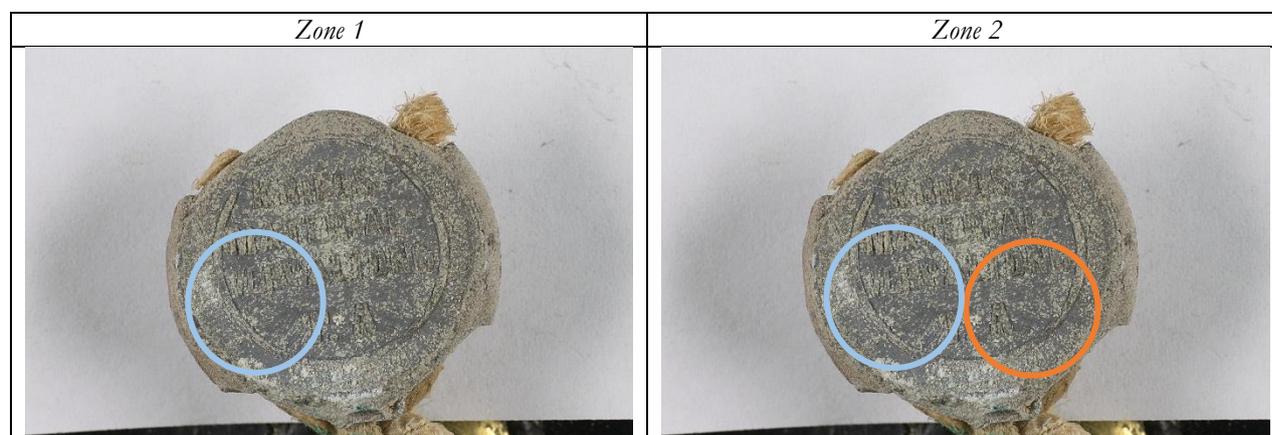
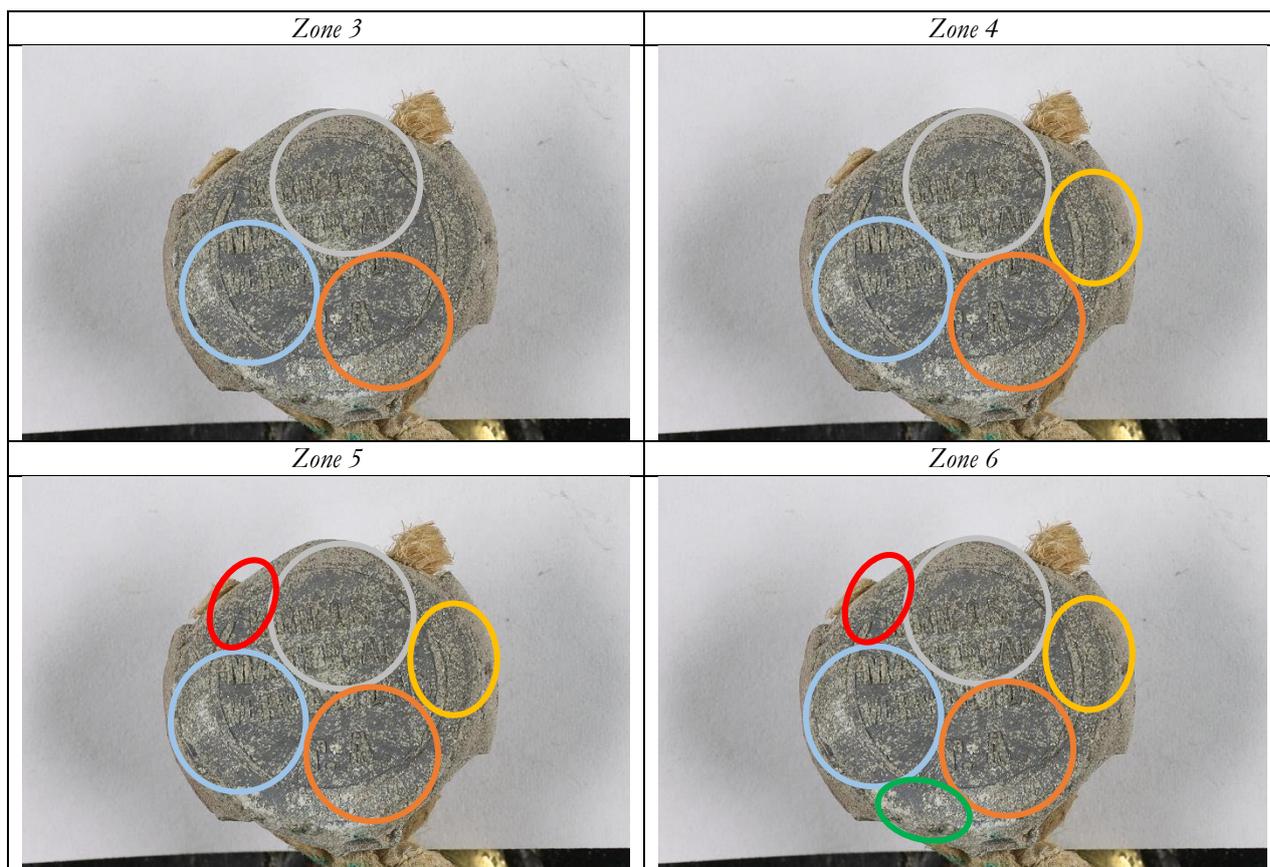
Figure 139 : Zones de réduction.

La face inscription a été découpée en six zones de traitement afin de réduire l'ensemble de la surface (Fig. 139). Les quatre premières correspondent à de grandes aires, tandis que les deux dernières sont de taille réduite et ont été traitées avec un tampon de plus petit diamètre. Ils demeurent ainsi quelques zones avec des produits de corrosion non réduits, traités lors de la phase finale avec le tampon de grand diamètre.

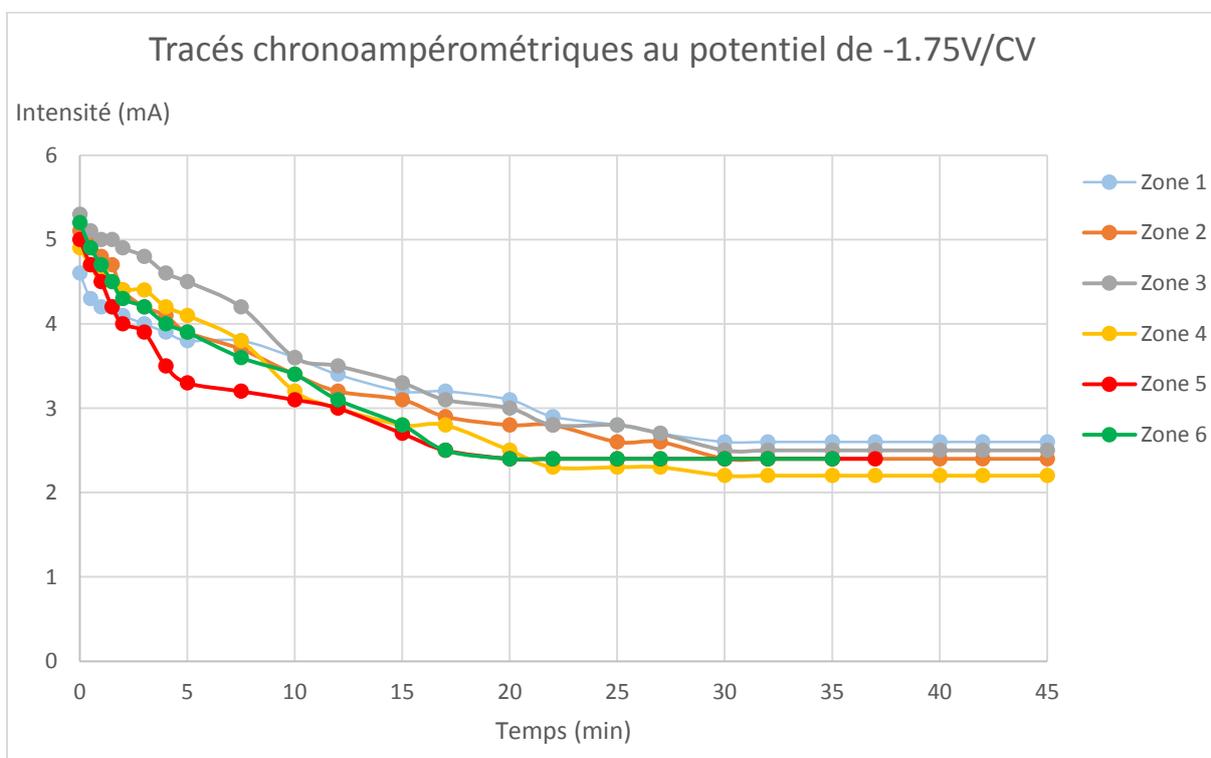
Figure 140 : Bilan du suivi de l'intensité de réduction en fonction du temps sur la face inscription.

Les temps de réduction pour des surfaces de même taille (1 à 4, 5 et 6) sont identiques (respectivement 45 et 35 minutes). Les intensités de réduction finales sont quant à elles comprises entre 2.2 et 2.5 mA. Lors de la réduction, les zones de superposition ont été limitées au maximum, c'est la raison pour laquelle il demeure des produits de corrosion en surface (Fig. 141). Ces derniers seront réduits ultérieurement lors d'un traitement final à l'aide d'un tampon de grand diamètre recouvrant entièrement la surface du sceau.

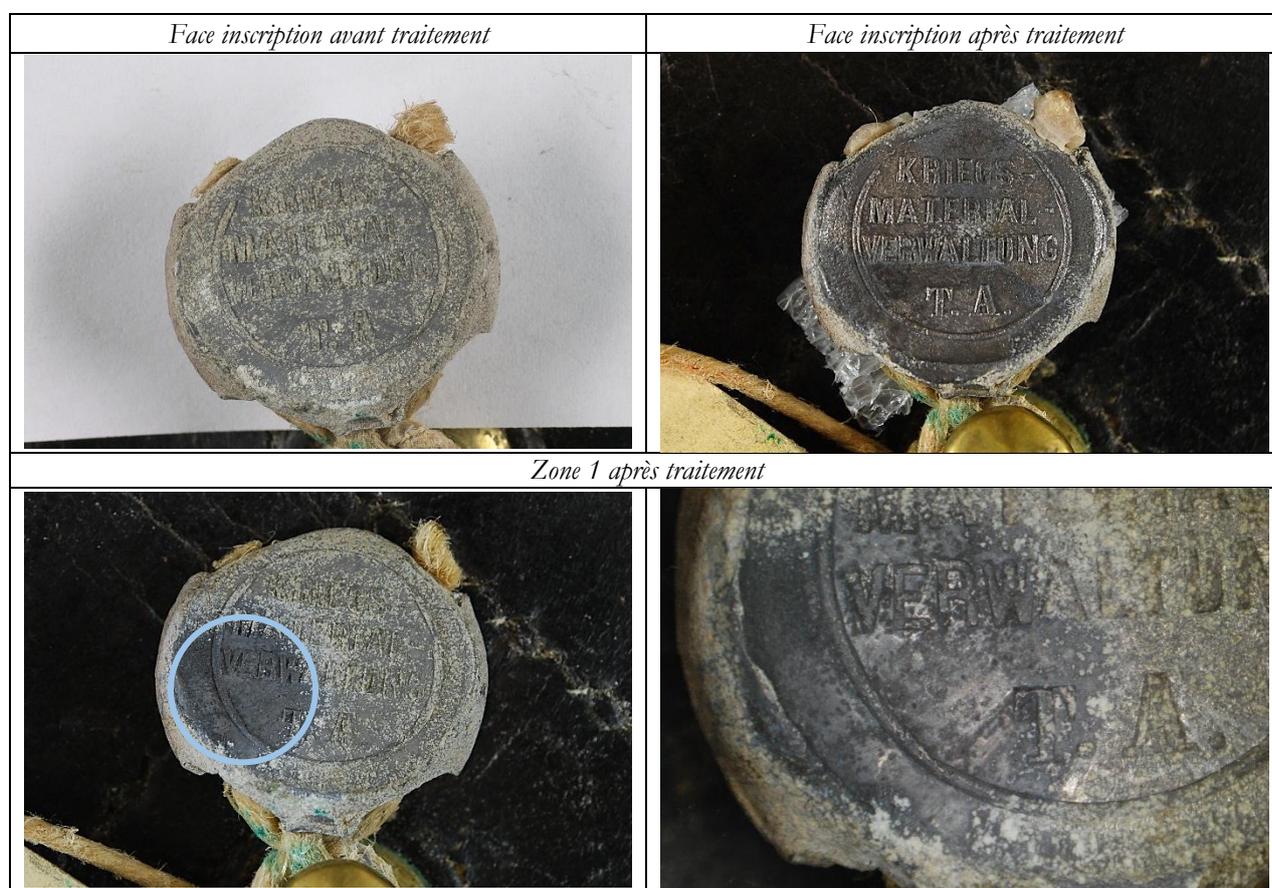
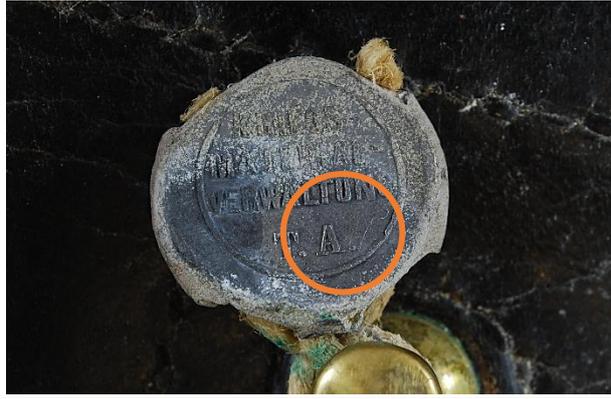
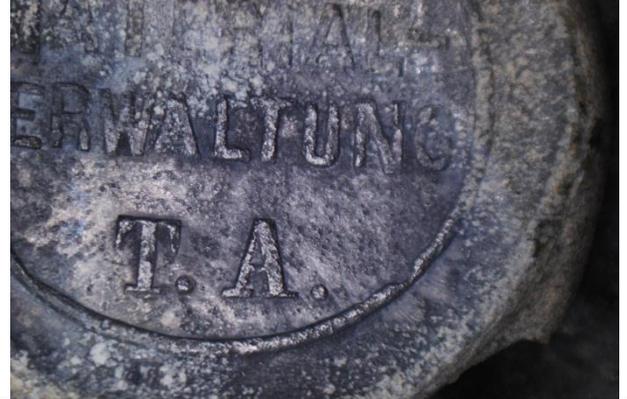
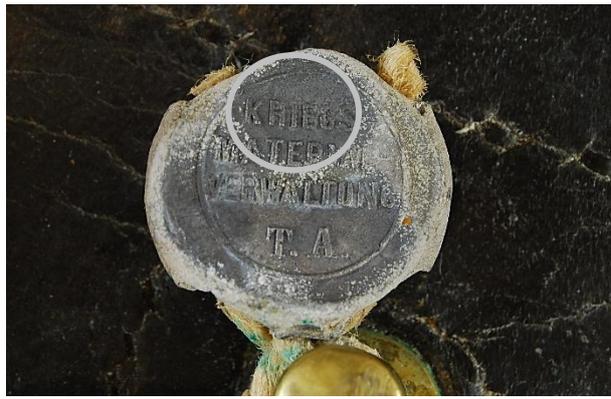
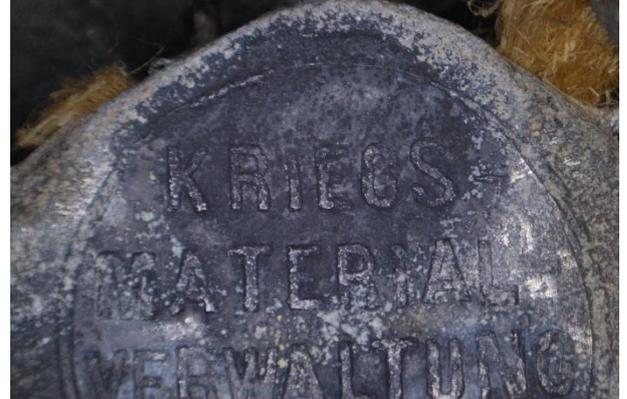
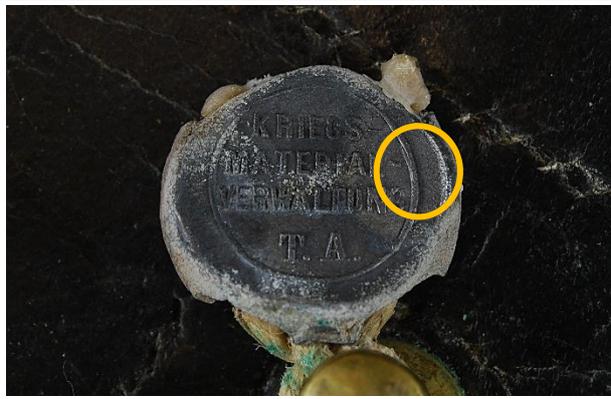
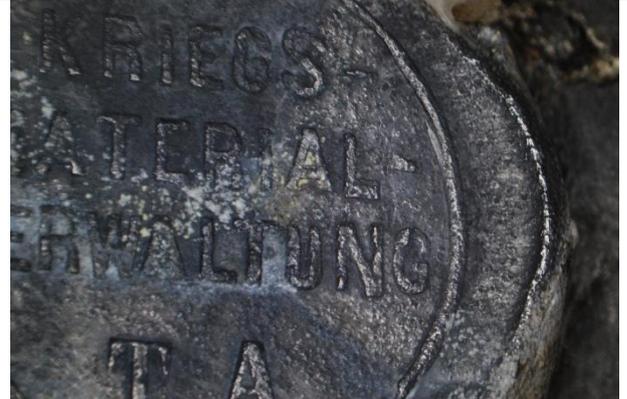
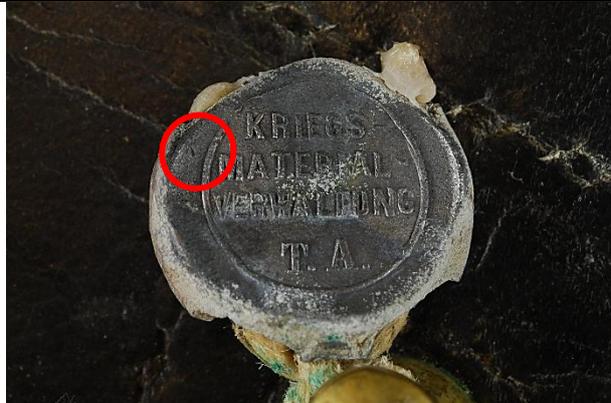
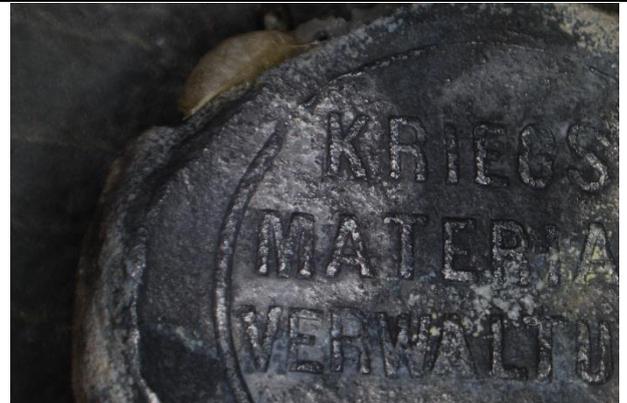
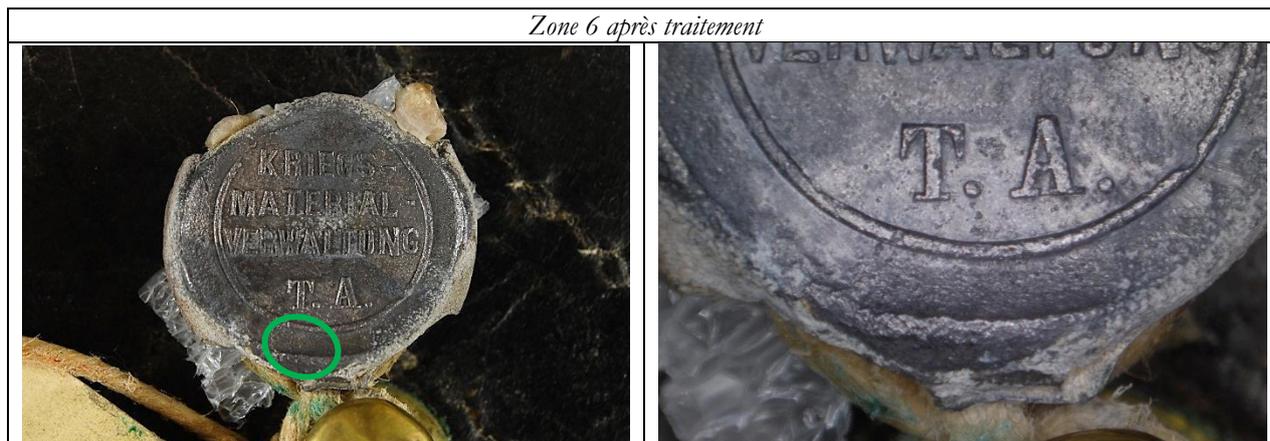
Figure 142 : Suivi photographique des zones réduites de la face inscription au cours du temps. .

Les photographies comparatives avant et après traitement et le suivi photographique au cours du traitement sont données ci-dessous (Fig. 142).

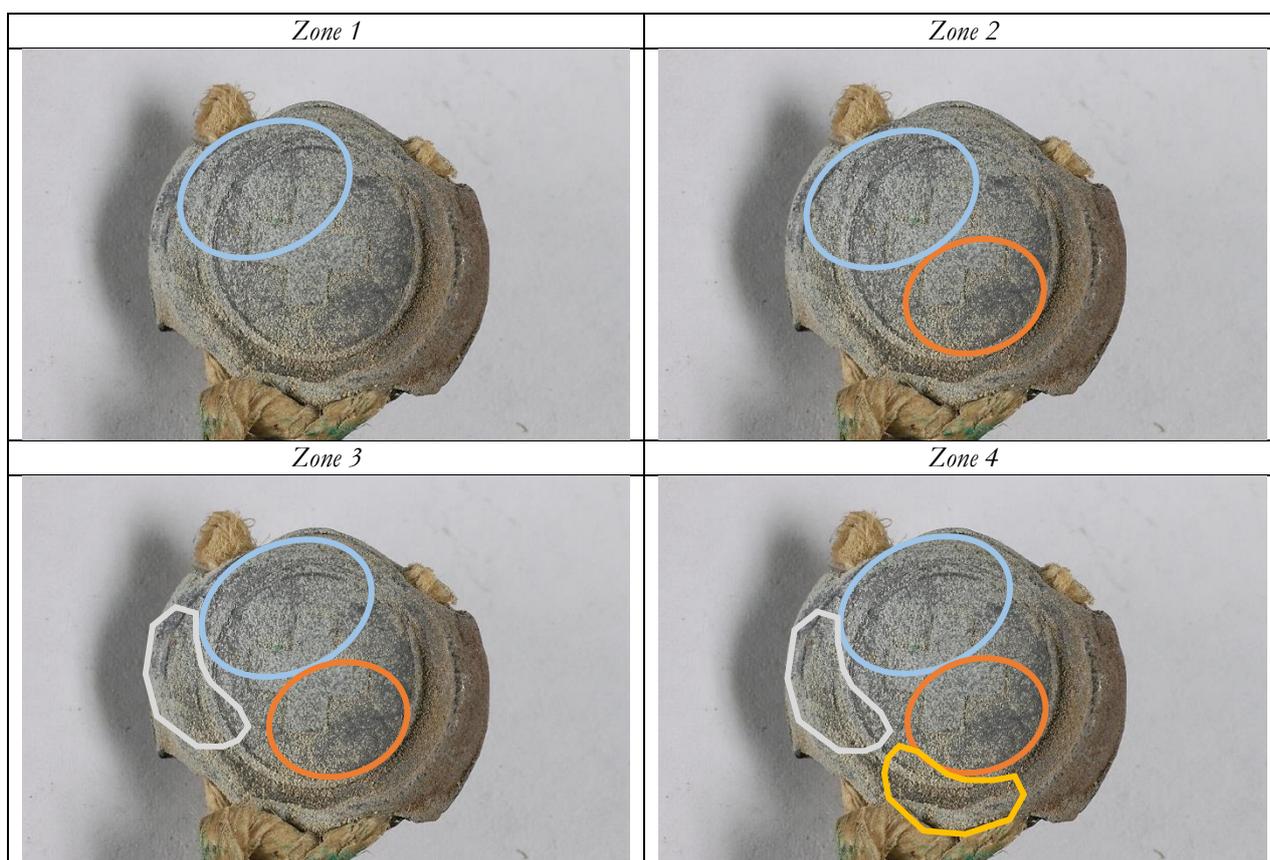
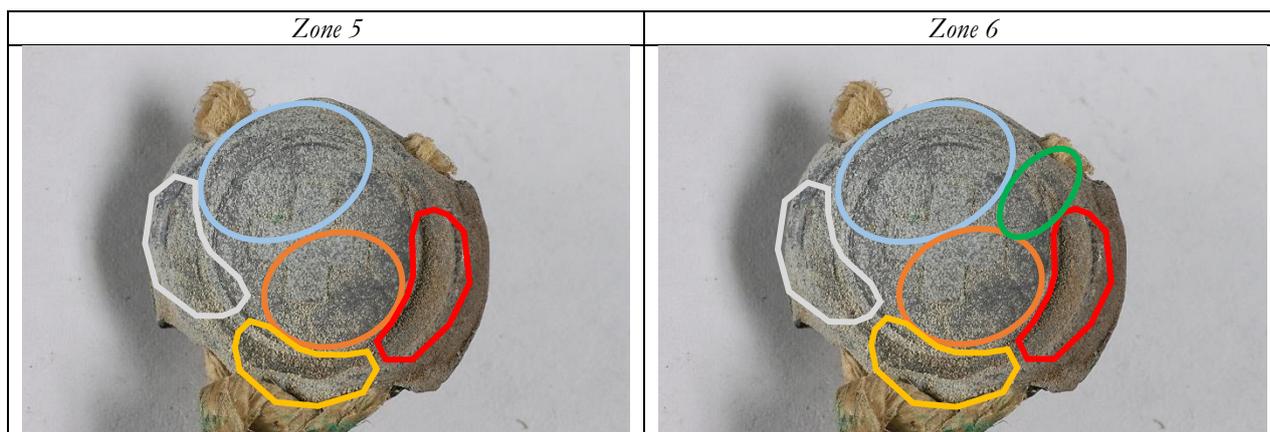
Figure 143 : Zones de réduction.

La face croix a été découpée en six zones de traitements (Fig. 146) de manière similaire à la face précédente. La forme du tampon a pour les zones 3 à 6 dû être adapté pour limiter les sur-réductions.

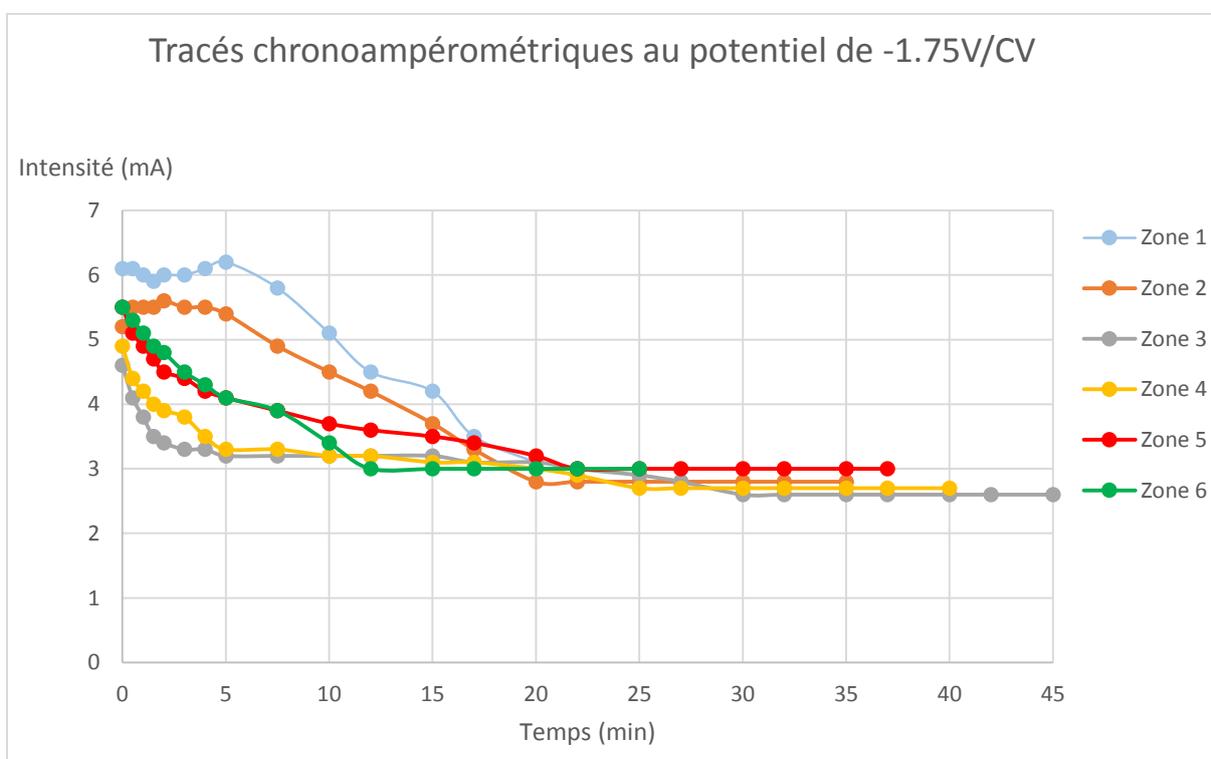
Figure 144 : Bilan du suivi de l'intensité de réduction en fonction du temps sur la face croix.

Le comportement de cette face est plus hétérogène que celui de la précédente. Le temps de traitement varie en effet entre 25 et 45 minutes. Les intensités finales sont quant à elles comprises entre 2.6 et 3.0 mA. Ces valeurs sont néanmoins du même ordre de grandeur que celles obtenues lors du traitement de la face inscription. Ils demeurent quelques zones non réduites du fait de l'absence de superposition de traitement (Fig. 145), et traitées ultérieurement. Les photographies comparatives avant et après traitement sont données ci-dessous en fonction de chaque zone.

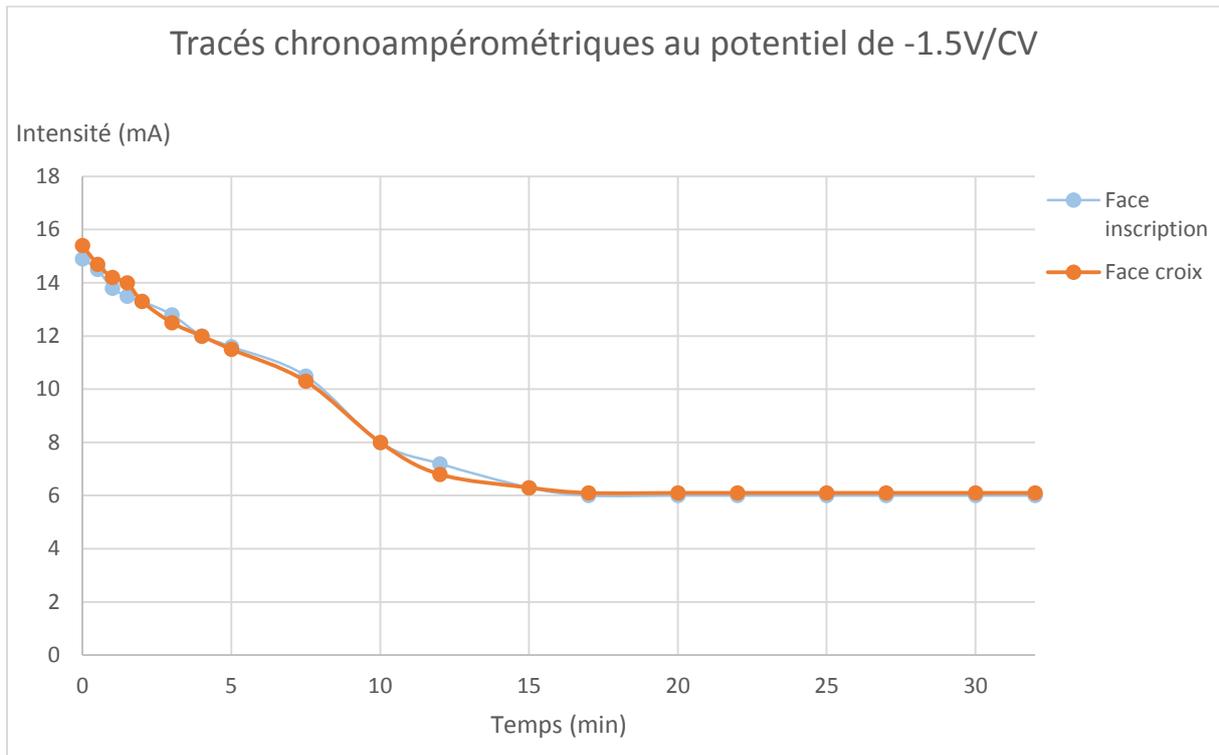
Figure 148 : Bilan du suivi de l'intensité de réduction au cours du temps sur les deux faces principales du sceau de la courroie.

Le comportement des deux faces est identique, tant au niveau du temps de traitement (32 minutes) que des valeurs d'intensité finale de réduction (6.0-6.1 mA). Cette intervention a permis la réduction des derniers points de corrosion, ainsi qu'une uniformisation des surfaces. Les résultats se sont avérés très satisfaisants.
