Définition d'un protocole de traitement local de réduction consolidante des carbonates de plomb à l'aide du Pleco

Rapports de traitement

du sceau en plomb du porte-baïonnette pour cycliste, des pièces pour cycliste, de la courroie de tambour et de la pochette pour munition de la collection de la Fondation du matériel historique de l'armée suisse

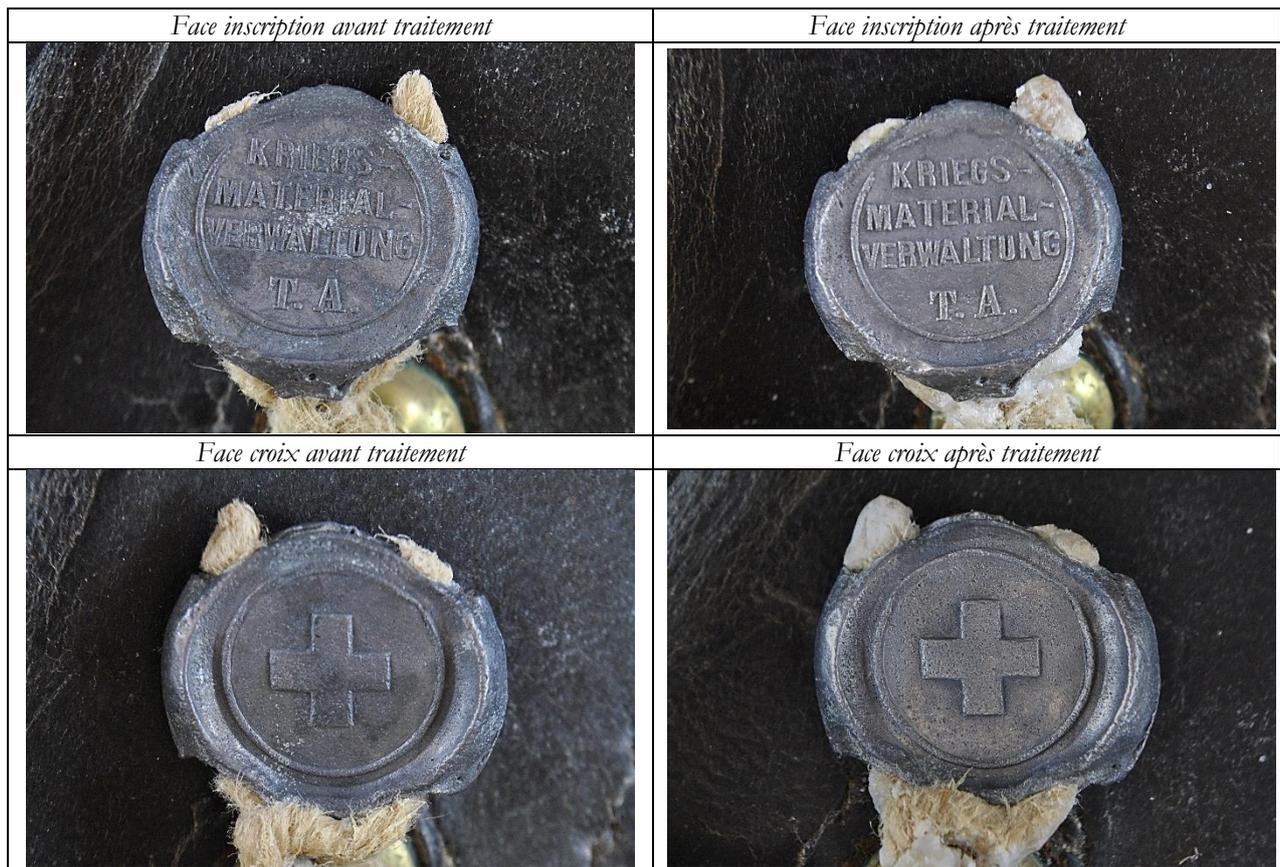
Figure 149 : Vues du sceau après homogénéisation de la surface avec le Pleco muni de l'embout de grand diamètre.

Le comportement des deux faces est identique, tant au niveau du temps de traitement (32 minutes) que des valeurs d'intensité finale de réduction (6.0-6.1 mA). Cette intervention a permis la réduction des derniers points de corrosion, ainsi qu'une uniformisation des surfaces. Les résultats se sont avérés très satisfaisants.

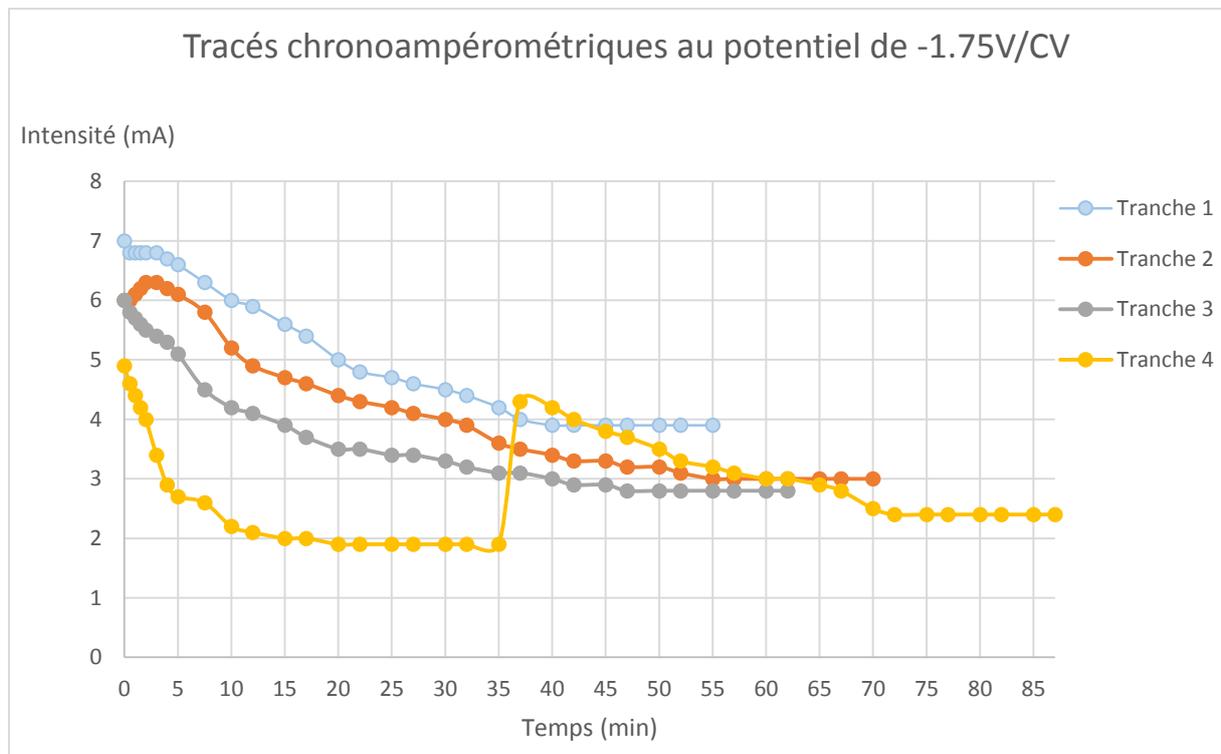
Figure 152 : Bilan du suivi de l'intensité de réduction en fonction du temps sur la tranche.

Nous pouvons constater que les temps de réduction pour les trois premières zones sont compris entre 55 et 70 minutes, avec des intensités finales variant entre 2.9 et 3.9 mA. Pour la dernière zone, le temps de réduction relativement long, 87 minutes, est dû au fait que la surface a été traitée en deux fois à cause du passage des lacs entrants, la première partie demandant 35 minutes de traitement et la seconde, 52 minutes. Bien que les produits de corrosion aient été réduits très proches des lacs, ils demeurent des carbonates de plomb au niveau des interfaces.

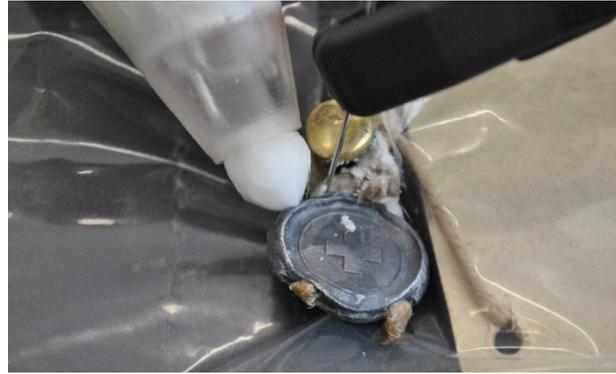
Figure 154 : Vue du Pleco en cours de traitement sur l'interface métal/lacs entrants.

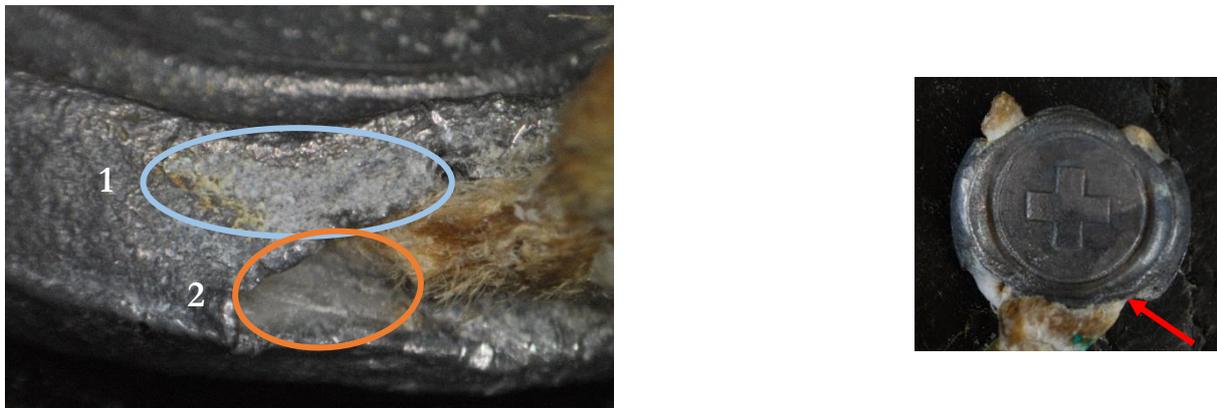
Cette interface a été découpée en deux zones (Fig. 155).

Figure 155 : Zones de réduction.

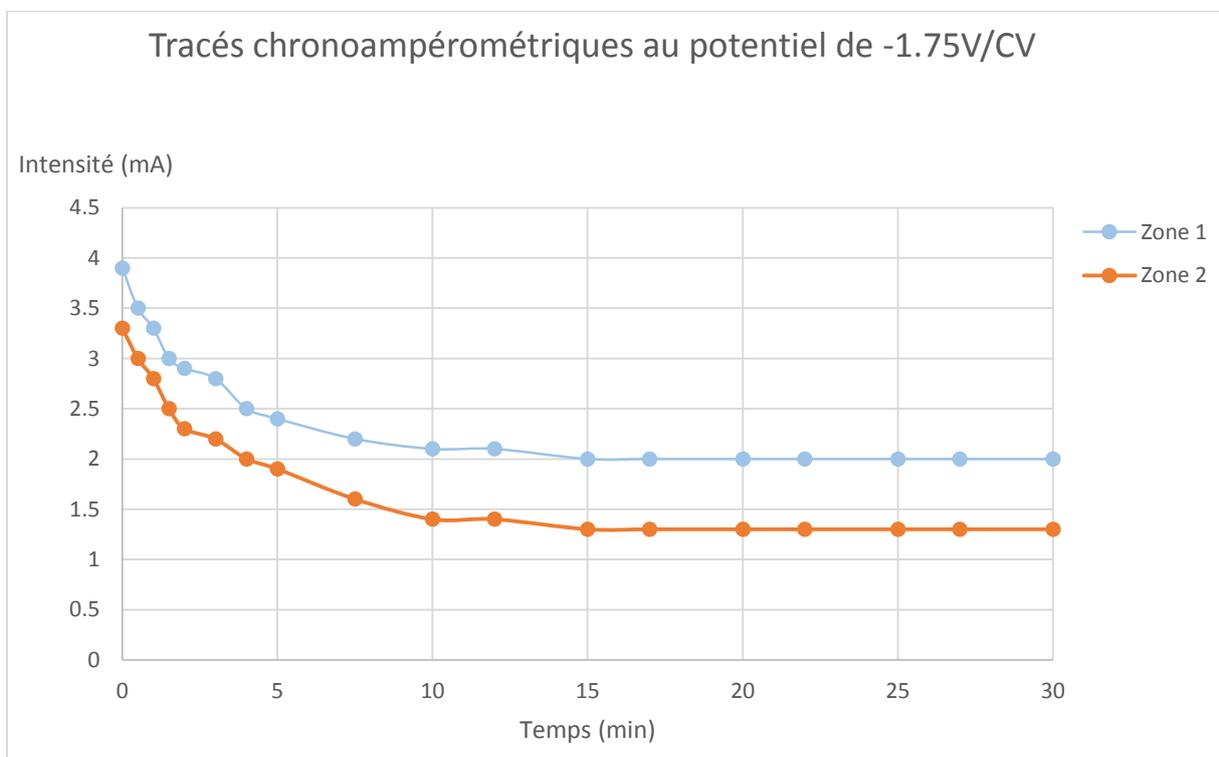
Figure 156 Bilan du suivi de l'intensité de réduction en fonction du temps sur la première interface des lacs entrants.

Les temps de traitement sont ici identiques : 30 minutes. Les intensités finales de réduction sont quant à elles très proches, entre 1.3 et 2.0 mA. Il s'agit donc de zones présentant un comportement similaire. On constate par ailleurs, que le temps de réduction au niveau des creux est inférieur à celui du sceau du porte-baïonnette et des pièces pour cycliste, qui était de l'ordre de 50 minutes.

On constate à nouveau qu'il demeure des produits de corrosion au fond du creux (zone 2) difficiles à réduire et ce même avec un tampon avec une pointe très affinée.

D'autre part, l'électrolyte ne s'est pas infiltré dans les lacs.

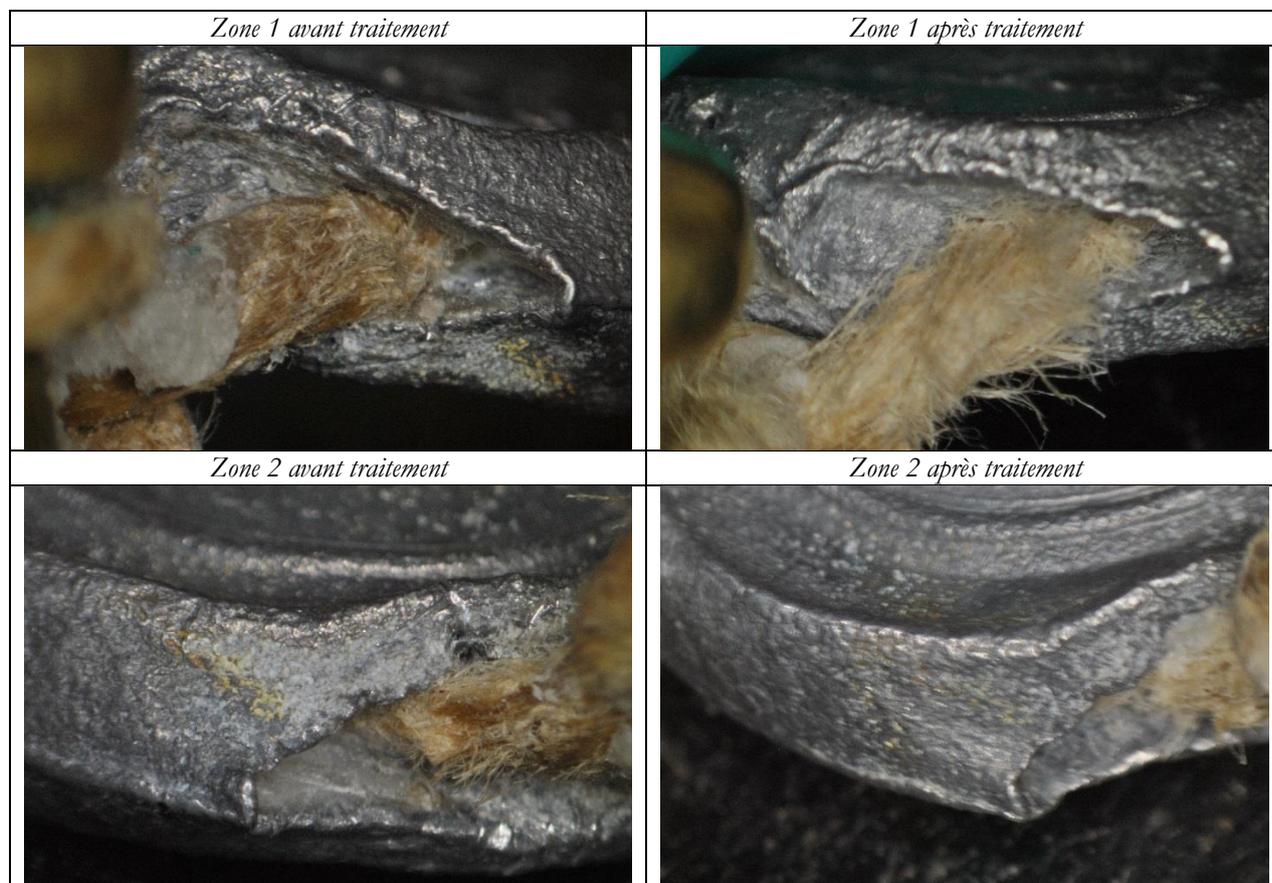
Figure 157 : Suivi photographique des zones réduites au niveau de l'interface des lacs entrant au cours du temps.

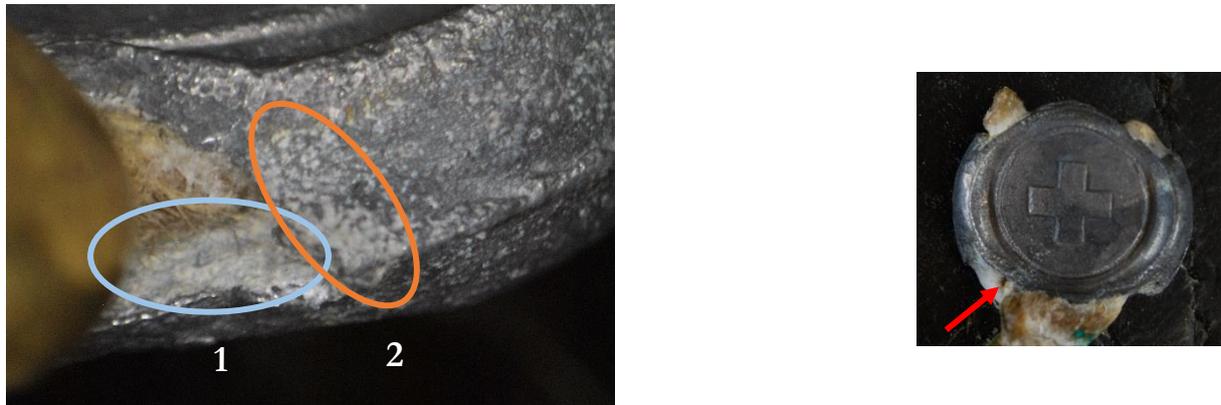
Deux zones de réduction sont également présentes au niveau de la seconde interface avec les lacs entrants (Fig. 158).

Figure 158 : Zone de réduction.

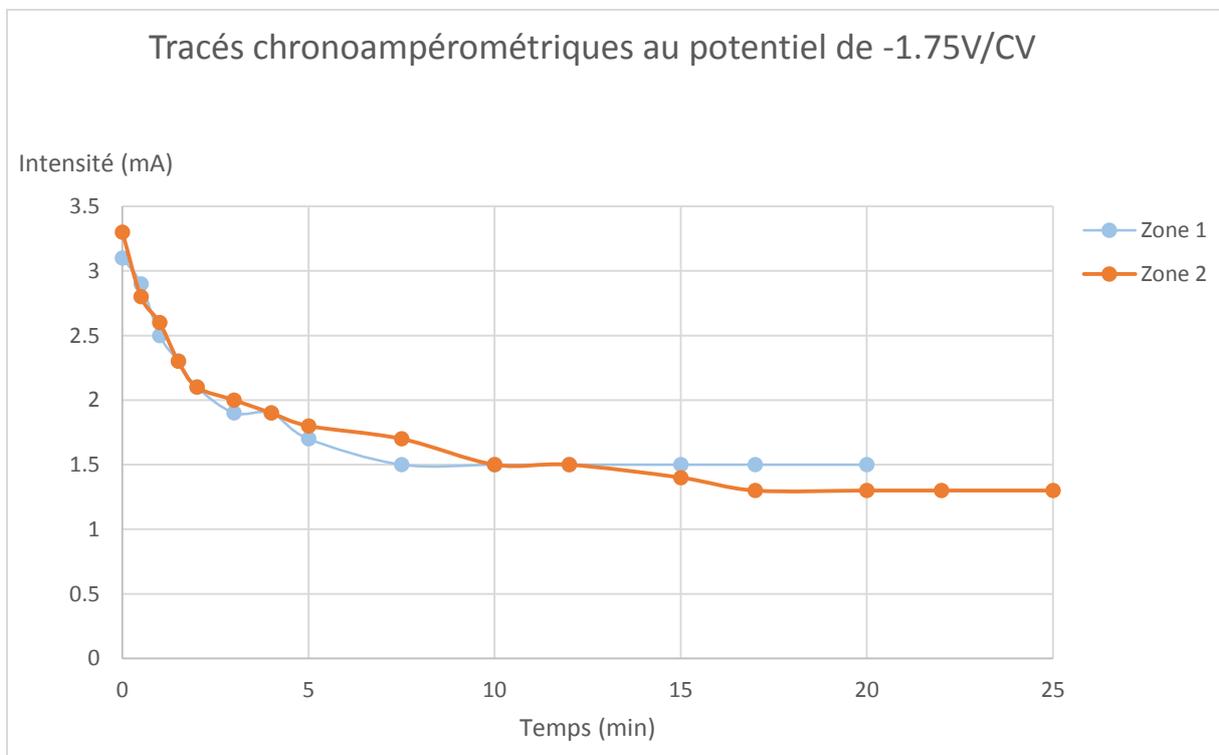
Figure 159 : Suivi de l'intensité de réduction en fonction du temps sur la seconde interface des lacs entrants.

A nouveau, les temps de traitement pour ces deux zones sont très proches (20 et 25 minutes), de même que pour les intensités finales de réduction (1.3 et 1.5 mA). Tout comme pour la zone avec le creux précédente, le temps de réduction est inférieur à celui qui avait été nécessaire pour les sceaux du porte-baïonnette et des pièces pour cycliste.

Aucune décohésion au niveau des lacs, conduisant à une infiltration de l'électrolyte, n'a été relevée. Les produits de corrosion sont réduits au plus proche de ceux-ci.

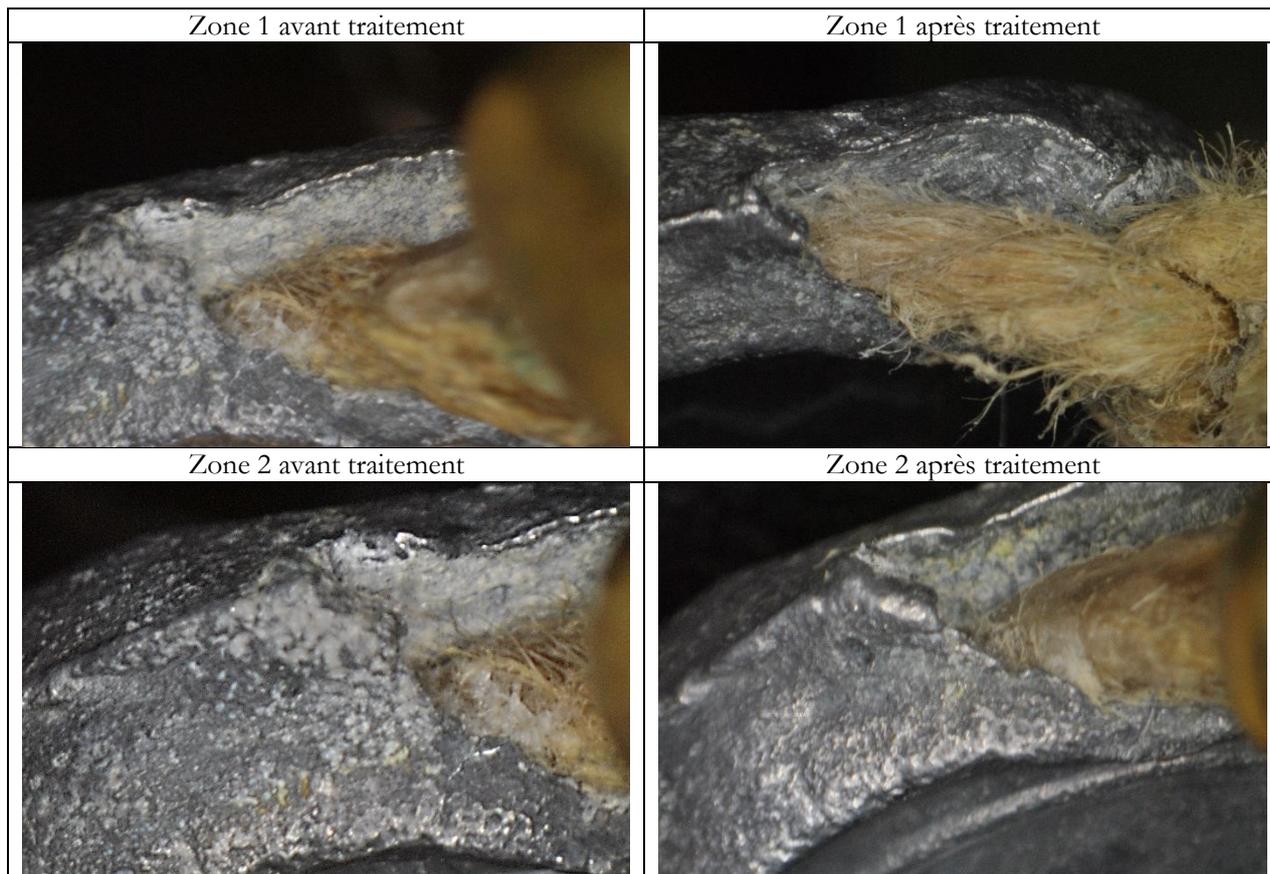
Figure 160 : Suivi photographique des zones réduites au niveau de l'interface métal/lacs entrants au cours du temps.

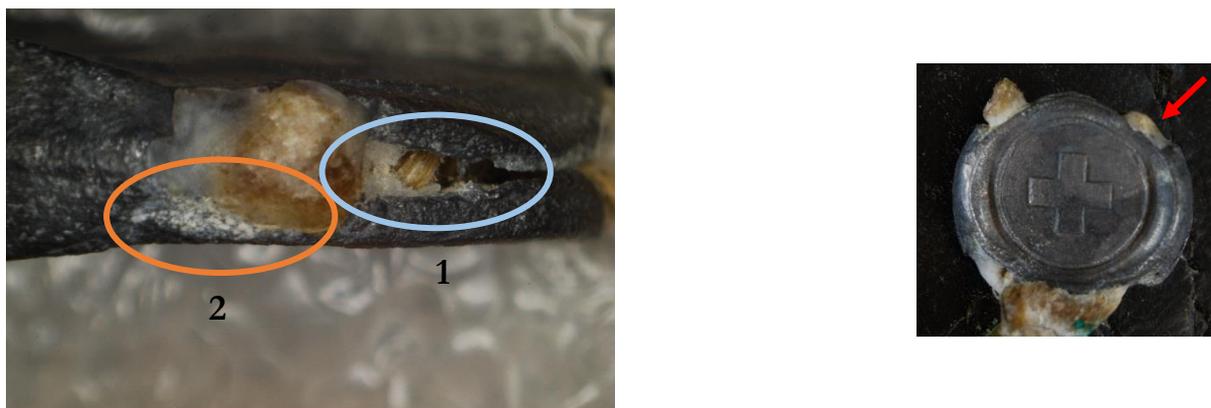
Cette interface a été découpée en deux zones.

Figure 161 : Zones de réduction.

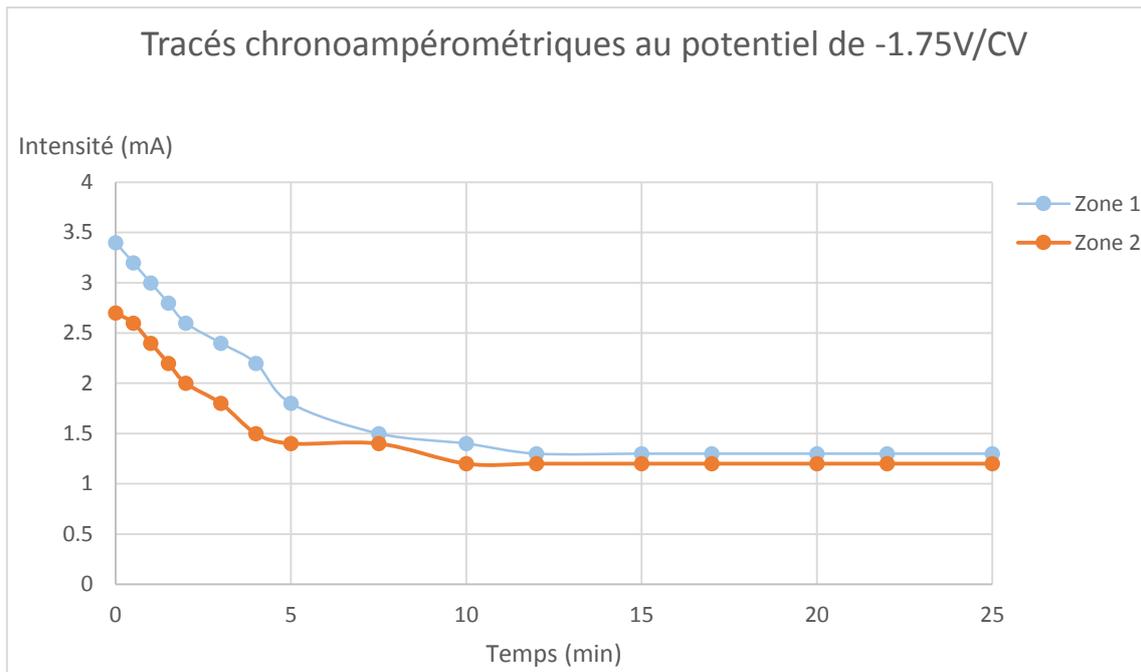
Figure 162 : Suivi de l'intensité de réduction en fonction du temps sur la première interface des lacs sortants.

On retrouve ici des temps de traitement de 25 minutes et des valeurs d'intensité de réduction finales (1.3 et 1.4 mA) similaires à ceux que nous avons déjà obtenus au niveau des deux autres interfaces.

Les produits de corrosion ont été réduits au plus proches des lacs, sans qu'une infiltration de l'électrolyte ne se soit produite.

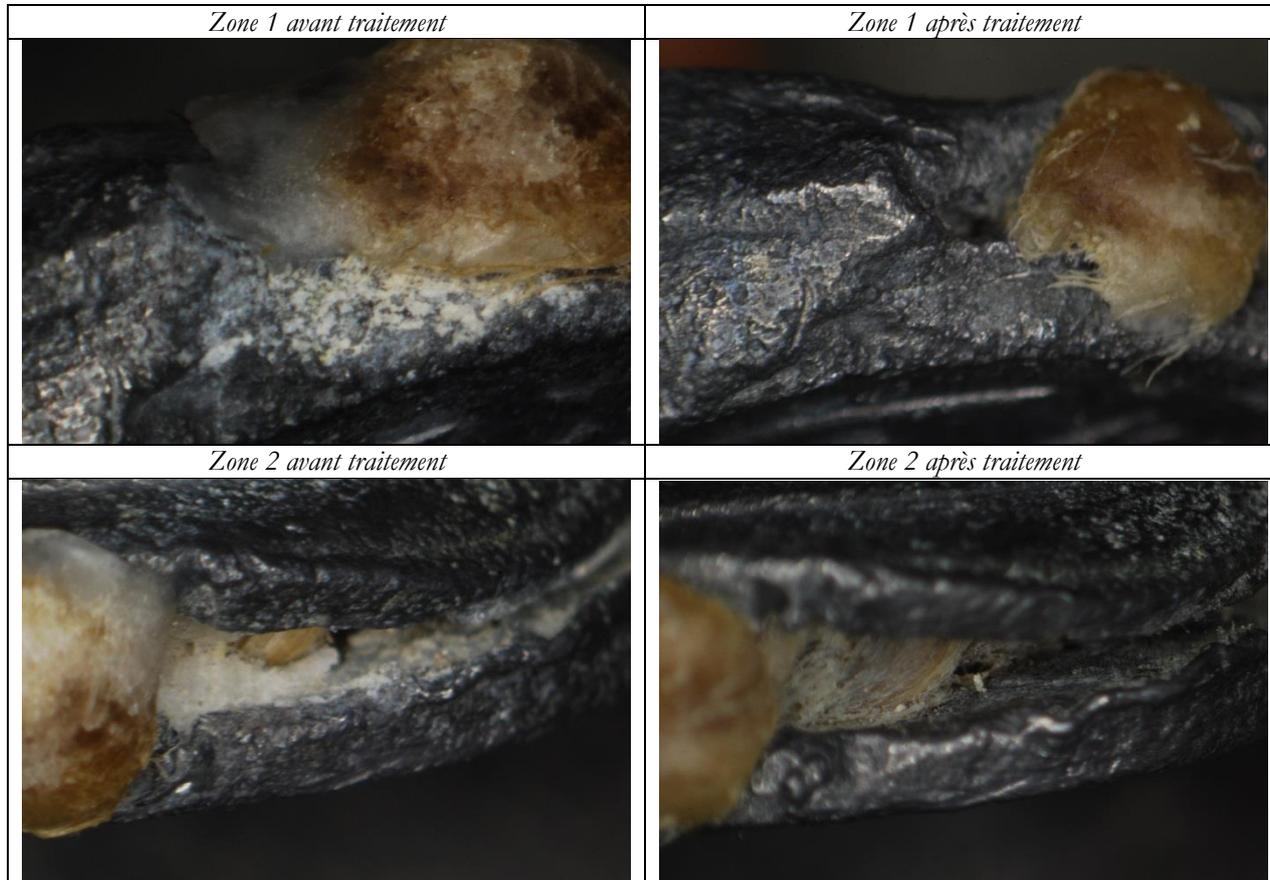
Figure 163 : Suivi photographique des zones réduites au niveau de l'interface métal/lacs sortants au cours du temps.

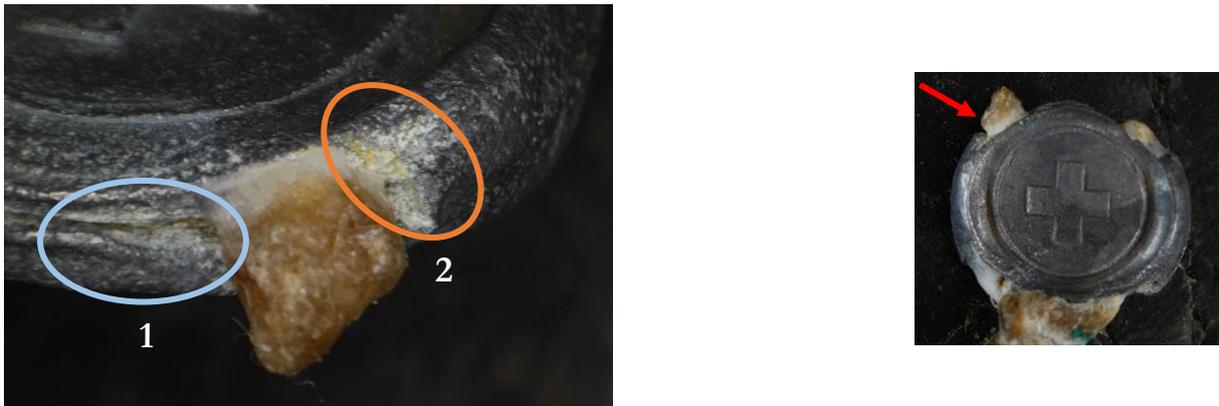
Deux zones ont été ici traitées.

Figure 164 : Zones de réduction.

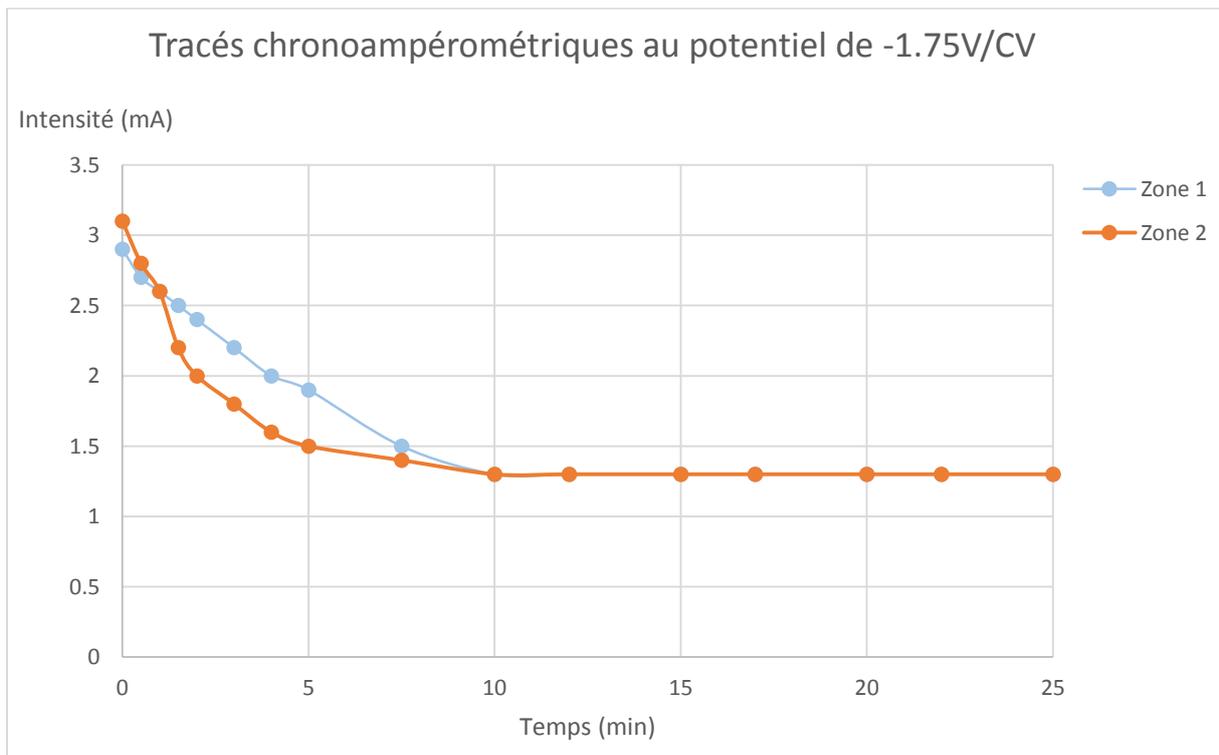
Figure 165 : Suivi de l'intensité de réduction en fonction du temps sur la première interface des lacs sortants.

Les temps de traitement (25 minutes), ainsi que les intensités finales (1.3 mA) sont ici identiques. Ceci démontre une nouvelle fois le comportement homogène du sceau. Pour des zones de taille et de profil similaires, les caractéristiques de traitement (temps et intensité de réduction finales) sont les mêmes.

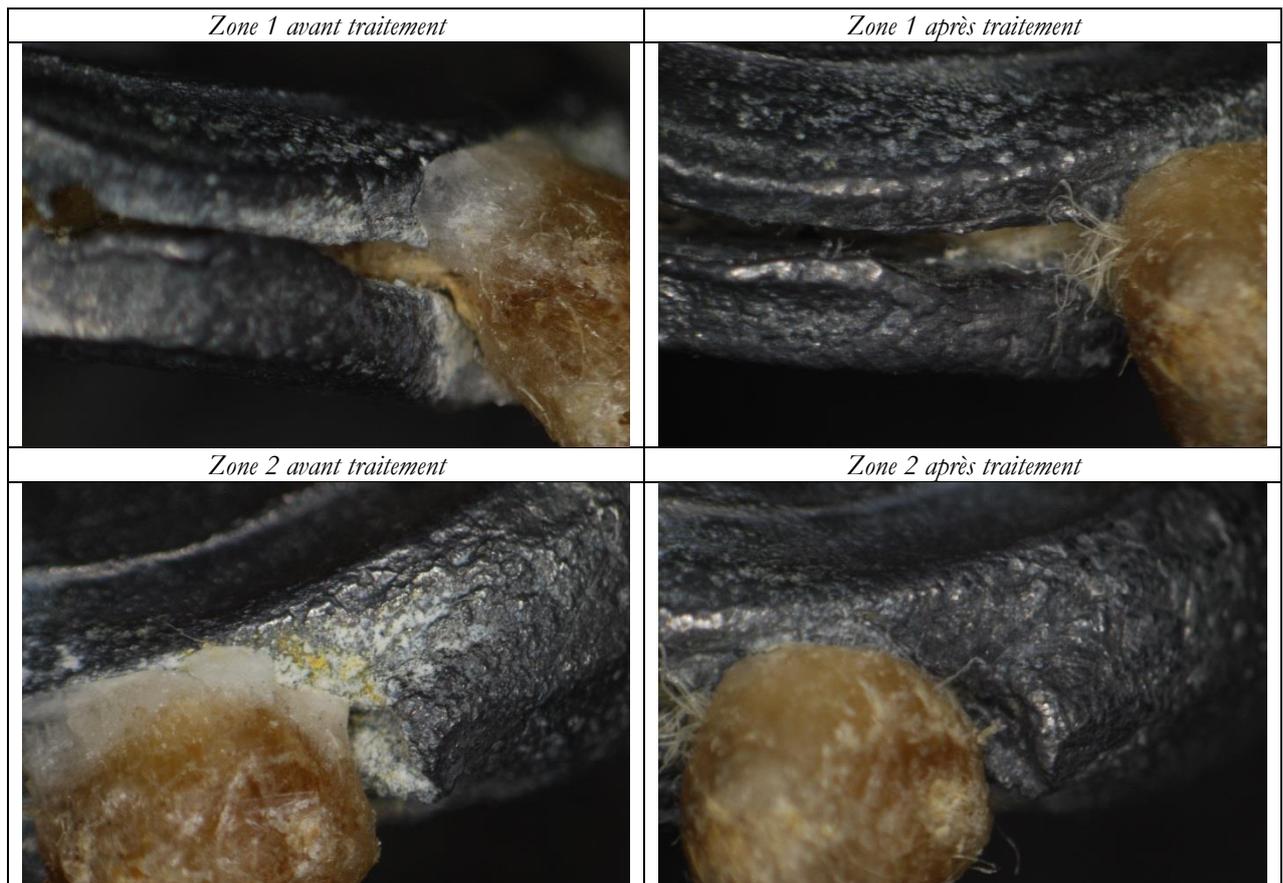
Figure 166 : Suivi photographique des zones réduites au niveau de l'interface métal/lacs sortants au cours du temps.

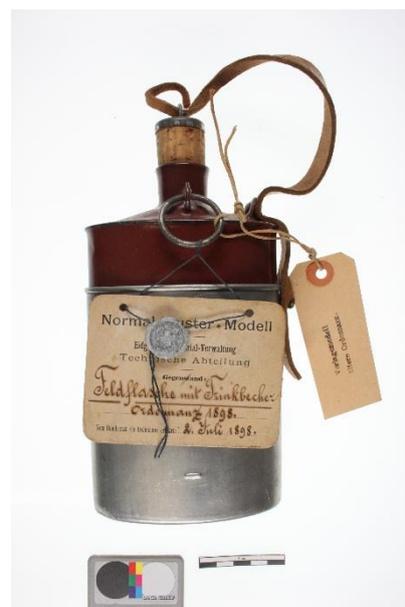
Figure 168 : Gourde avec gobelet.

Compte tenu des bons résultats obtenus lors du traitement final des faces principales avec l'embout de grand diamètre, nous avons souhaité réaliser un essai dans le but de réduire en une seule fois l'ensemble de la face avec ce même embout. Cet essai a été mené sur le sceau de la gourde avec gobelet (désignation exacte : *Feldflasche mit Trinkbecher Ordonanz 1898*) (Fig. 168).

Cet essai de réduction a été réalisé au potentiel de $-2.3V/CV$, valeur définie précédemment à l'aide du potentiostat. Afin de protéger les lacs en soie teintés, ces derniers ont été imprégnés de cyclododécane.

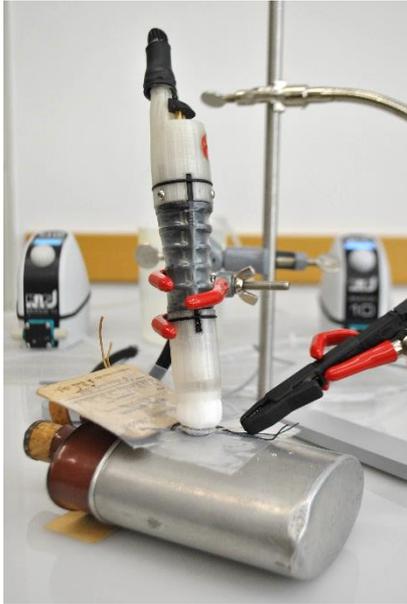
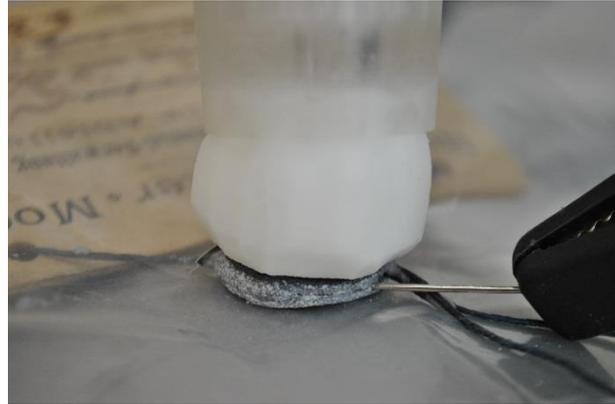
Figure 169 : Vue du Pleco en cours de traitement sur la face inscription du sceau de la gourde.

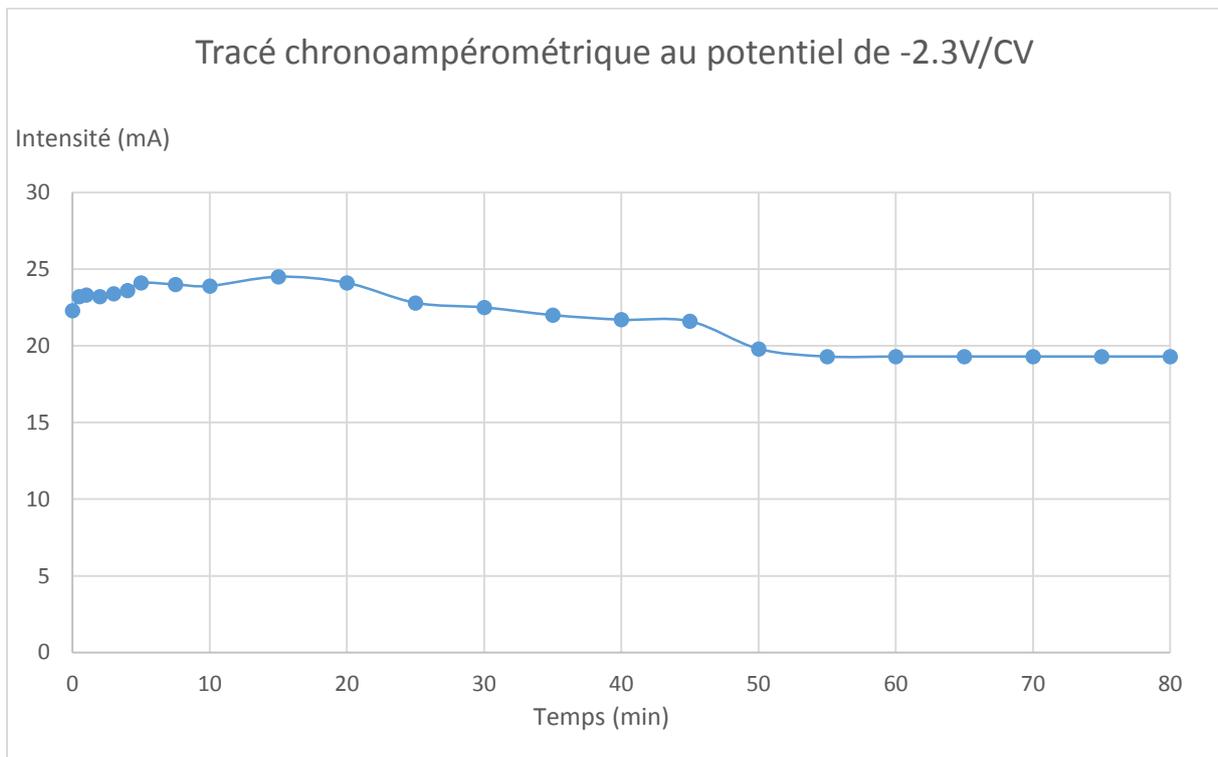
Figure 170 : Bilan du suivi de l'intensité de réduction au cours du temps sur les deux faces principales du sceau de la courroie.

L'intensité de réduction décroît au cours du temps pour atteindre des valeurs finales de 19.3 mA. Le temps de traitement quant à lui est de 80 minutes.

L'ensemble des produits de corrosion a pu être réduit en une seule fois sur l'ensemble de la surface (Fig. 170). Ce premier essai est donc très encourageant pour plusieurs raisons. D'une part le fait de réaliser la réduction en une seule fois permet de limiter les zones de sur-réduction, ainsi que les hétérogénéités de surface et d'autre part, le temps de traitement est considérablement réduit. En effet, pour ce sceau le temps de réduction est de 80 minutes. Pour un autre présentant un état de dégradation similaire, on compte environ entre 250 et 300 minutes. En utilisant cet embout, cela assurerait sans doute le traitement d'un sceau en un jour et demi environ, contre trois à quatre jusqu'à présent. Afin de compléter les résultats obtenus, d'autres

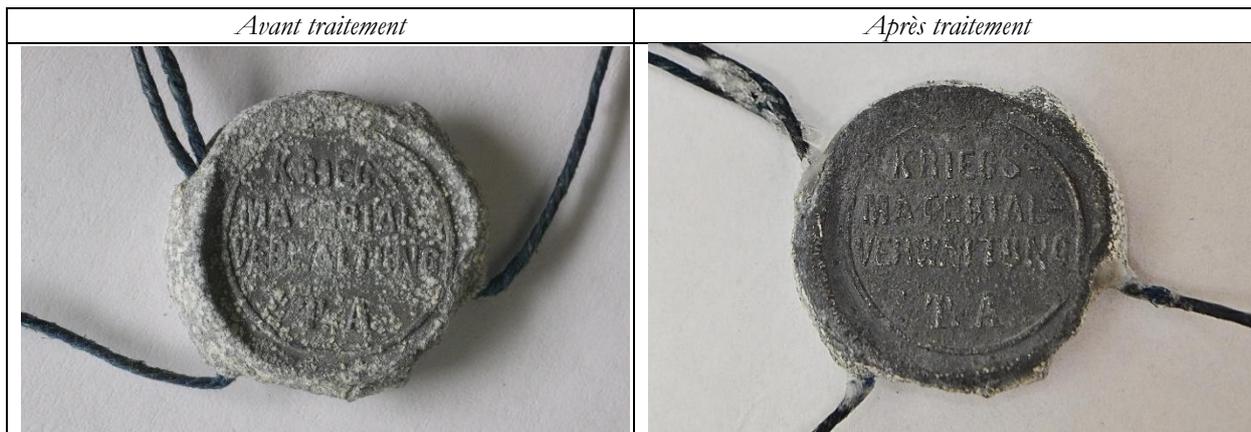
Figure 171 : Vue de la face inscription avant et après traitement avec l'embout de grand diamètre.
